TRATAMIENTO MEDIANERAS

NºEdificio: 31 Situacion: ALAMEDA PRINCIPAL, Nº 49

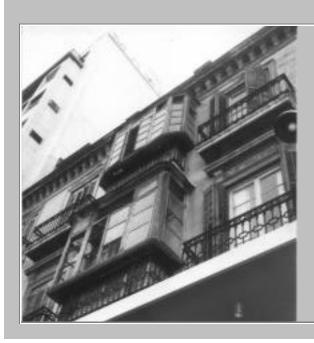
- Uso Actual: Cerrado y vacío todo el edificio. Gran vuelo en cornisa entreplanta. Local comercial en planta baja y entreplanta con aplacado de mármol en fachada, rompiéndola.
