1 DATOS GENERALES	Tipología Edificatoria
	Corrala Con Patio Estructur.
Situación ECHEGARAY, Nº 7	Zaguán Con Galerías Sit. Escalera Patio
	lnter. ☐  Densa ☐ Profunda (Pat.Traseros) ☐
Propietario Dña. Josefa Díaz Romero	Densa Profunda (Pat.Traseros)  En Esquina Otras
Uso Actual  B Planta Baja A Planta Altas	4 ELEMENTOS DE INTERES
Viv. Unif. 0 Adm. Publ. 0 Bar-Rest. 0	
Viv. Pluf. A Adm. Priv. 0 Hotelero 0	Tipología
Museo 0 Comer. Gr. 0 Ind. Artes. 0	Organización Estructural
Espec. 0 Comer. Pq. B Ind. Media 0	Fachada  Patio Estructurante
Otros 0	
NUMERO M2. UTILES	
VIVIENDAS 8 130	Cierros Columnas Carpintería Patios
OFICINAS 0	Solerías Otros
LOCALES 2 120	
Régimen de Ocupación	5 ELEMENTOS CONSTRUCTIVOS, MATERIALES. ESTADO CONSERVACION
Propiedad Alquiler	Estructura
Otros	MUROS
2 DESCRIPCION DE LA PARCELA	F. Ladrillo Mamp. Concer. Mamp.Mix.
Trama Urbana	Sillares Orros Orros

$N^{\circ}$ Edificio: 322 Situacion: ECHEGARAY,  $N^{\circ}$  7

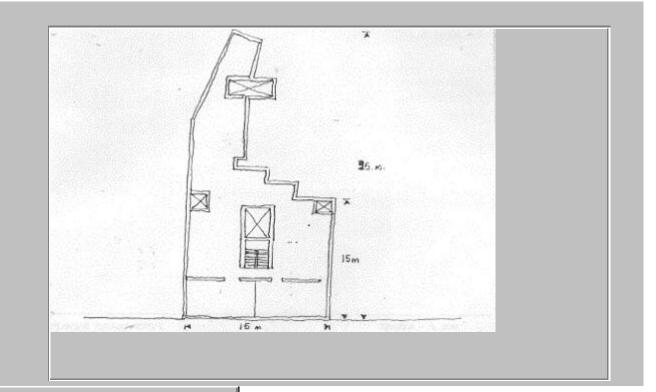
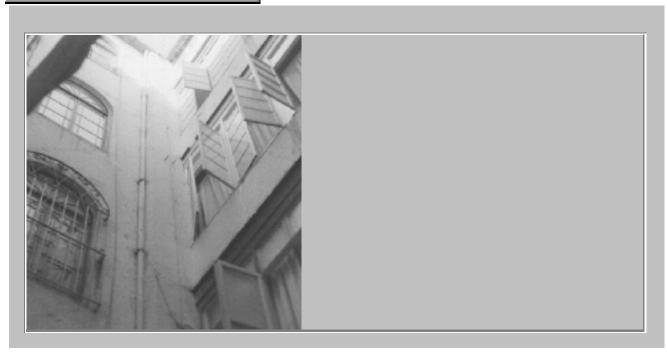
Dificultad de higienizar el edificio por sí solo. Por la angostura de la parcela en su parte inferior. Necesidad de reconsiderar la unidad parcelaria para la rehabilitación.
