NºEdificio: 398 Situacion: TOMAS DE COZAR, № 12

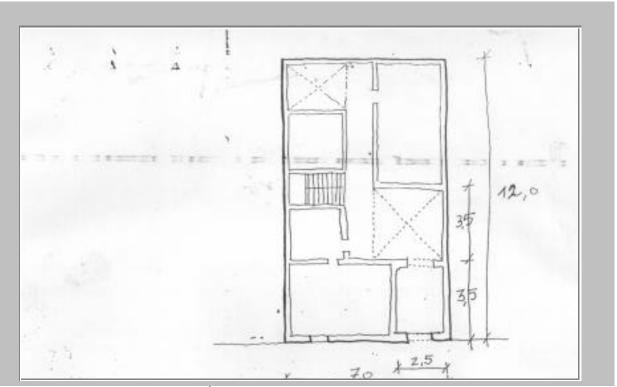
Mal estado general de conservación.

Ruina en elementos estructurales.

Infravivienda.

Renovación de la edificación. Conservación de la altura y la tipología (secuencia zaguán - patio - escalera).
