FICHA DE CAUCE FLUVIAL N°:	01-C3.2	FECHA:	16-01-08	CUENCA:	C3.2
NOMBRE DEL CAUCE:	Arroyo Buenavista	TIPO:	PRINCIPAL		X
			SECUNDARIO		-

FICHA DE CAUCE FLUVIAL N°:	01-C3.1	FECHA:	15-01-08	CUENCA:	C3.1
NOMBRE DEL CAUCE:	Arroyo Boticario	TIPO:	PRINCIPAL	X	
			SECUNDARIO	-

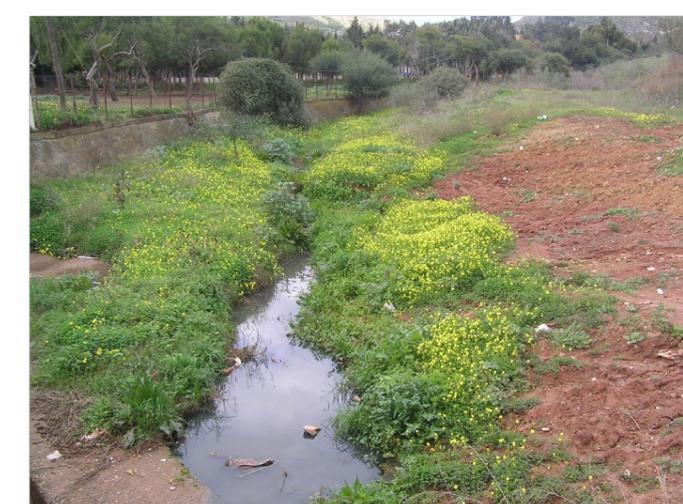
F1
Sección cauce aguas arriba

• GEOMETRIA:	Trapezoidal
• REGULARIDAD DE LA SECCION:	Media
• REVESTIMIENTO:	Tierra con abundante vegetación
• n (ESTIMADO):	0.045

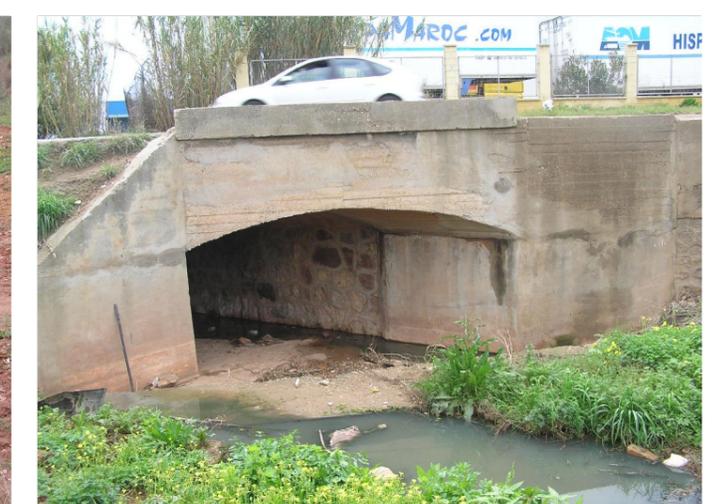
Cruce carretera Camino Santa Inés (MA-405) mediante bóveda.
Sección insuficiente para T=500 años

F2
Boveda aguas arriba

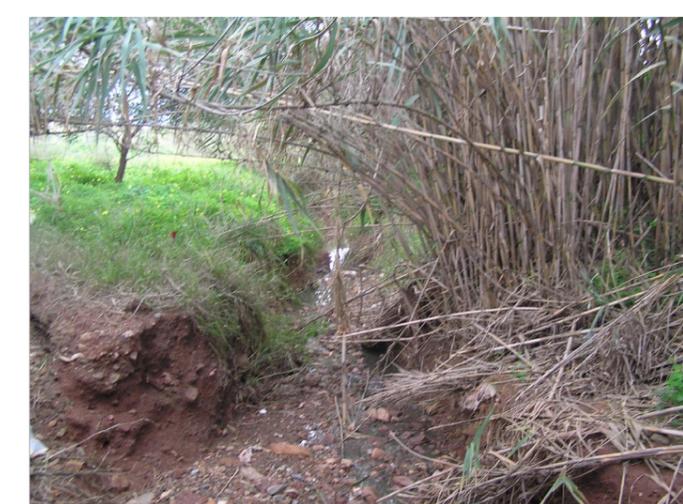
F3
Sección cauce aguas abajo

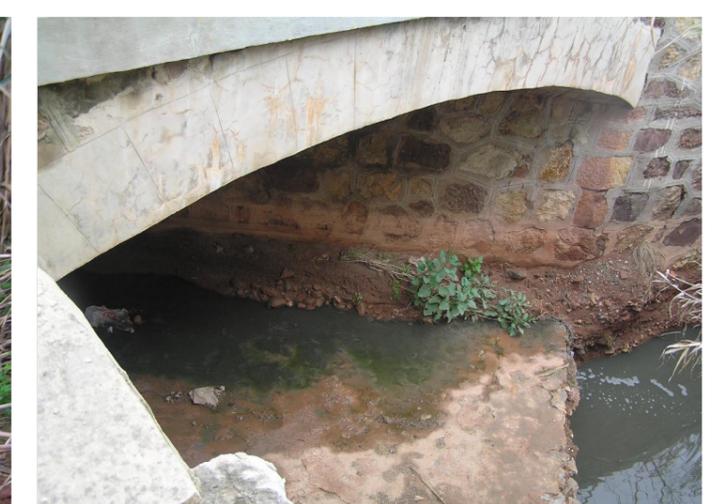
F4
Boveda aguas abajo

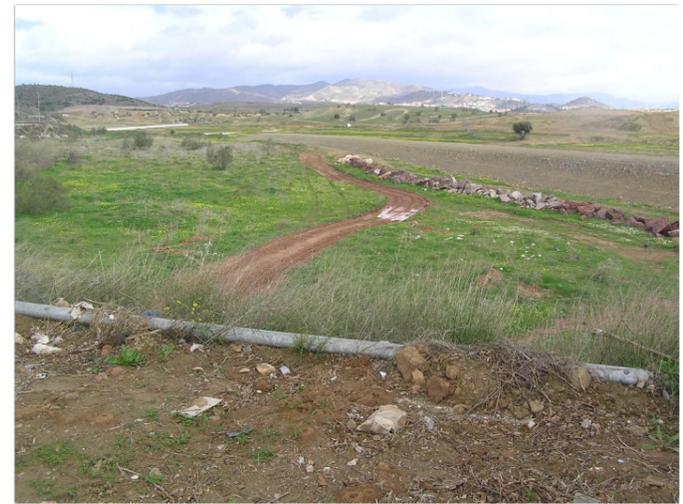
F1
Sección cauce aguas arriba

• GEOMETRIA:	Irregular
• REGULARIDAD DE LA SECCION:	Mala
• REVESTIMIENTO:	Cauce en tierra con vegetación
• n (ESTIMADO):	0.045

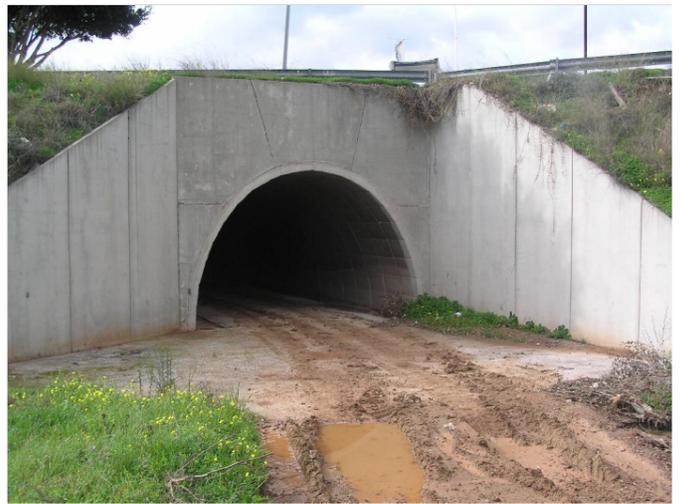
F2
Boveda aguas arriba

Cruce calle Offenbach mediante bóveda.
Sección insuficiente para T=500 años.

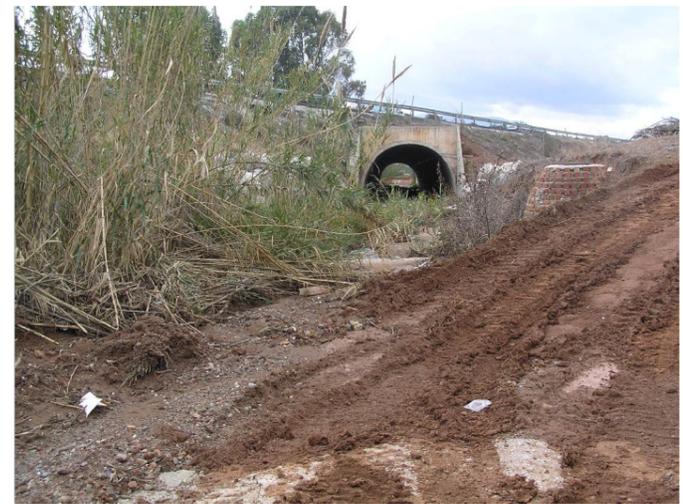
F3
Sección cauce aguas abajo

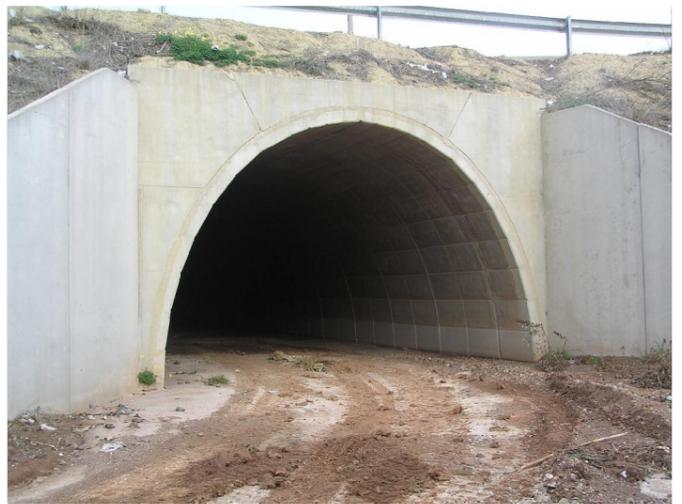
F4
Boveda aguas abajo

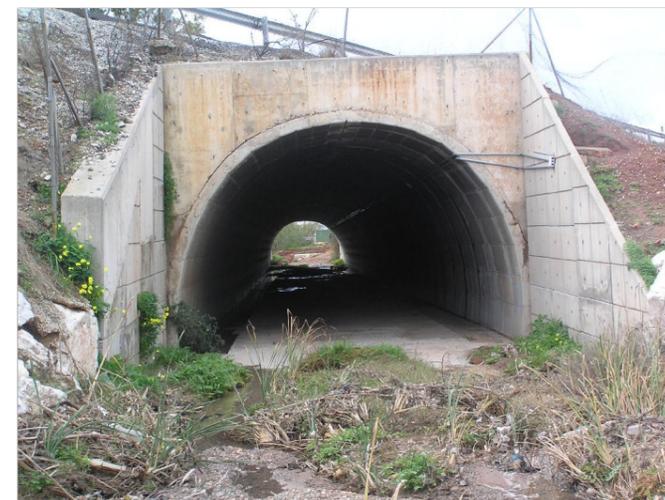
Cruce autovía A-357 Málaga-Campillos mediante bóveda.
Sección suficiente tanto para T=10 años como para T=500 años

F1
Sección bóveda aguas arriba

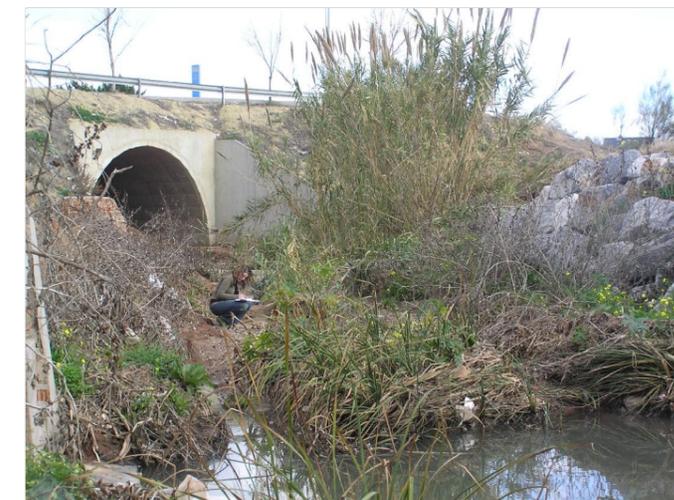
F2
Sección cauce aguas arriba

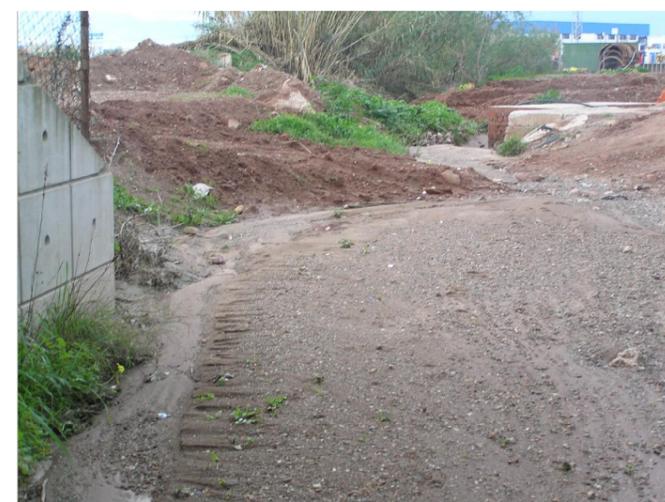
F3
Sección cauce aguas abajo

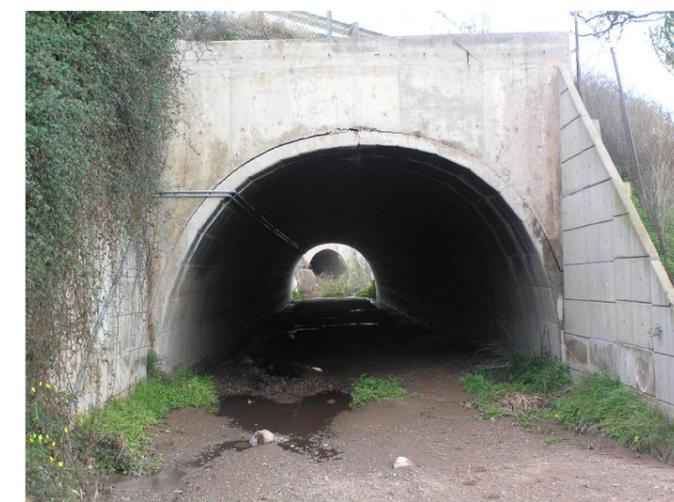
F4
Sección bóveda aguas abajo

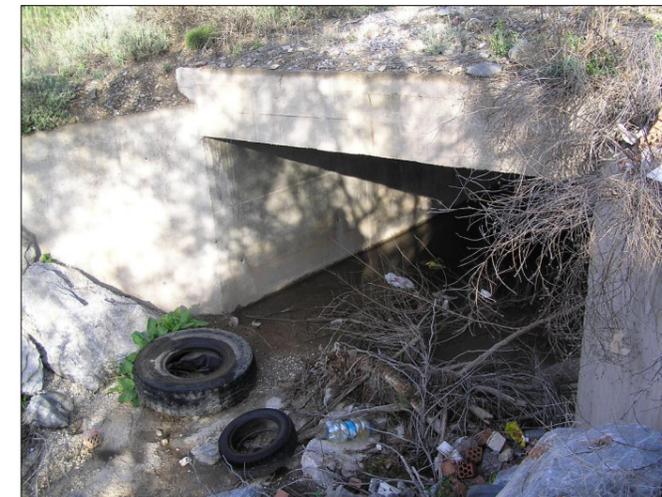
Cruce con carretera Camino Santa Inés (MA-405) mediante cajón.
Sección insuficiente para T=500 años.

F1
Sección obra de drenaje transversal aguas abajo

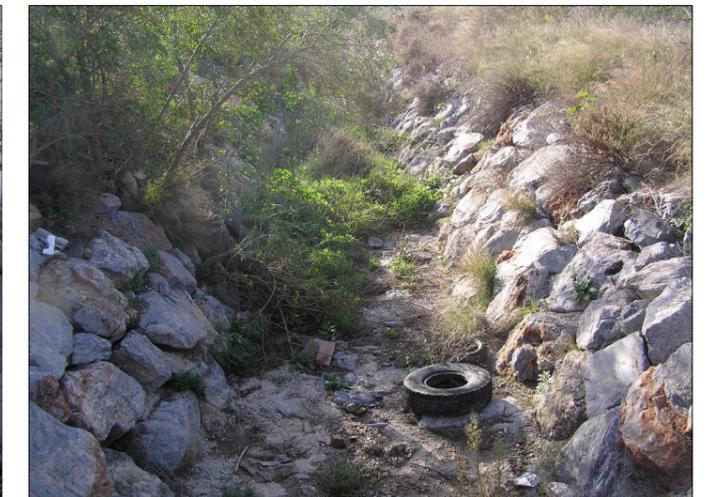
F2
Sección cauce aguas abajo

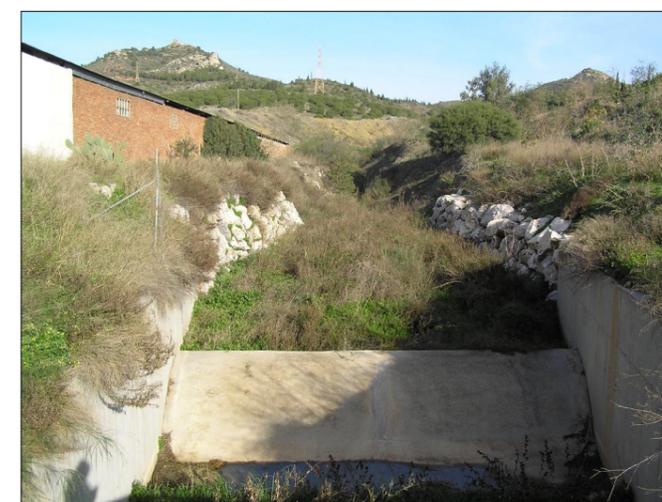
F3
Sección cauce aguas arriba

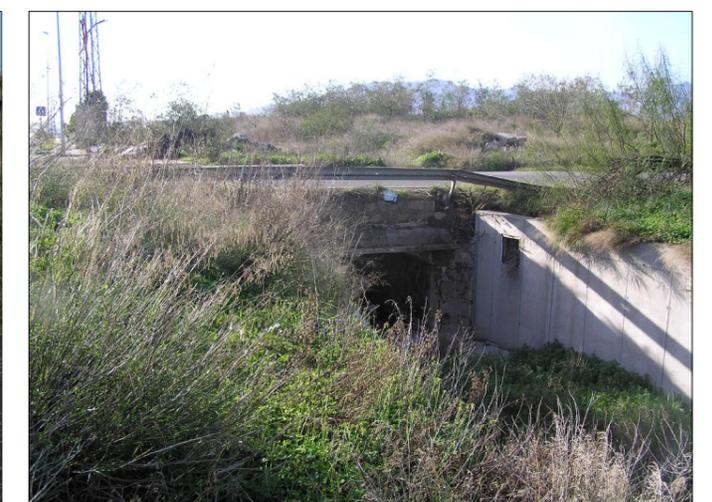
F4
Sección obra de drenaje transversal aguas arriba

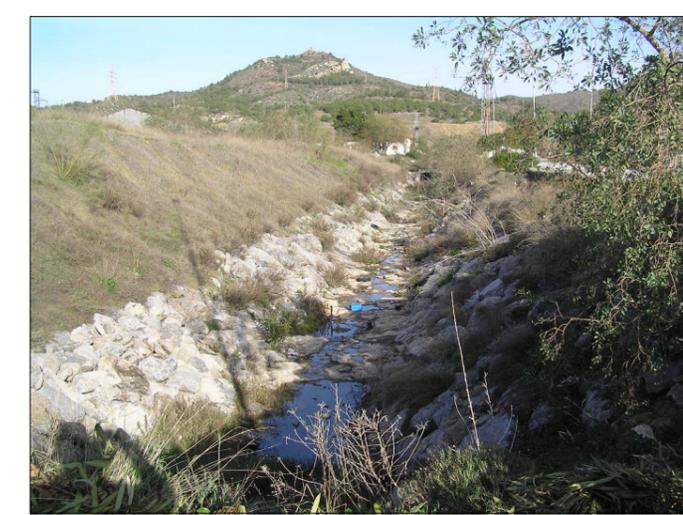
F1
Sección cauce aguas arriba

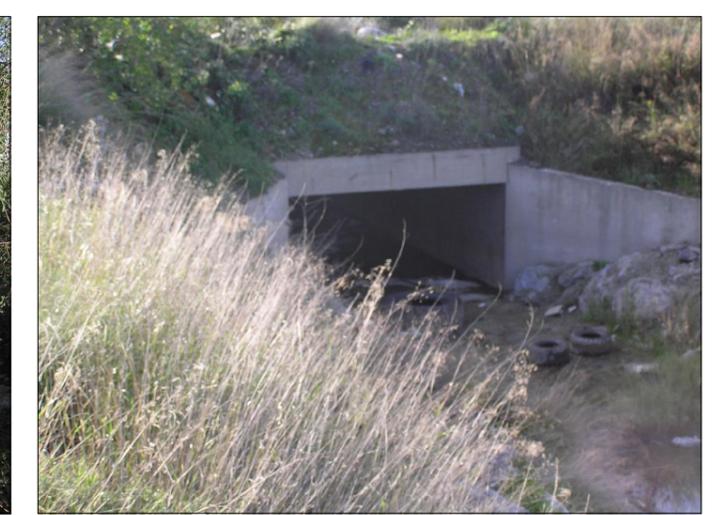
Intersección C/ Mercadante con C/ Conrado Campo mediante cajón.
Sección insuficiente para T=500 años.

F2
Sección obra de drenaje transversal aguas arriba

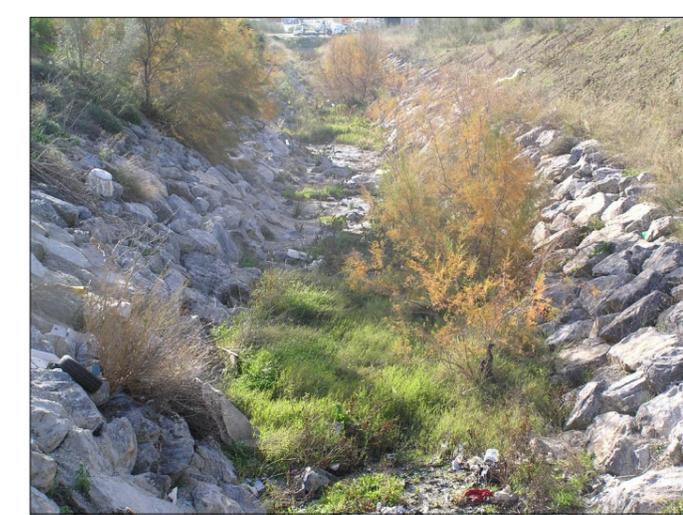
F3
Sección cauce aguas abajo

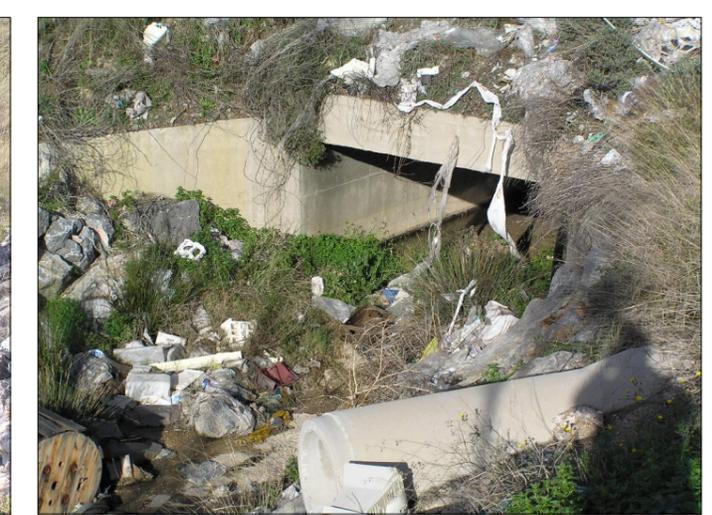
F4
Sección obra de drenaje transversal aguas abajo

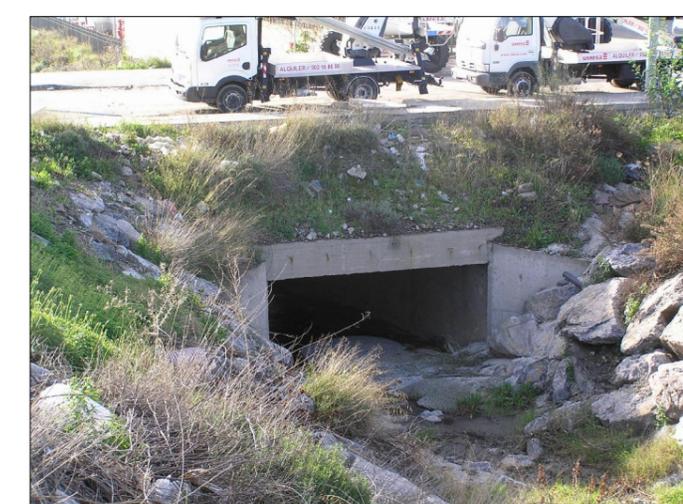
Intersección C/ Mercadante con C/ María Malibrán mediante cajón.
Sección insuficiente para T=500 años.

F1
Sección obra de drenaje transversal aguas arriba

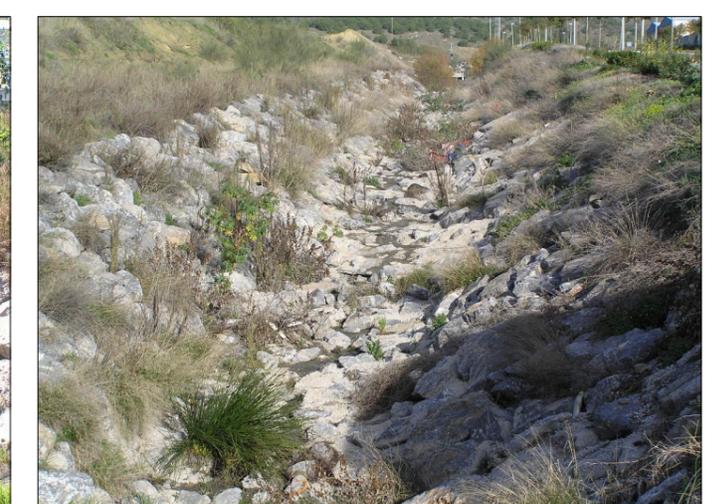
F2
Sección cauce aguas arriba

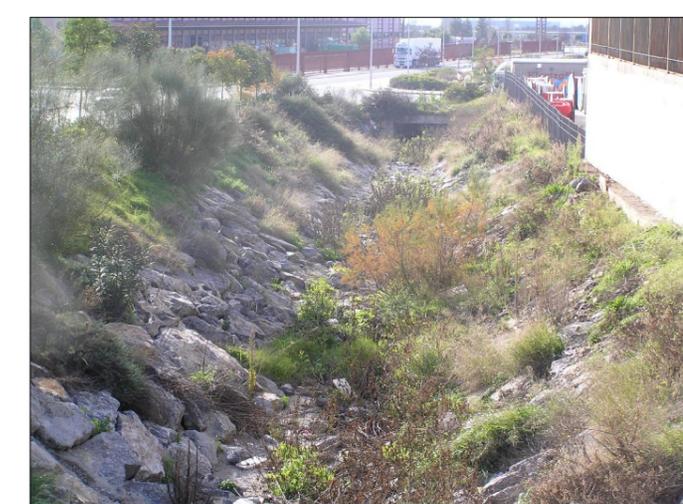
F3
Sección cauce aguas abajo

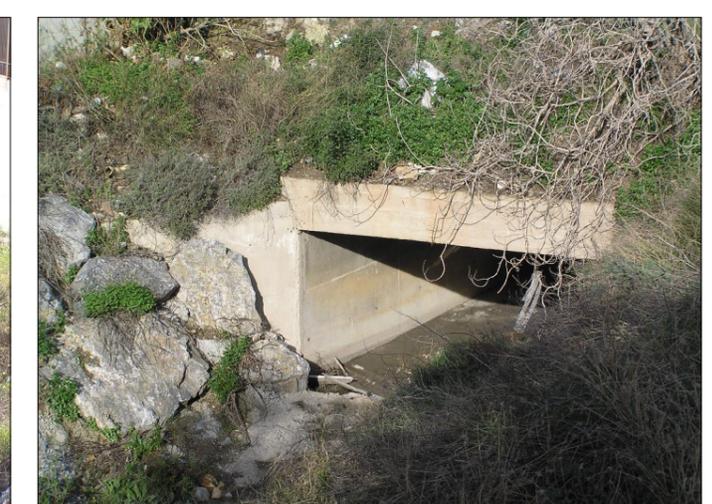
F4
Sección obra de drenaje transversal aguas abajo

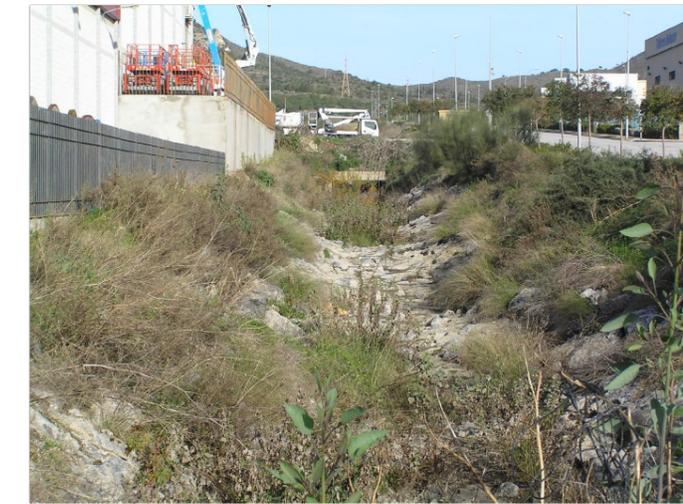
F1
Sección cauce aguas arriba

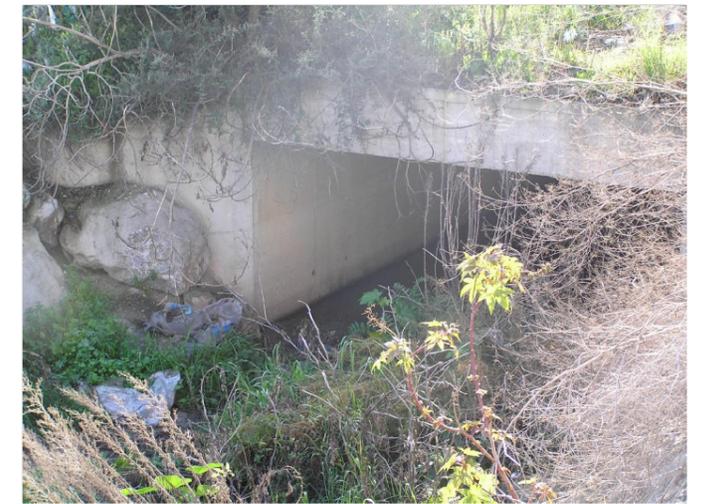
F2
Sección obra de drenaje transversal aguas arriba

Intersección C/ Mercadante con C/ Gaspar Cassado mediante cajón.
Sección insuficiente para T=500 años.

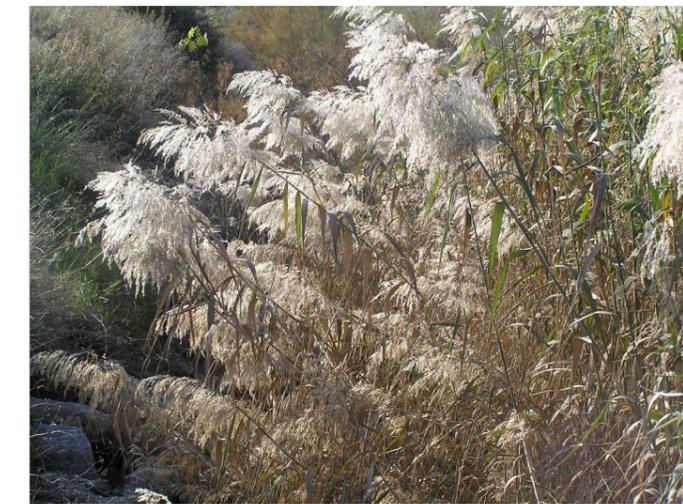
F3
Sección cauce aguas abajo

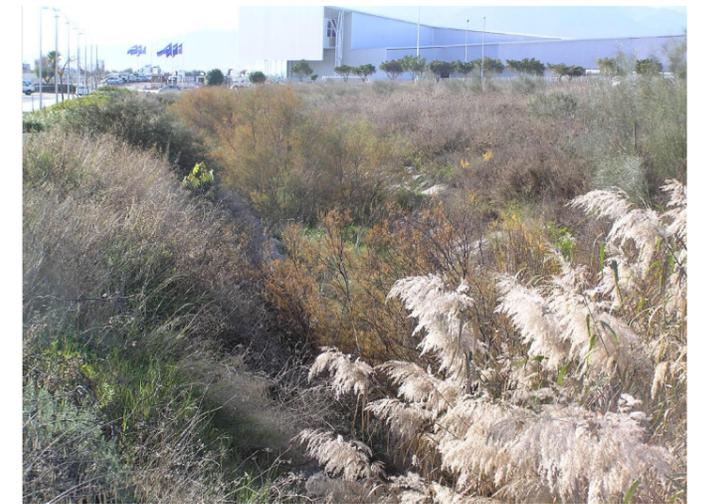
F4
Sección cauce aguas abajo
