FICHA DE CAUCE FLUVIAL N°:	05-C3.1	FECHA:	15-01-08	CUENCA:	C3.1
NOMBRE DEL CAUCE:	Arroyo Boticario	TIPO:	PRINCIPAL	X	
			SECUNDARIO	-

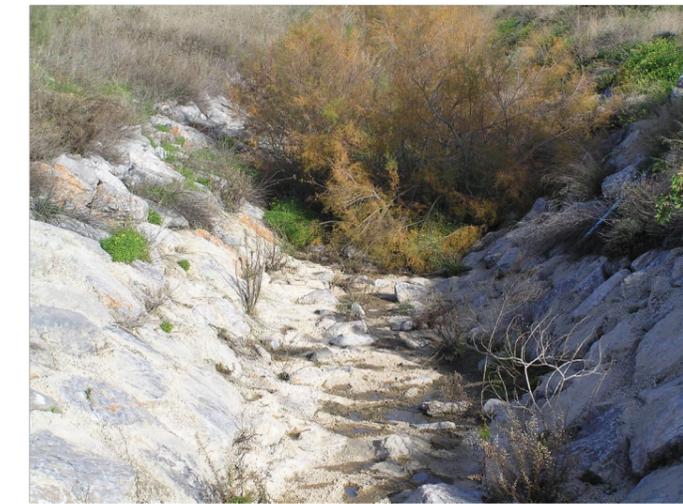
F1
Sección cauce aguas arriba

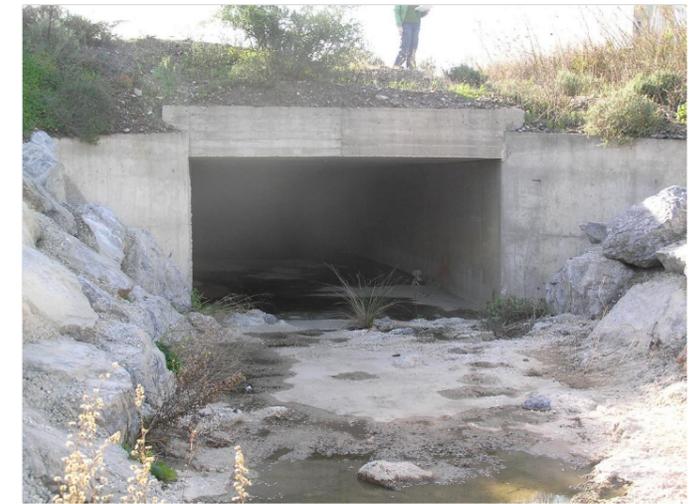
Intersección C/ Mercadante con C/ Prokofiev mediante cajón.
Sección insuficiente para T=500 años.

F2
Sección obra de drenaje transversal aguas arriba

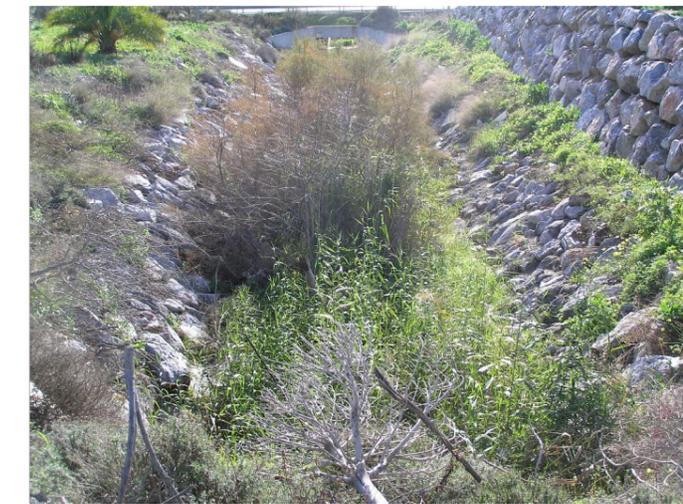
F3
Sección cauce aguas abajo

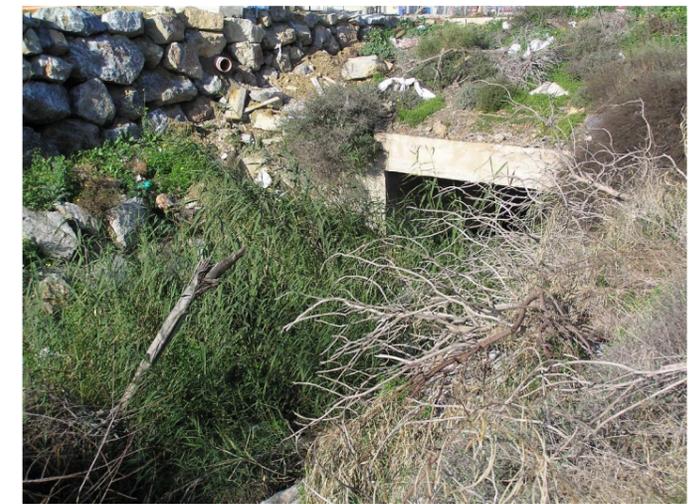
F4
Sección obra de drenaje transversal agua abajo

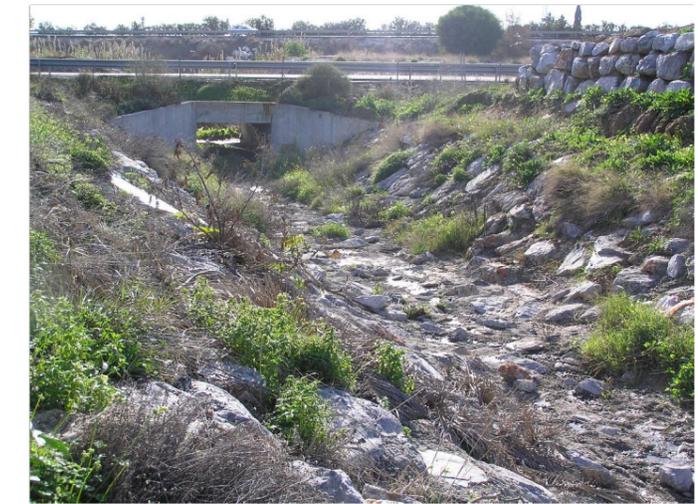
F1
Sección cauce aguas abajo

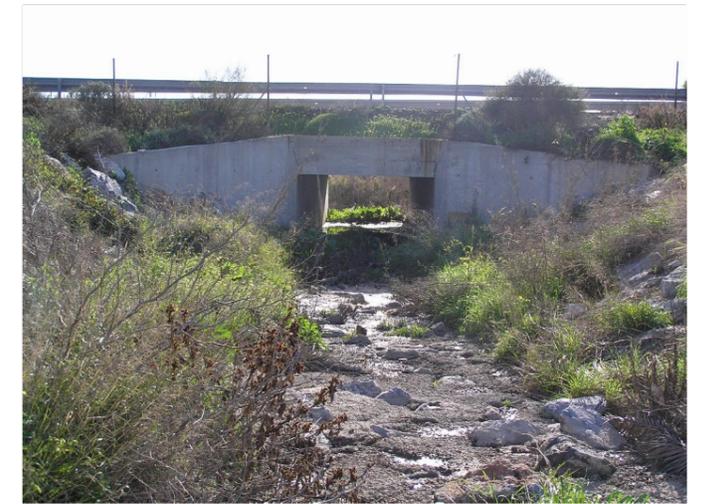
Ramal acceso autovía A-357 dirección Cártama, cruce mediante cajón.
Sección insuficiente para T=500 años.

F2
Marco aguas arriba

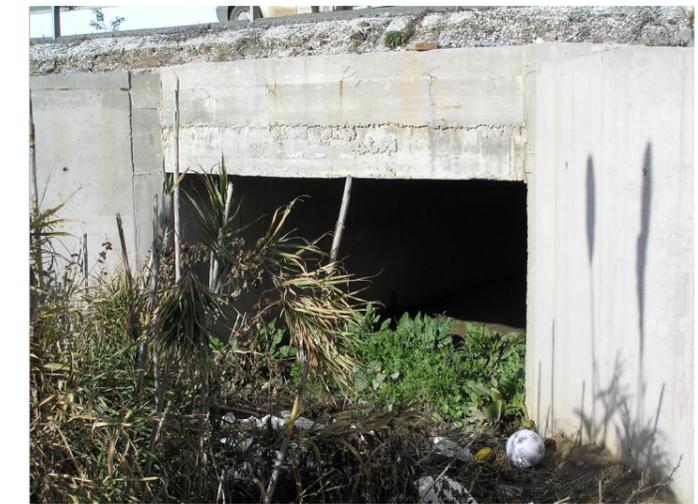
F3
Marco aguas abajo

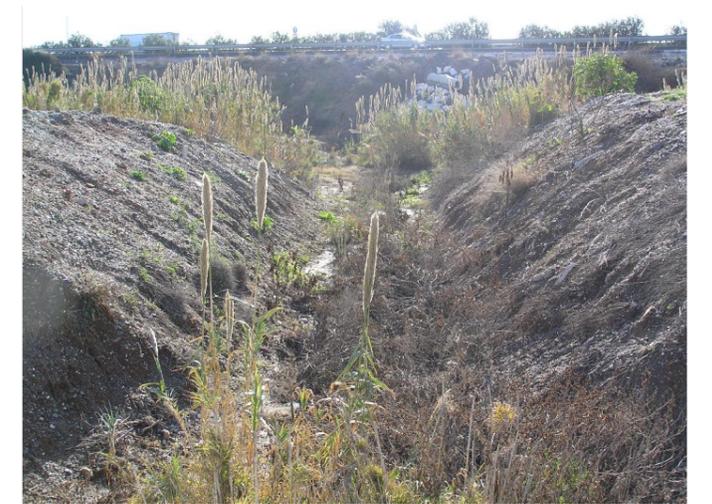
F4
Sección cauce agua abajo

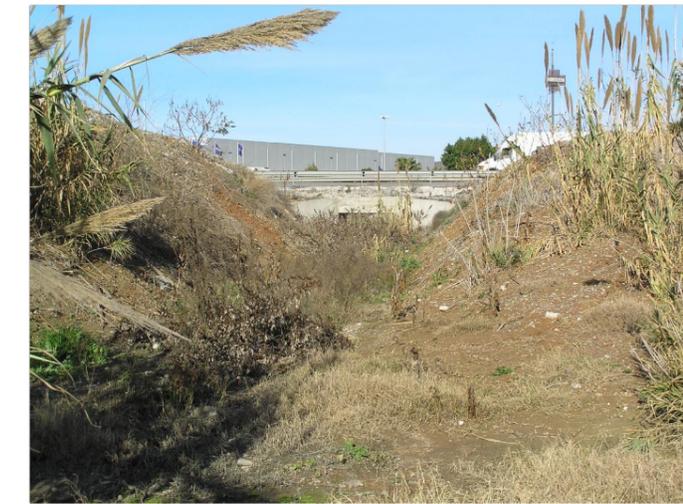
F1
Sección cauce aguas arriba

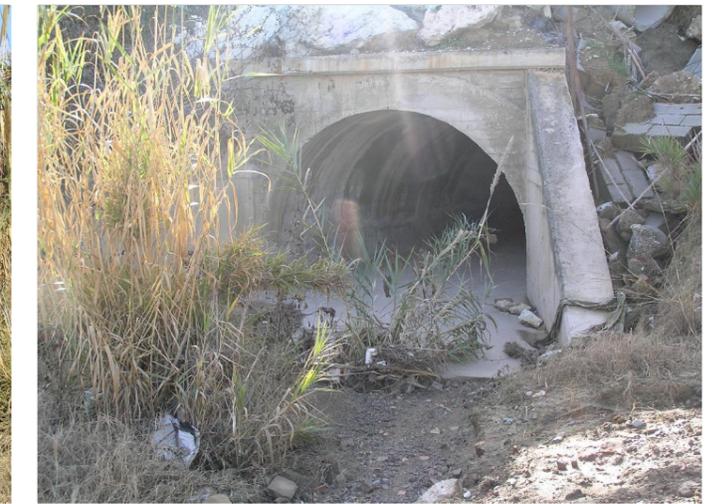
F2
Sección bóveda aguas arriba

Cruce autovía A-357 Campillos-Málaga mediante bóveda.
Sección insuficiente para T=500 años.

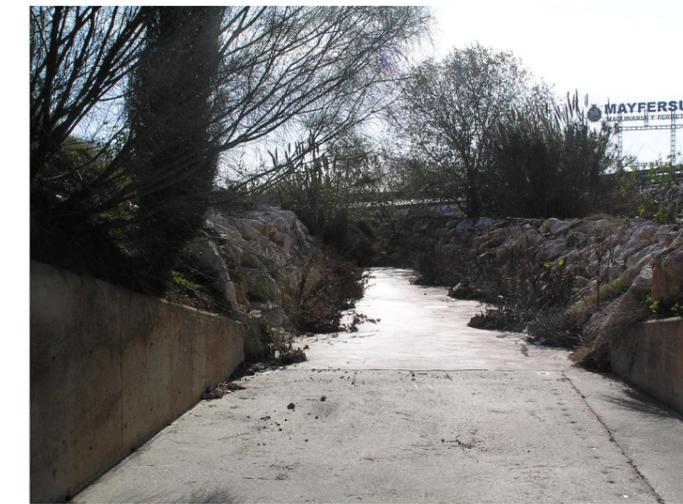
F3
Sección cauce aguas abajo

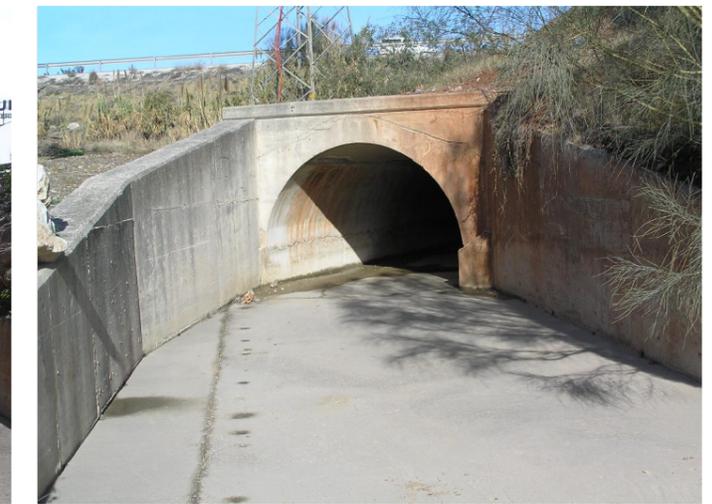
F4
Sección bóveda agua abajo

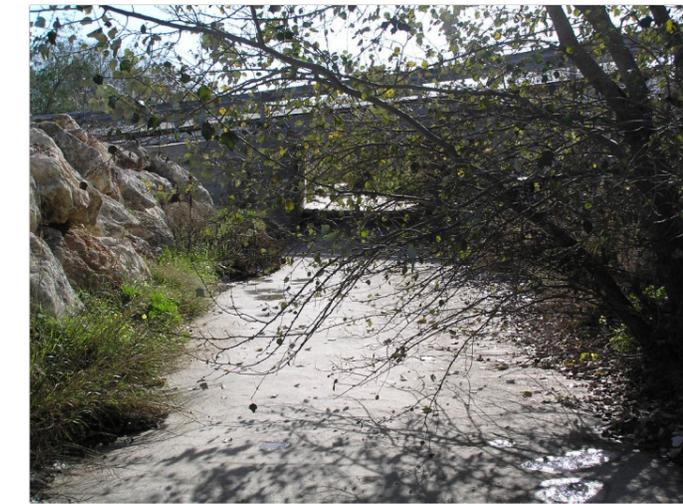
F1
Sección cauce aguas abajo

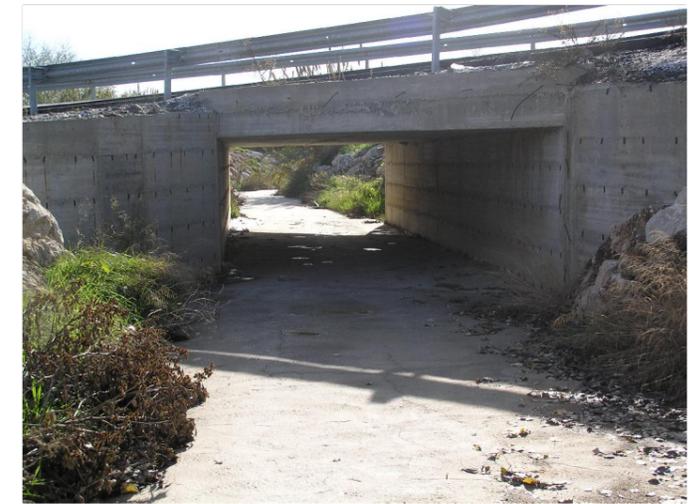
Carril acceso autovía A-357 dirección Málaga mediante cajón.
Sección insuficiente para T=500 años.

F2
Sección obra de drenaje transversal aguas arriba

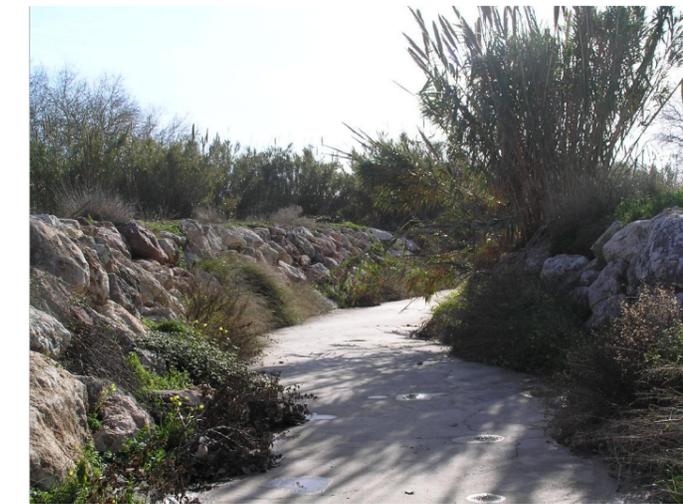
F3
Sección cauce aguas abajo

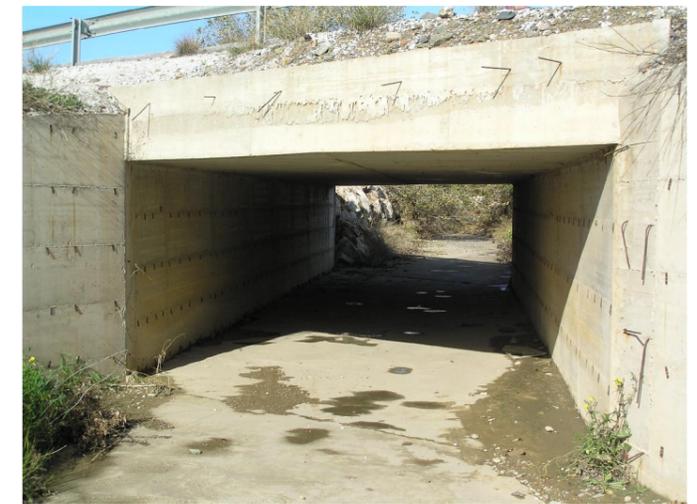
F4
Sección obra de drenaje transversal agua abajo

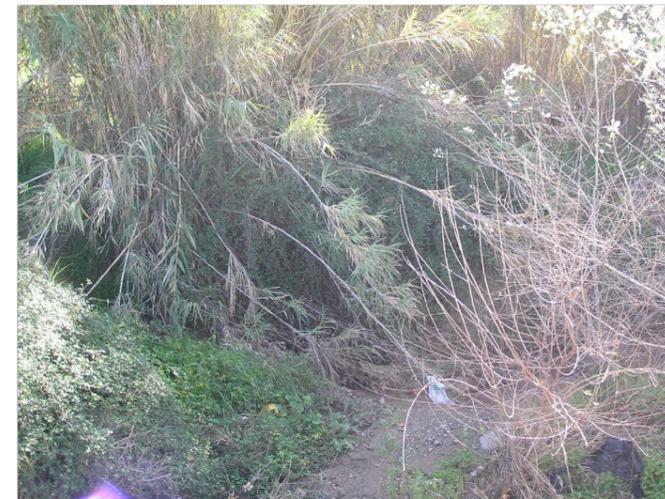
F1
Unión de arroyos Buenavista y Boticario sale Trévez

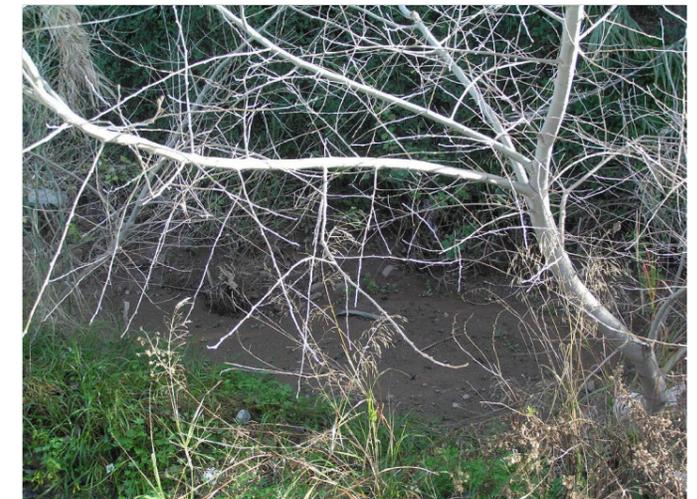
F2
Tierra Vegetal

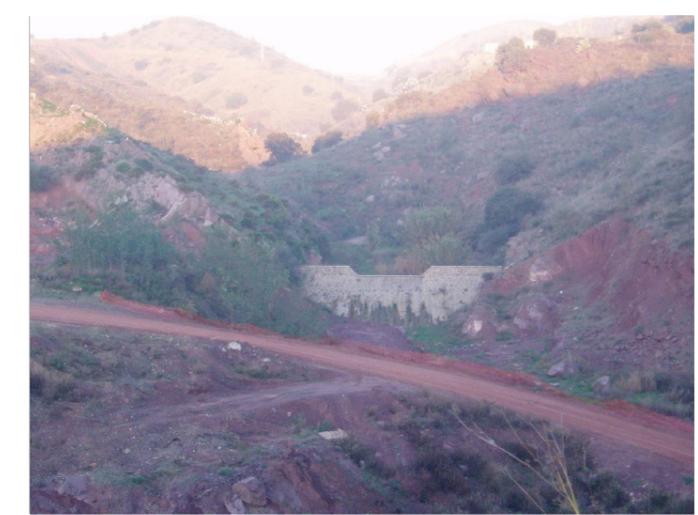
Dique de mampostería

F1
Dique aguas abajo

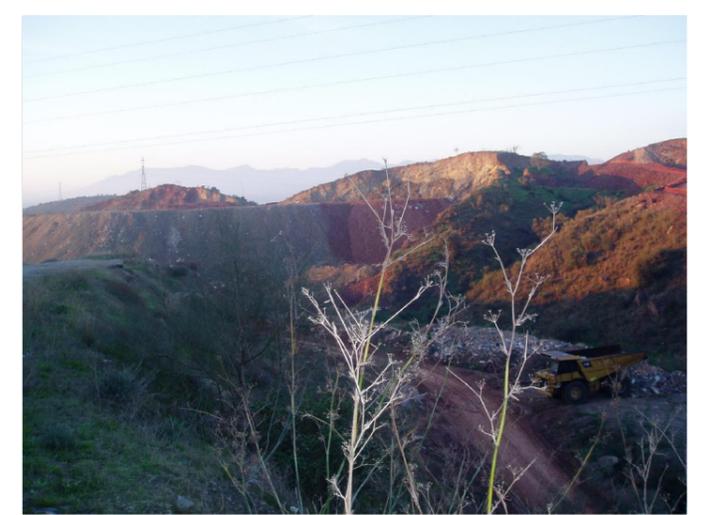
F2
Sección cauce aguas abajo

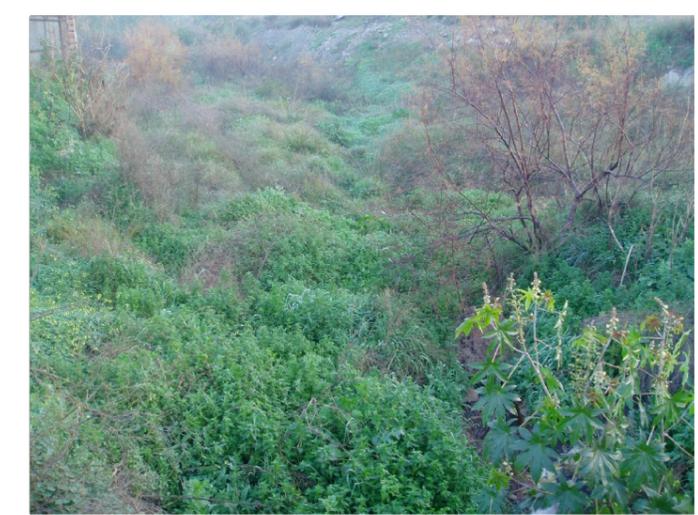
F1
Sección cauce aguas arriba

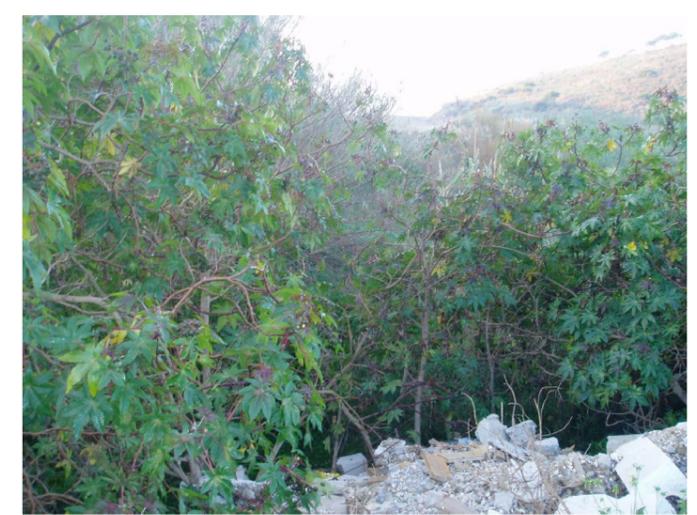
F2
Sección cauce aguas abajo

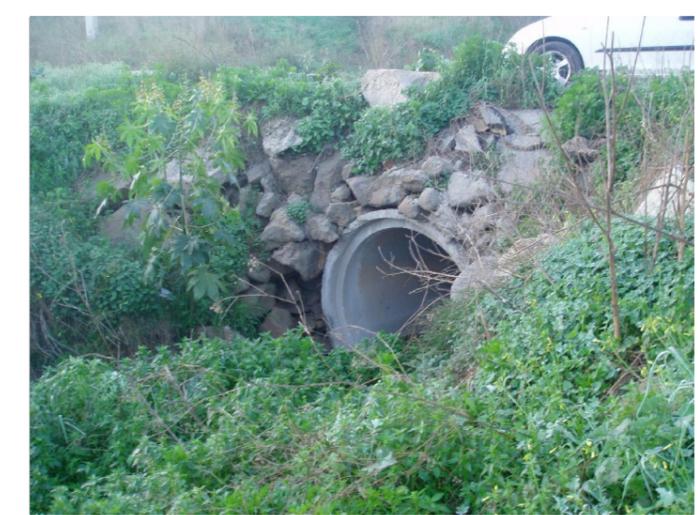
Cruce con camino de acceso a la Cooperativa Andaluza los Asperones (fábrica de ladrillos) mediante tubería de diámetro 1500mm de longitud.
Sección insuficiente tanto para T=10 años como para T=500 años

F3
Sección de obra de drenaje transversal aguas arriba
