<b>FICHA DE CAUCE FLUVIAL N°:</b>	03-C2	<b>FECHA:</b>	22-01-08	<b>CUENCA:</b>	C2
<b>NOMBRE DEL CAUCE:</b>	Arroyo Merino	<b>TIPO:</b>	PRINCIPAL	X	
			SECUNDARIO	-

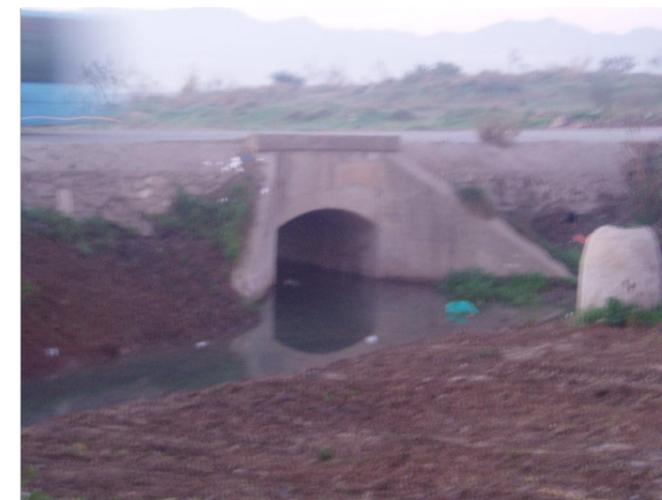
Cruce con carretera Colonia Santa Inés (MA-405) mediante bóveda.  
Sección insuficiente tanto para T=10 años como para T= 500 años ( se produce sobreelevación aguas arriba de la bóveda).

F1  
Sección de obra de drenaje transversal aguas arriba

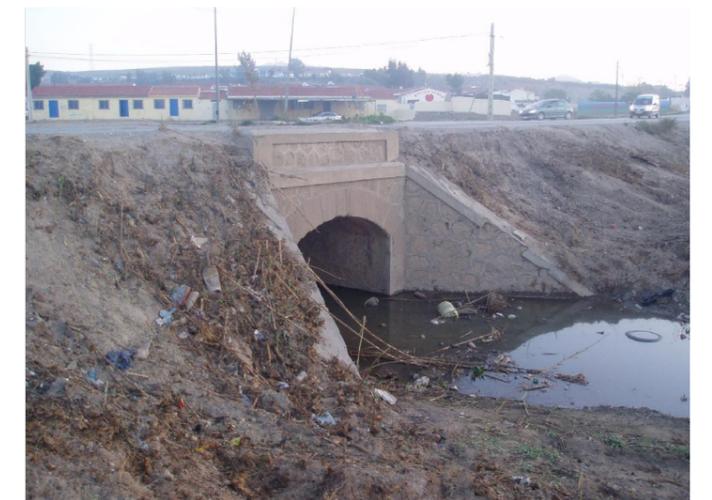
F2  
Sección de obra de drenaje transversa aguas abajo

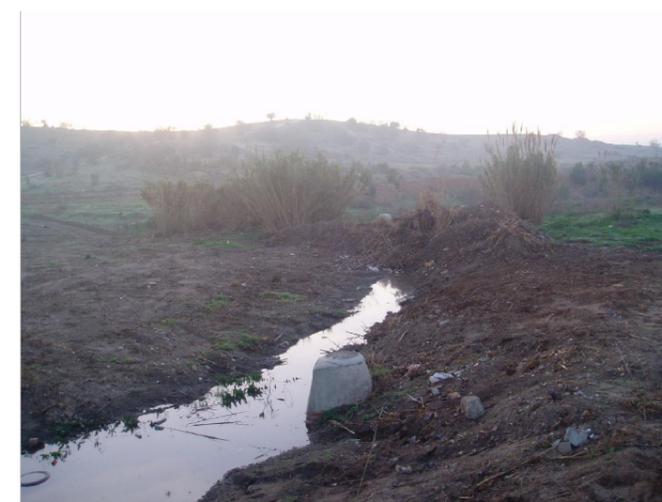
F3  
Sección cauce aguas abajo

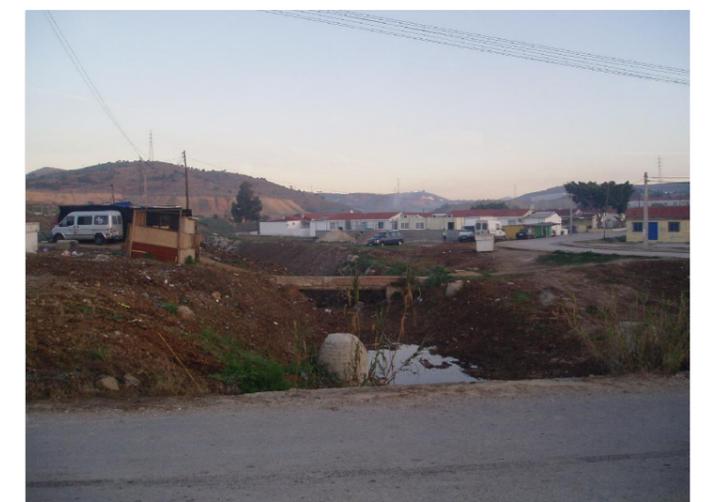
F4  
Sección cauce aguas arriba

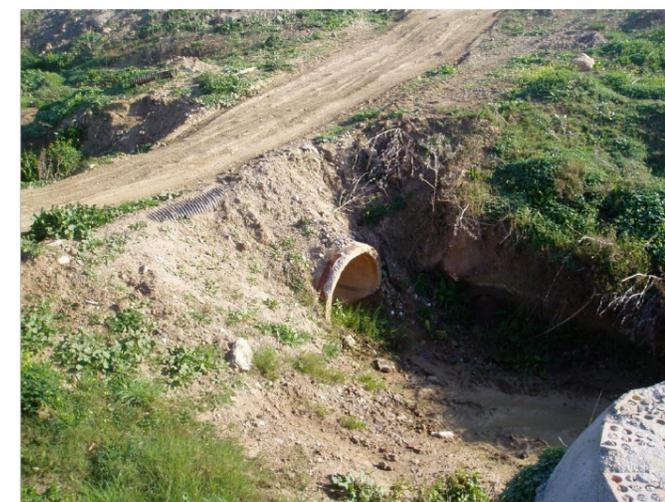
F1  
Tubo aguas abajo

Cruce con camino mediante tubo de hormigón de 1000mm de diámetro.  
Sección insuficiente tanto para T=10 años como para T=500 años

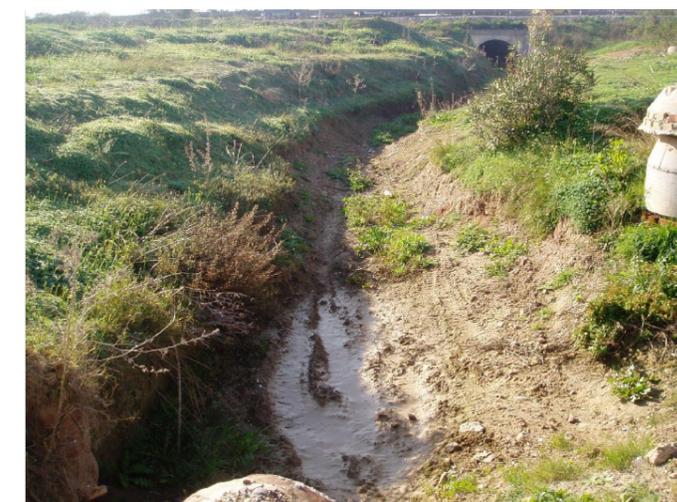
F2  
Sección cauce aguas abajo

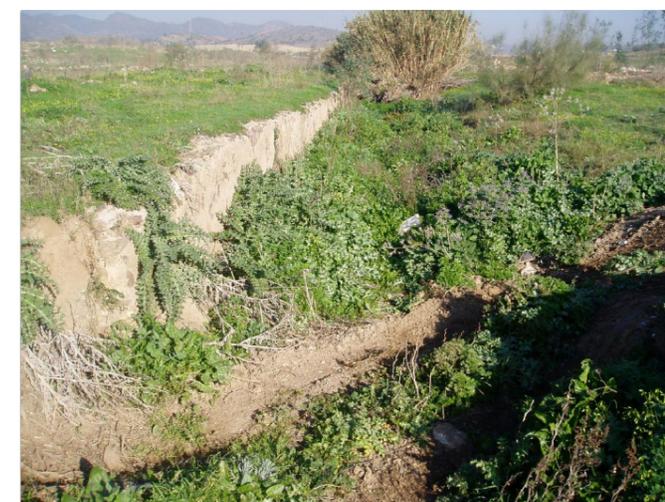
F3  
Sección cauce aguas arriba

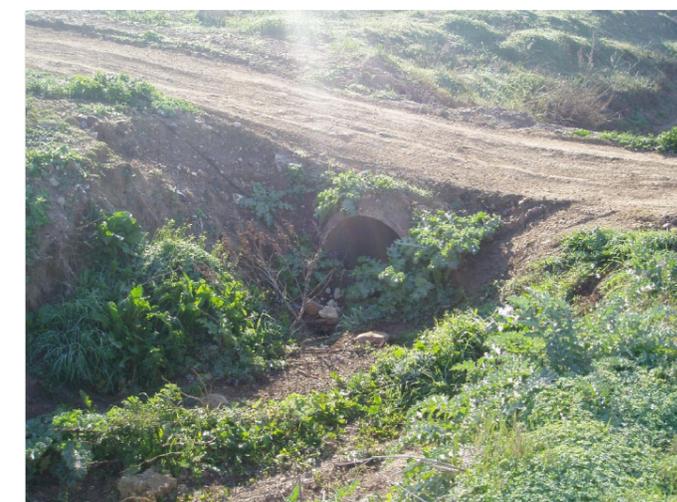
F4  
Tubo aguas arriba

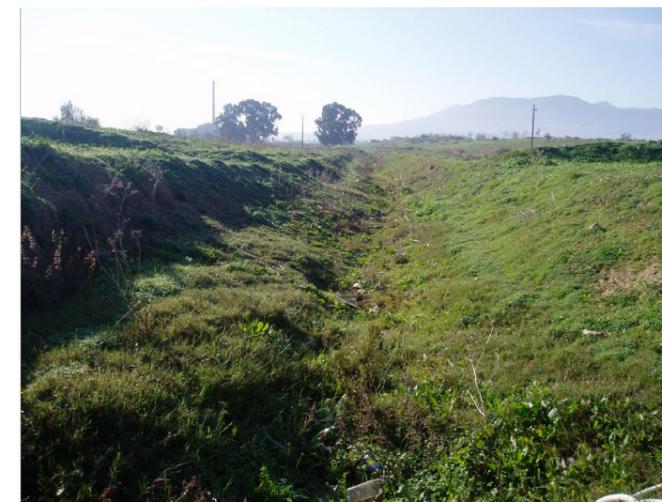
F1  
Sección cauce aguas abajo

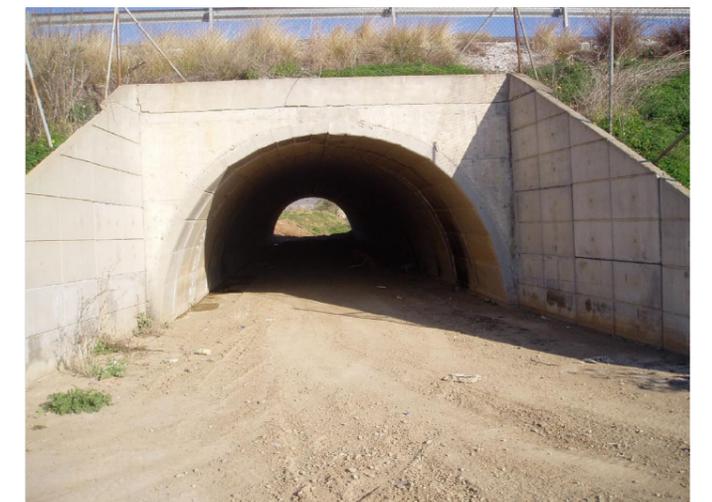
Cruce con autovía A-357 Campillos-Málaga mediante bóveda.  
Sección insuficiente para T=500 años (sobre elevación de la lámina de agua aguas arriba de la ODT.)

F2  
Sección de obra de drenaje transversal aguas abajo

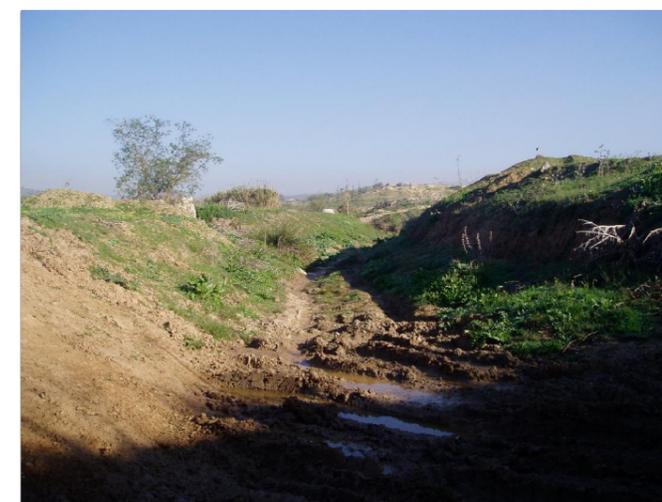
F3  
Sección cauce aguas arriba

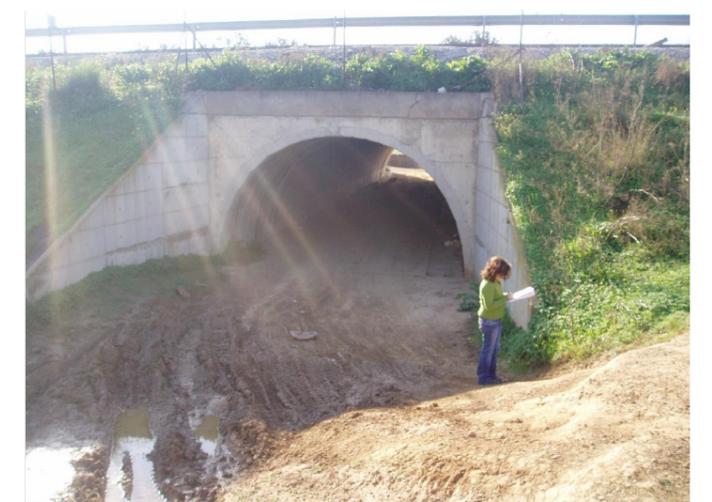
F4  
Sección de obra de drenaje transversal aguas abajo

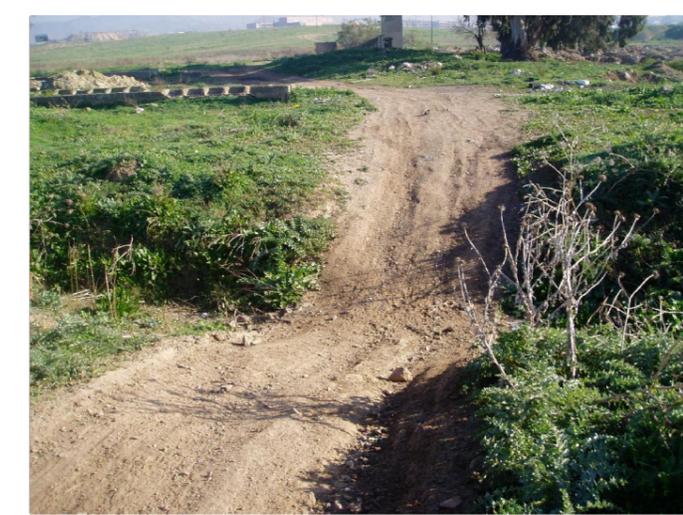
Cruce con camino. No existe ODT. (badén).

F1  
Intersección arroyo Merino con camino

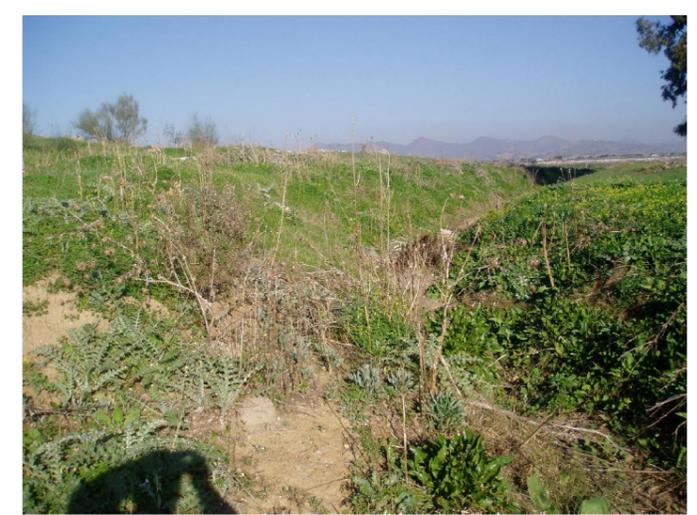
F2  
Sección cauce aguas arriba

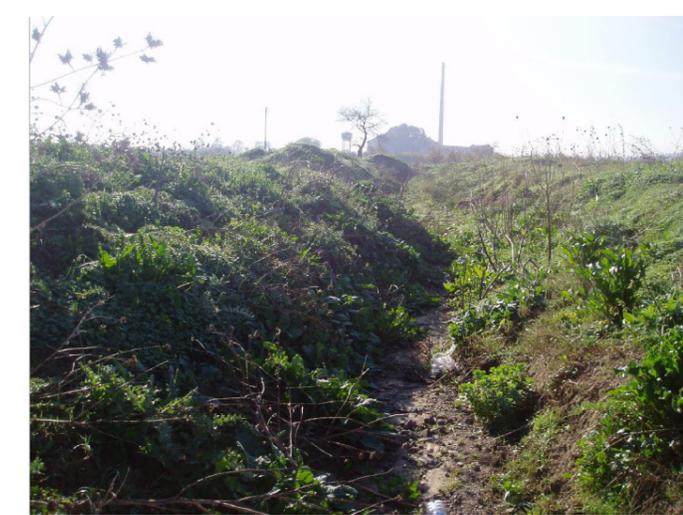
F3  
Sección cauce aguas abajo

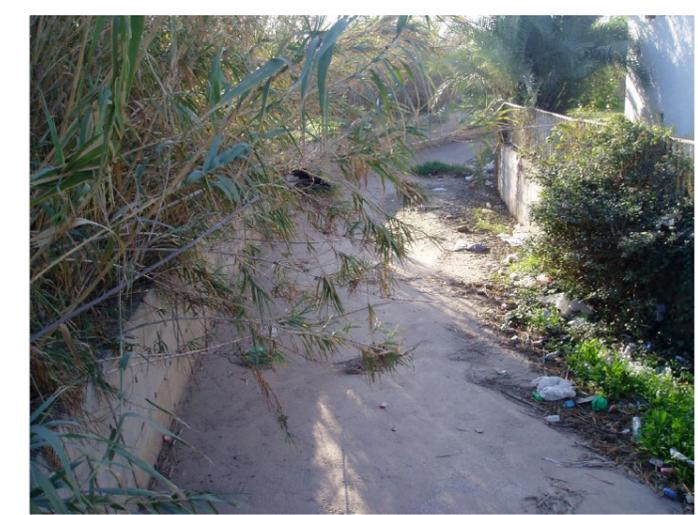
F1  
Sección cauce aguas abajo

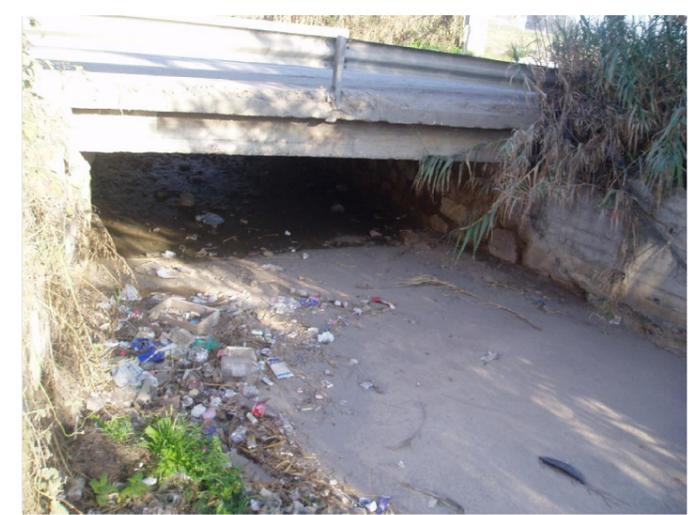
F2  
Sección paso superior aguas abajo

Cruce con avenida Ortega y Gasset mediante estructura.  
Sección insuficiente tanto para T=10 años como para T=500 años.

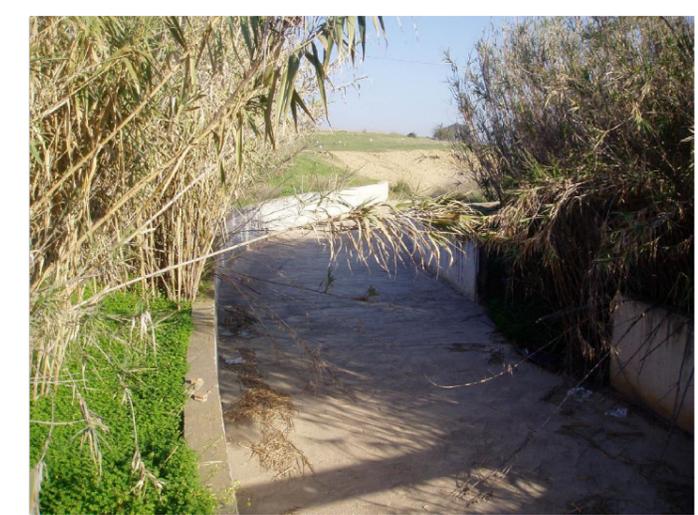
F3  
Sección cauce aguas arriba

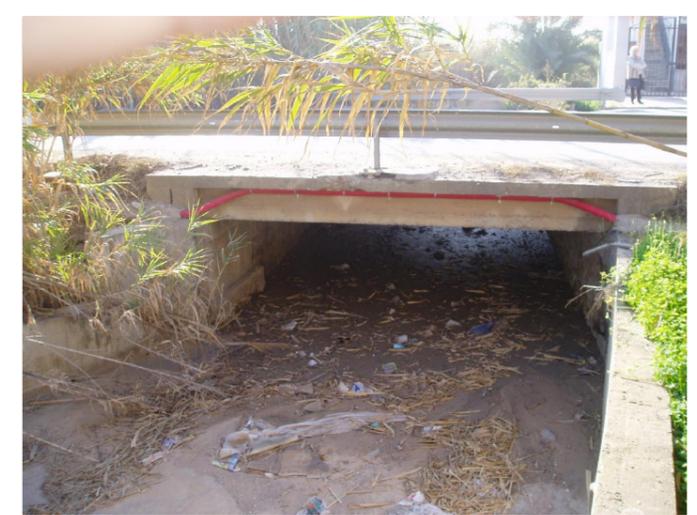
F4  
Sección paso superior aguas abajo

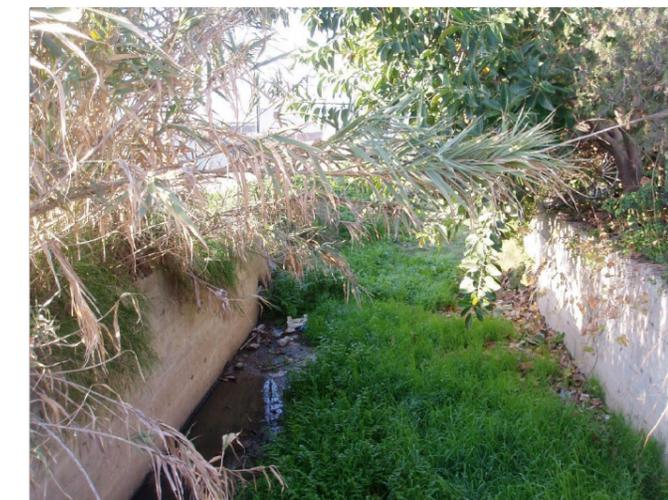
F1  
Sección cauce aguas abajo

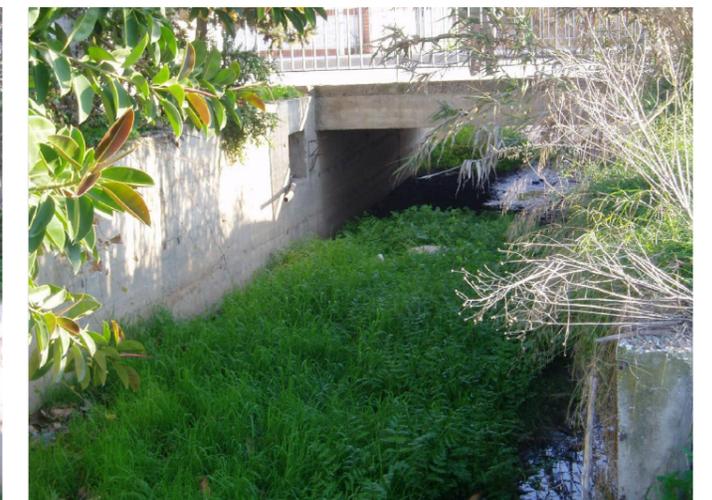
F2  
Paso superior aguas abajo

Cruce con calle Guadalquivirejo mediante paso superior.  
Sección insuficiente tanto para T=10 años como para T=500 años.

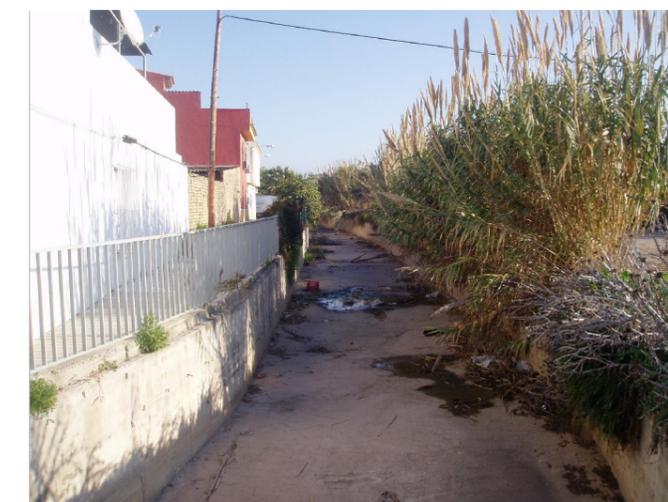
F3  
Sección cauce aguas arriba

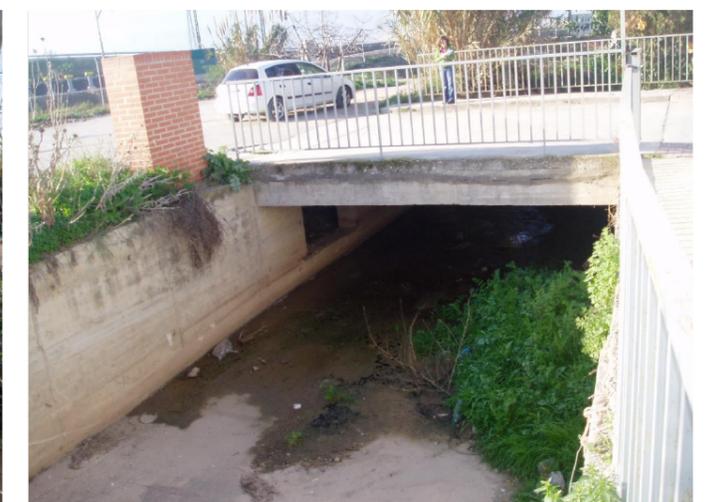
F4  
Paso superior aguas arriba

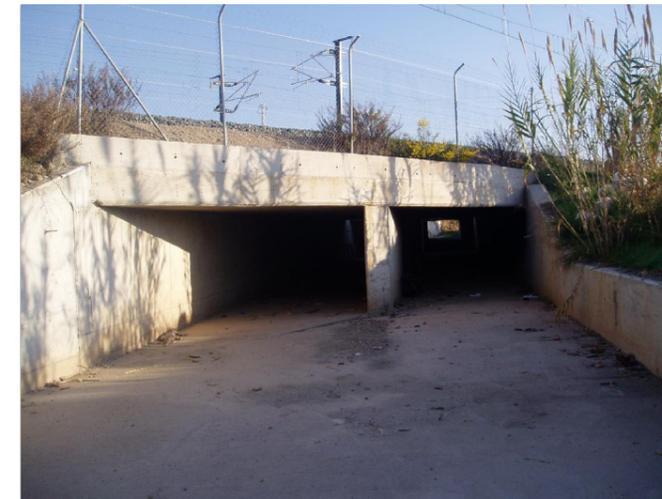
Cruce con las vías del tren de cercanías y AVE Córdoba-Málaga mediante cajón bicelular.  
Sección insuficiente tanto para T=10 años y T=500 años.

F1  
Marco aguas abajo

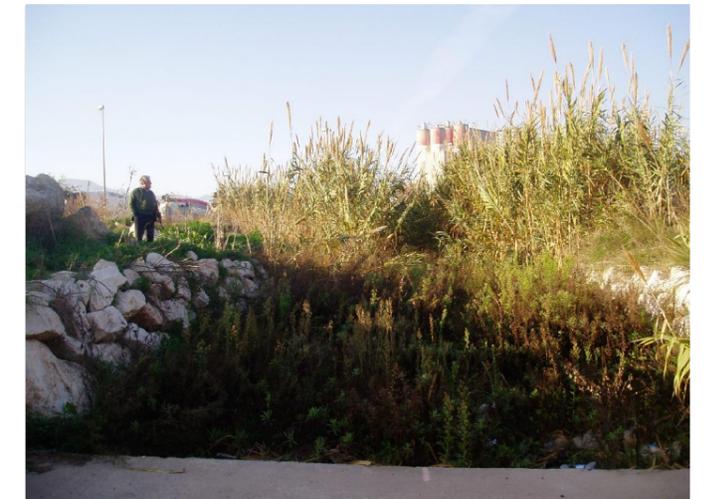
F2  
Sección cauce aguas abajo

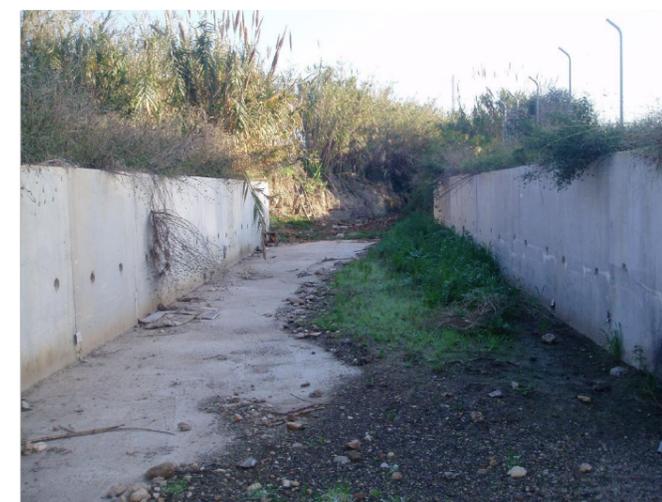
F3  
Sección cauce aguas arriba

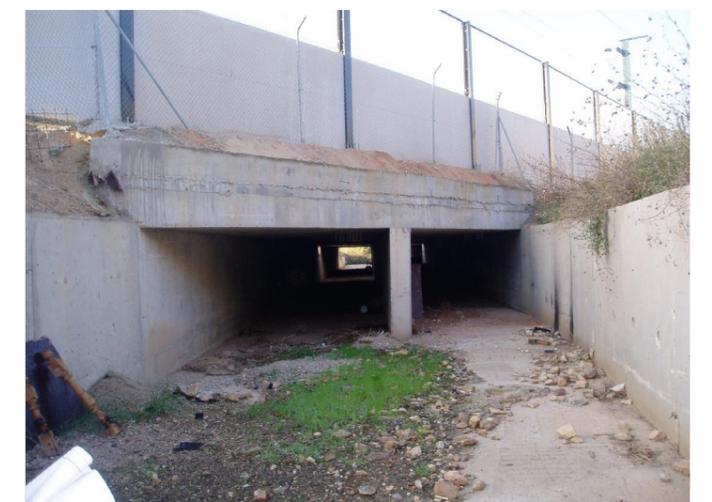
F4  
Marco aguas arriba
