| FICHA DE CAUCE FLUVIAL N°: | 05-C1.8 | FECHA: | 22-01-08 | CUENCA: | C1.8 |
| NOMBRE DEL CAUCE: | Arroyo La Salud | TIPO: | PRINCIPAL | X | |

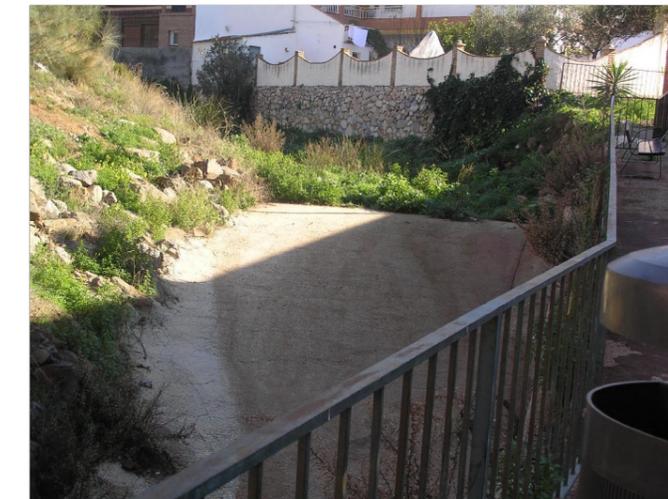
F1
Sección cauce aguas arriba

| • REGULARIDAD DE LA SECCION: | Buena en cajón Mala aguas abajo |
| • REVESTIMIENTO: | Hormigón en el cajón y vegetación arbustiva media en cauce aguas abajo |

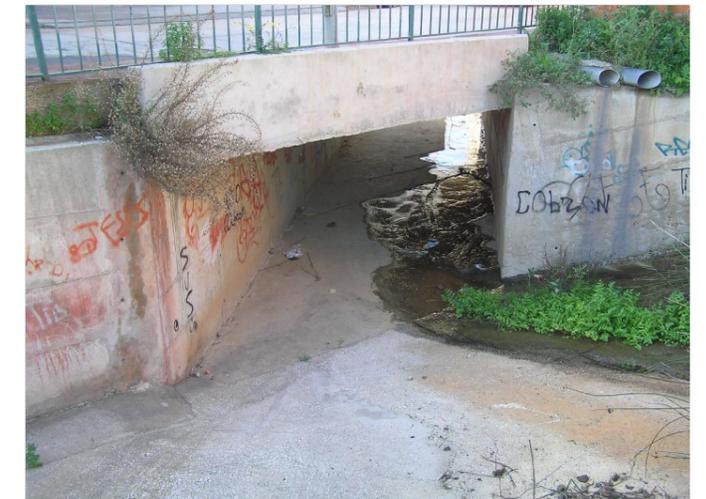
F2
Marco aguas arriba

Cruce calle Tiépolo mediante cajón.
Sección insuficiente para T=500 años.

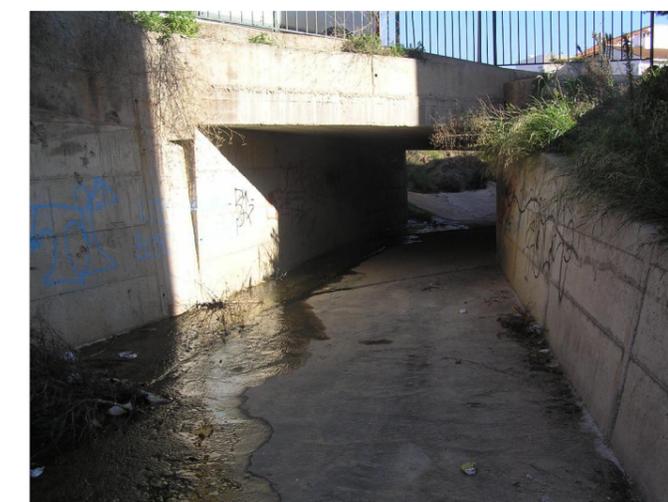
F3
Marco aguas abajo

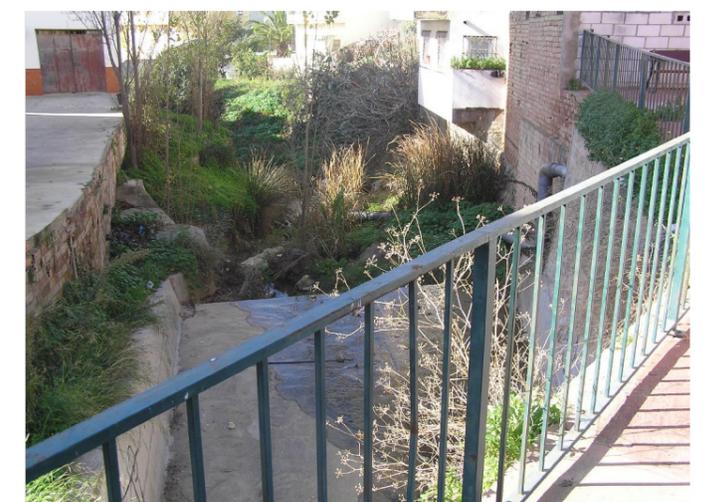
F4
Sección cauce aguas abajo

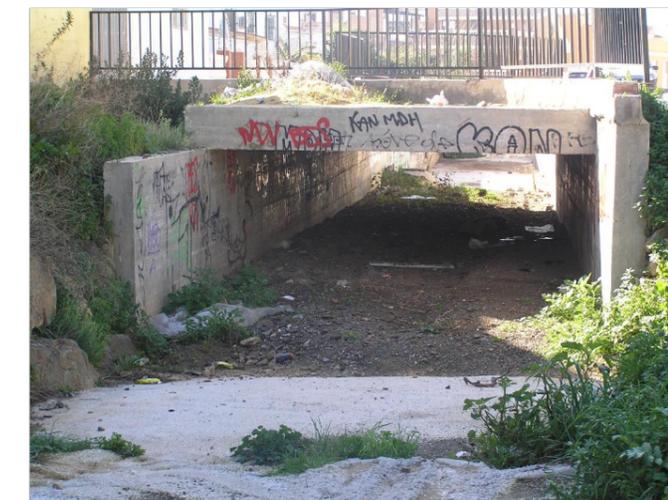
F1
Marco aguas arriba

Cruce Pasaje Rociante mediante paso superior.
Sección insuficiente para T=500 años

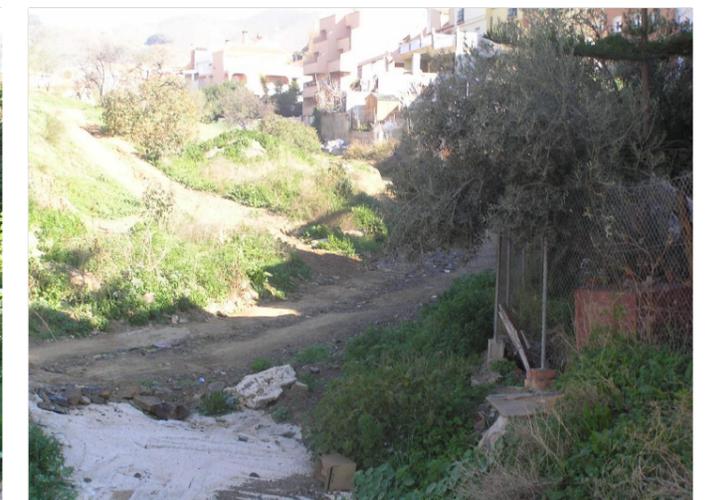
F2
Sección cauce aguas arriba

| • REGULARIDAD DE LA SECCION: | Buena aguas abajo Mala aguas arriba |

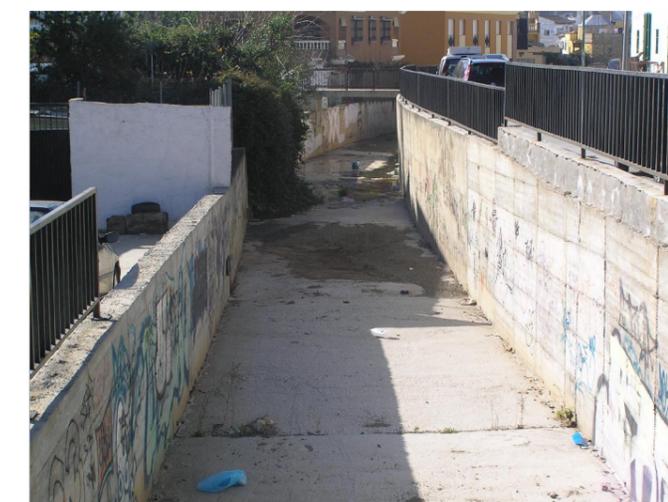
F3
Sección cauce aguas abajo

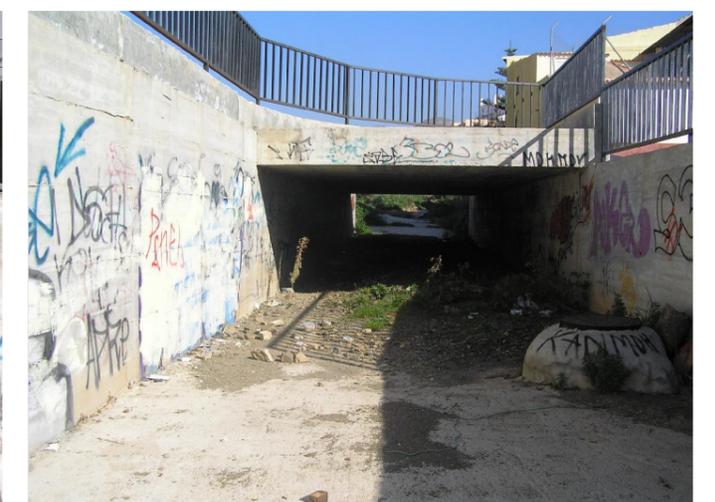
F4
Marco aguas abajo

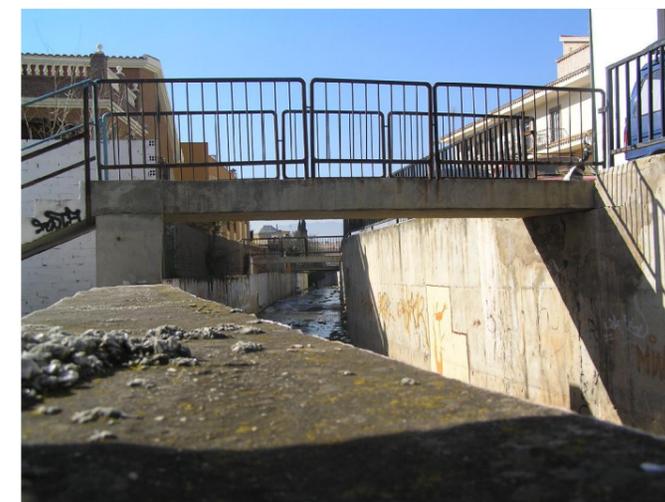
Cruce sobre cauce de las calles Amita, Arcipreste de Hita y Argamansilla de Alba a la calle Galaxia.
Sección insuficiente para T=500 años.

F1
Puente aguas arriba

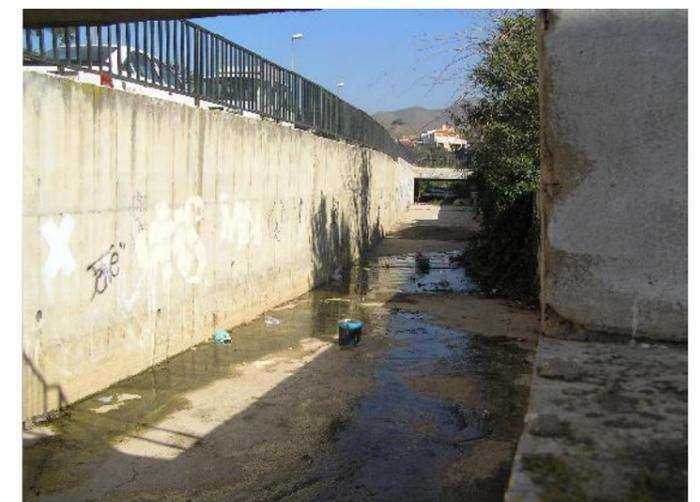
F2
Sección cauce aguas arriba

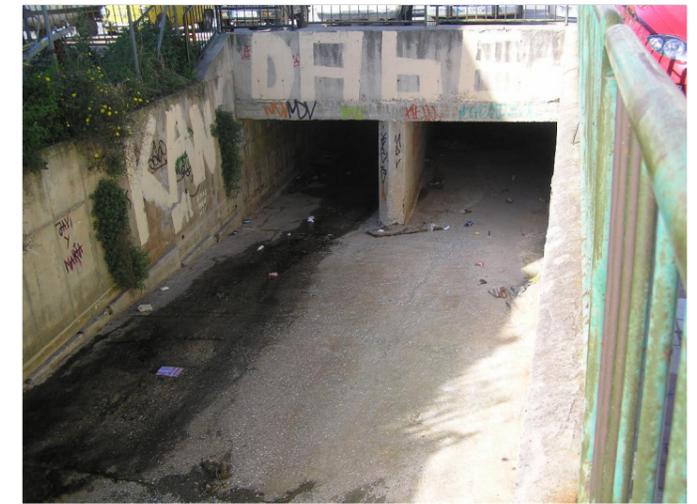
Cruce calle Alondra.
Sección insuficiente para T=500 años

F2
Marco aguas arriba

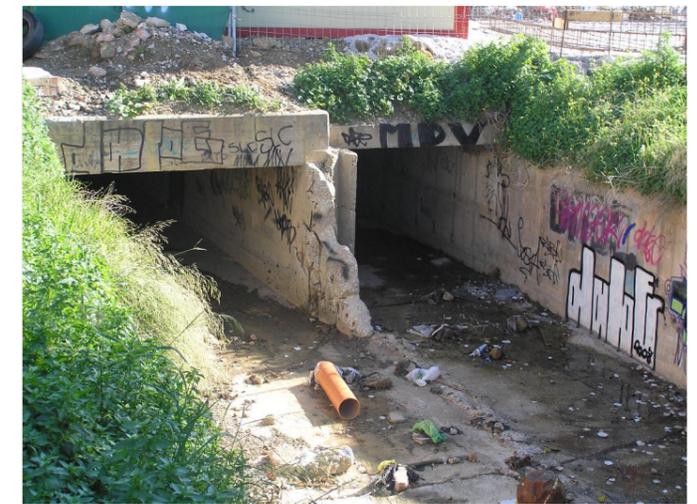
F4
Marco aguas abajo

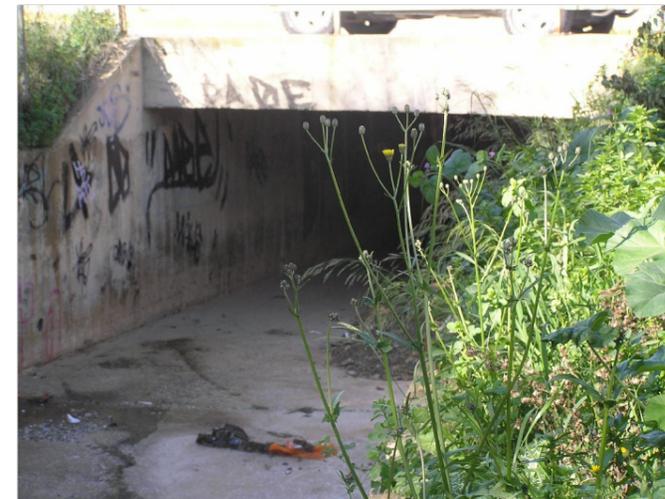
Cruce calle camino del Orozco mediante cajón.
Sección insuficiente para T=500 años.

F1
Marco aguas arriba

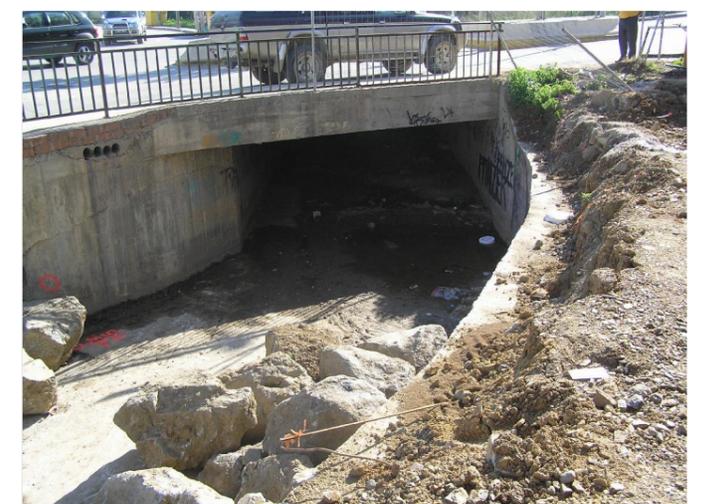
F4
Marco aguas abajo

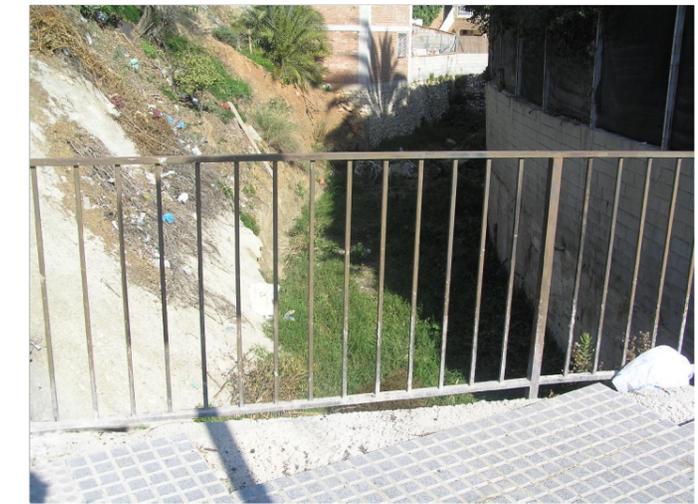
F1
Sección cauce aguas arriba

| • REGULARIDAD DE LA SECCION: | Mala |
| • REVESTIMIENTO: | Homigón en bóveda Tierra con vegetación arbustiva media en cauce |

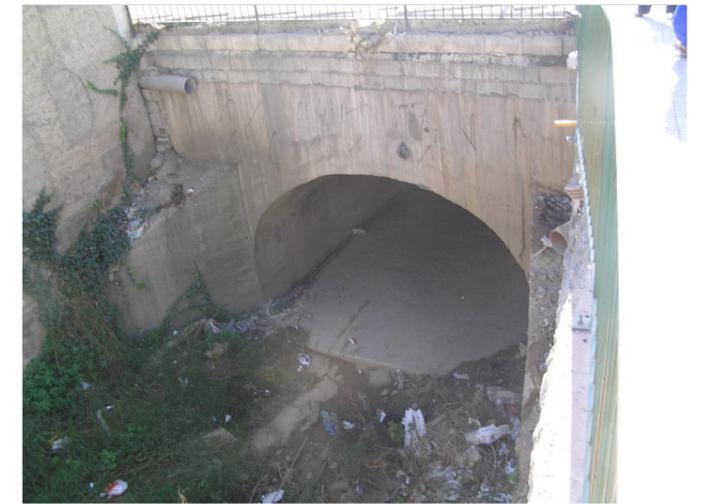
F2
Boveda aguas arriba

Cruce calle Lope de Rueda mediante bóveda.
Sección insuficiente para T=500 años.

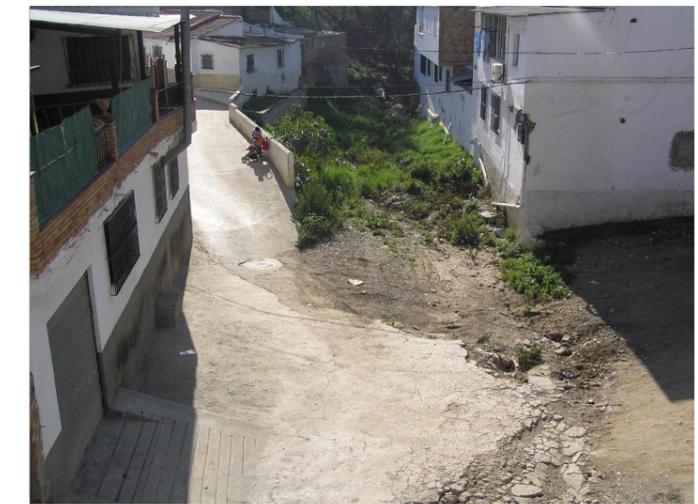
F3
Sección cauce aguas abajo

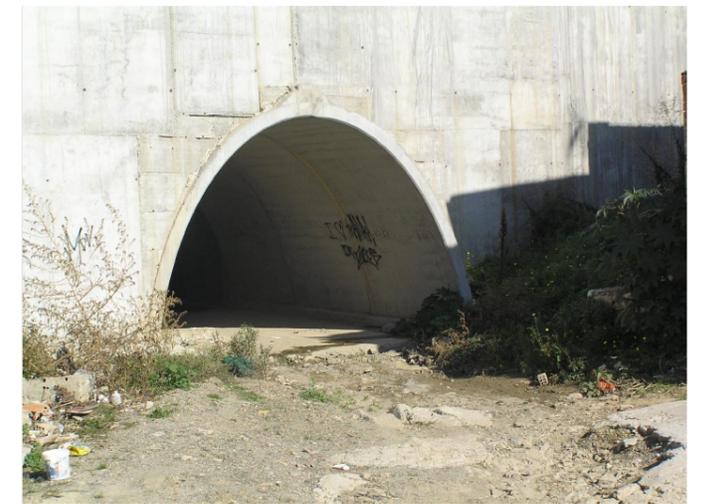
F4
Boveda aguas abajo
