FICHA DE CAUCE FLUVIAL N°:	04-C5.2	FECHA:	24-07-08	CUENCA:	C5.2
NOMBRE DEL CAUCE:	Arroyo Liria	TIPO:	PRINCIPAL	-	
			SECUNDARIO	X

FICHA DE CAUCE FLUVIAL N°:	05-C5.2	FECHA:	24-07-08	CUENCA:	C5.2
NOMBRE DEL CAUCE:	Arroyo Liria	TIPO:	PRINCIPAL	-	
			SECUNDARIO	X

FICHA DE CAUCE FLUVIAL N°:	01-C5.1	FECHA:	24-07-08	CUENCA:	C5.1	CROQUIS DEL CAUCE	
NOMBRE DEL CAUCE:	Arroyo Rebanadilla	TIPO:	PRINCIPAL	X		SECCION DEL CAUCE	
			SECUNDARIO	-

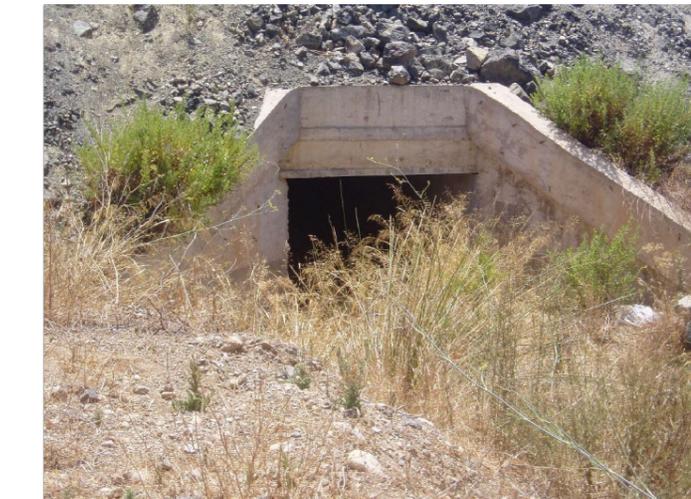
F1
Sección marco aguas arriba

Obra de drenaje transversal tipo cajón de hormigón.
Sección insuficiente para T=500 años

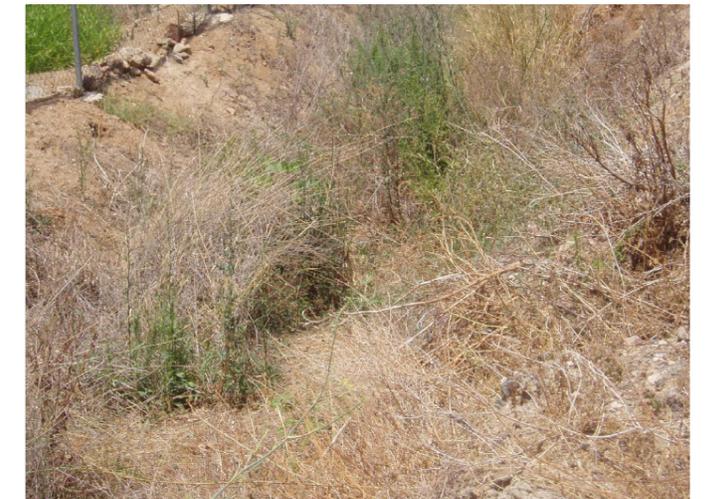
F2
Sección cauce aguas arriba

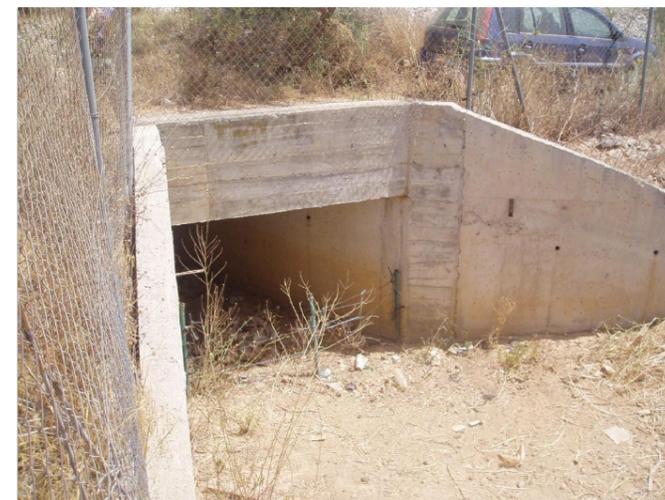
Obra de drenaje transversal tipo cajón de hormigón.
Sección insuficiente para T=500 años.

F1
Sección marco aguas arriba

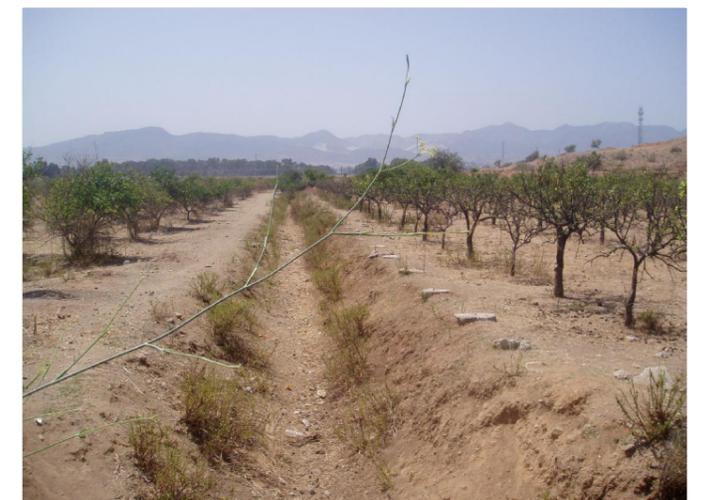
F2
Sección cauce aguas arriba

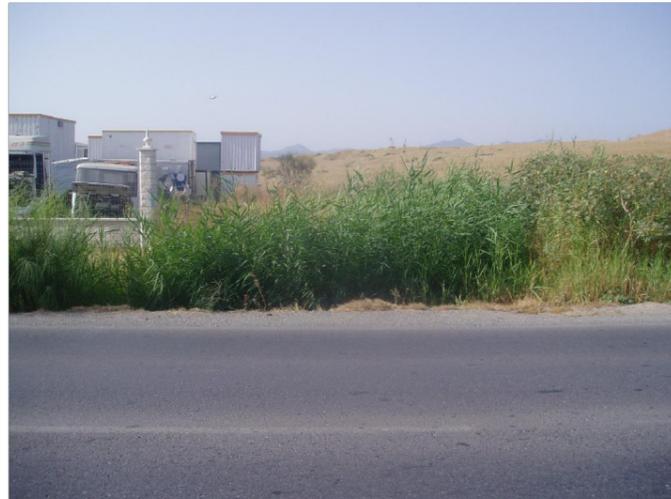
F1
Sección cauce aguas abajo

Obra de paso en carretera .
Sección sin determinar debido a la imposibilidad de realizarlo por la abundante vegetación.

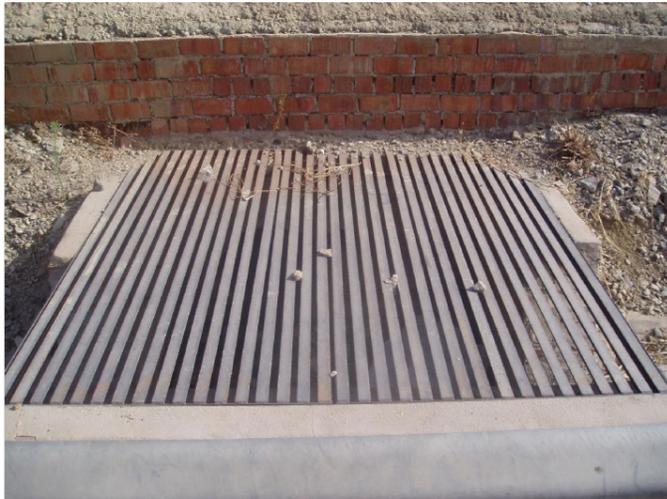
F2
Arqueta aguas arriba

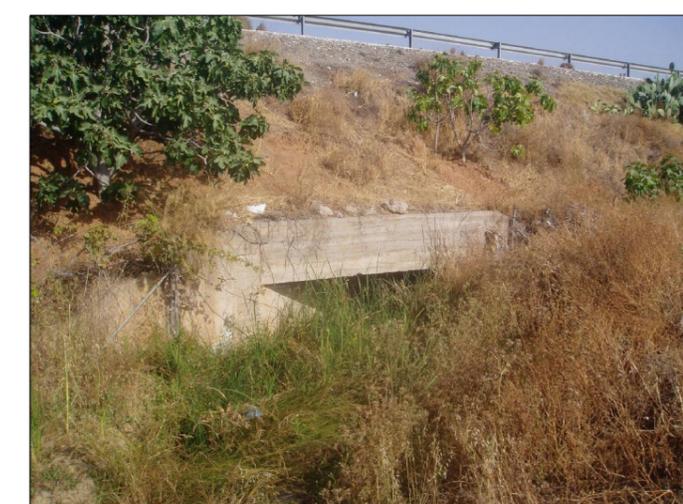
F1
Sección marco aguas abajo

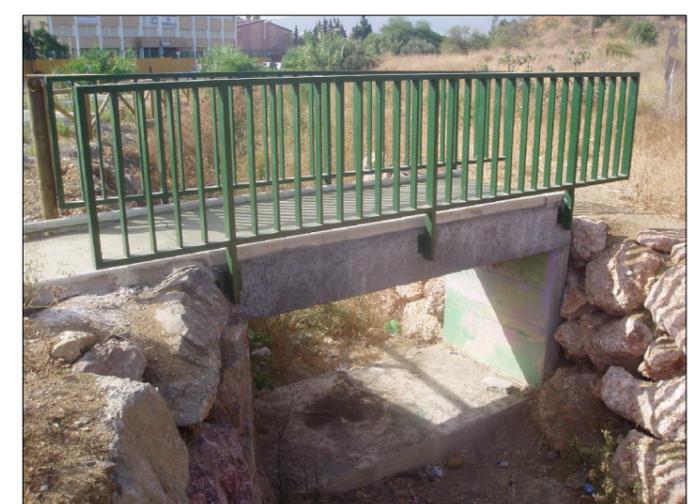
Obra de paso tipo cajón y obra de paso aguas abajo del mismo también tipo cajón. Protección de escollera a la salida. Sección suficiente para T=10 y T=500 años en el caso del primer cajón, e insuficiente para T= 500 años en el caso del segundo cajón (pasarela peatonal).

F2
Sección puente aguas arriba

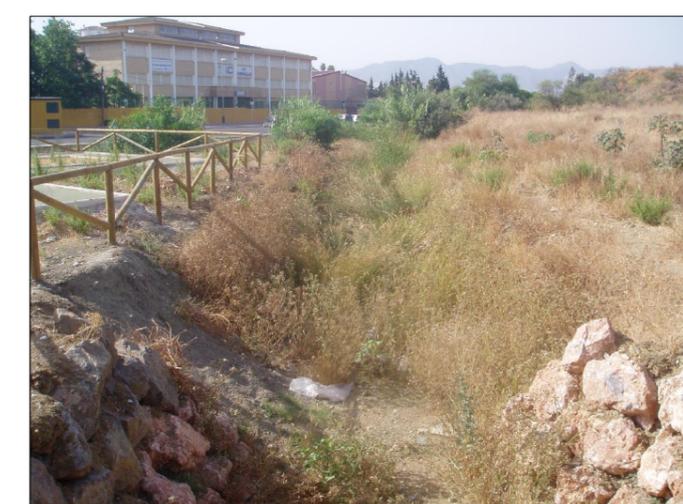
F3
Sección cauce aguas abajo

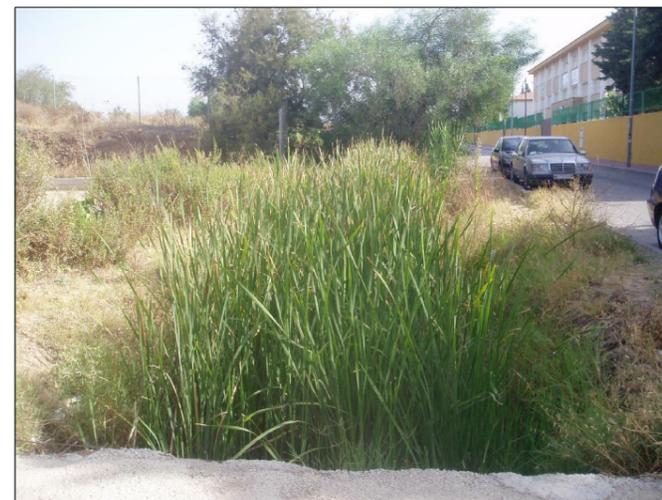
F1
Sección cauce agua arriba

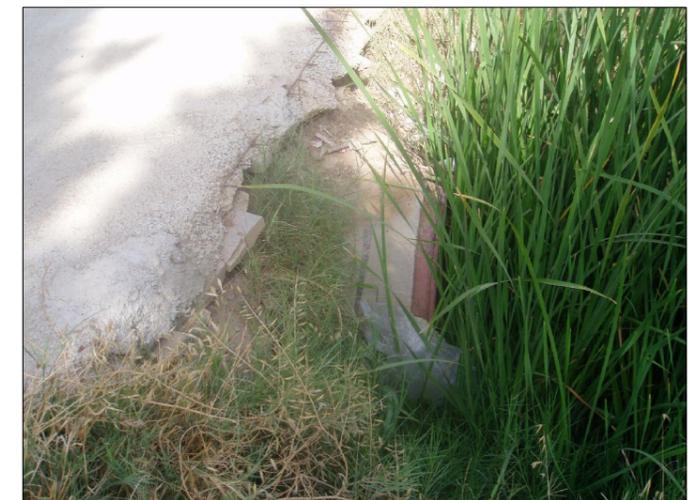
Obra de paso formada por doble tubo de Ø1.0m aguas arriba y un solo tubo de Ø1.0m aguas abajo. Sección insuficiente para T= 10 y T= 500 años.

F2
Sección obra de drenaje transversal aguas arriba

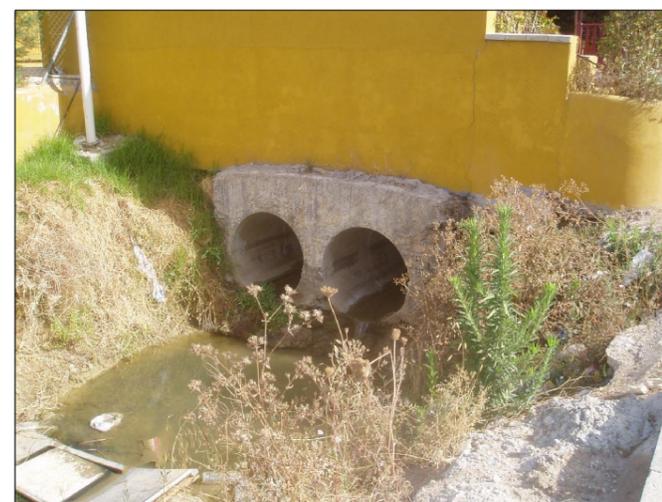
F3
Sección obra de drenaje transversal aguas abajo

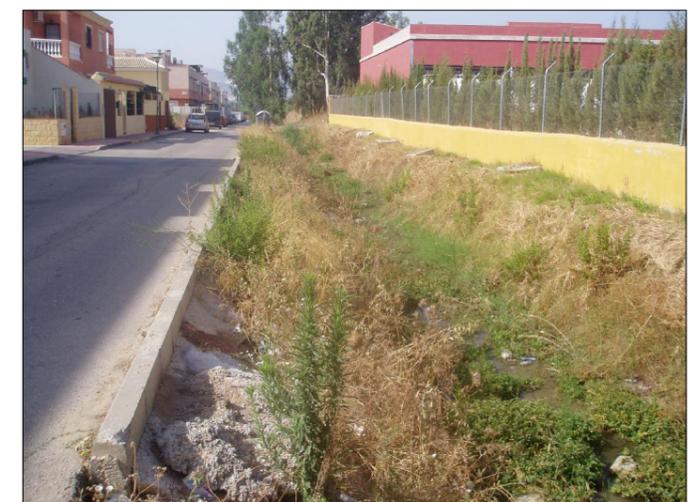
F4
Sección cauce aguas abajo

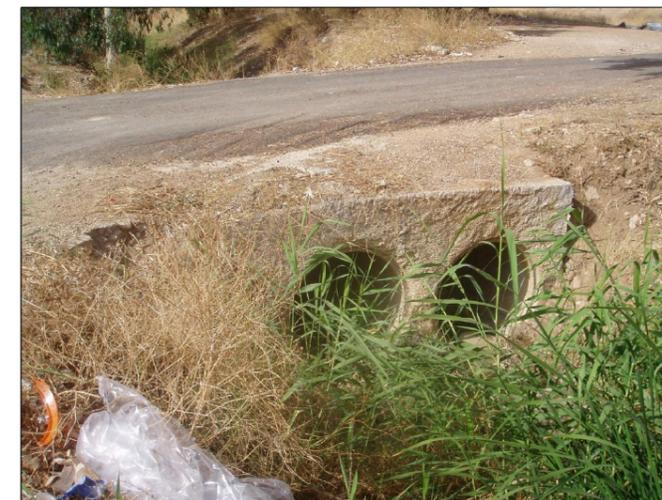
ODT formada por doble tubo de Ø 1.0 m.
Sección insuficiente para T=10 y T=500 años.

F1
Sección obra de drenaje transversal aguas arriba

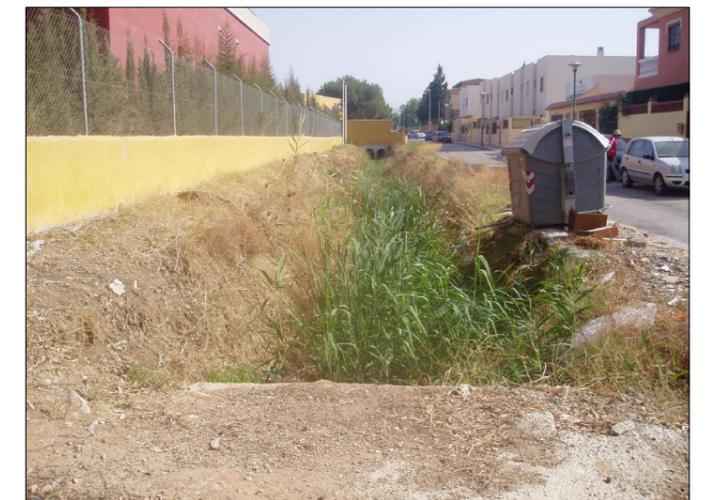
F2
Sección cauce agua arriba

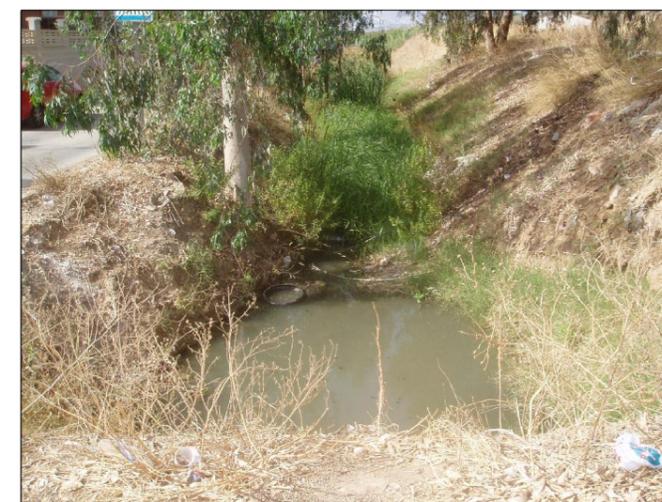
F3
Sección cauce aguas abajo

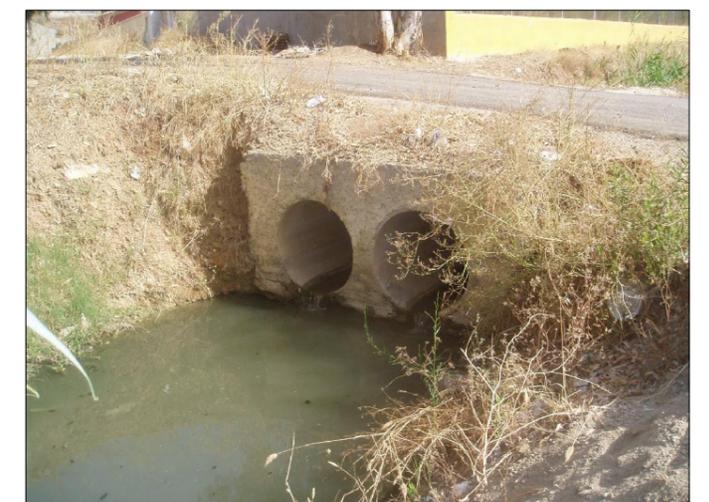
F4
Sección obra de drenaje transversal aguas abajo

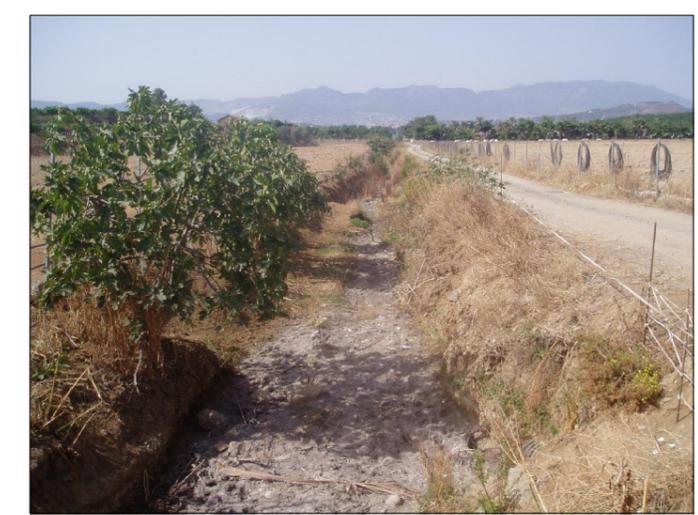
F1
Sección cauce agua arriba

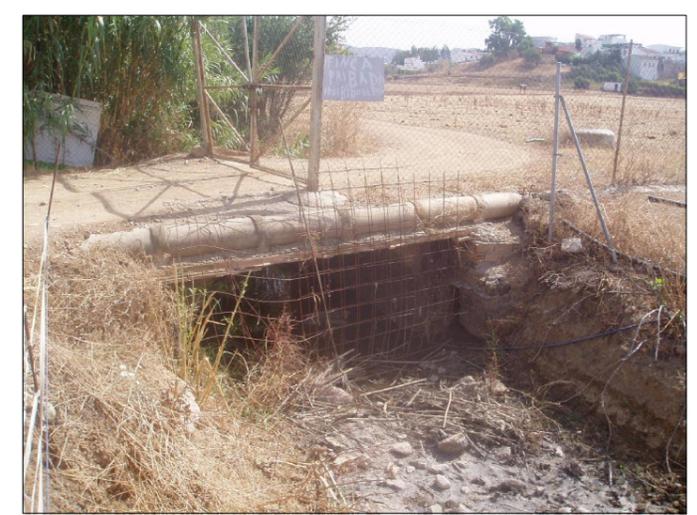
Obra de paso en camino de acceso tipo cajón.
Sección insuficiente para T= 500 años. Sobreelevación a la entrada para T= 10 años

F2
Sección obra de drenaje transversal aguas abajo

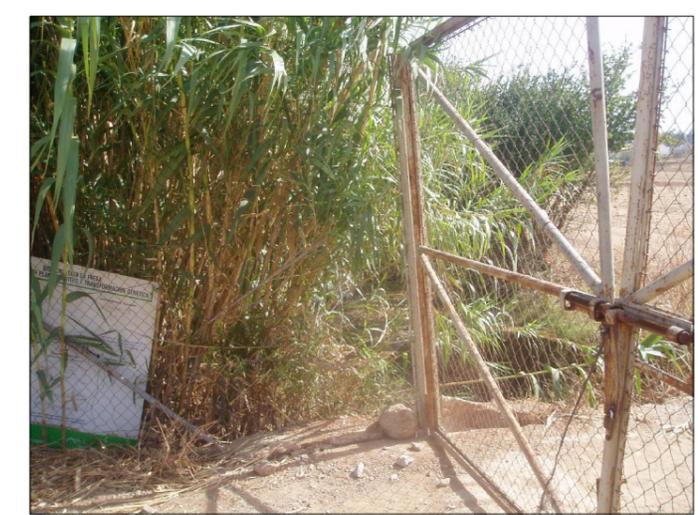
F3
Sección cauce aguas abajo

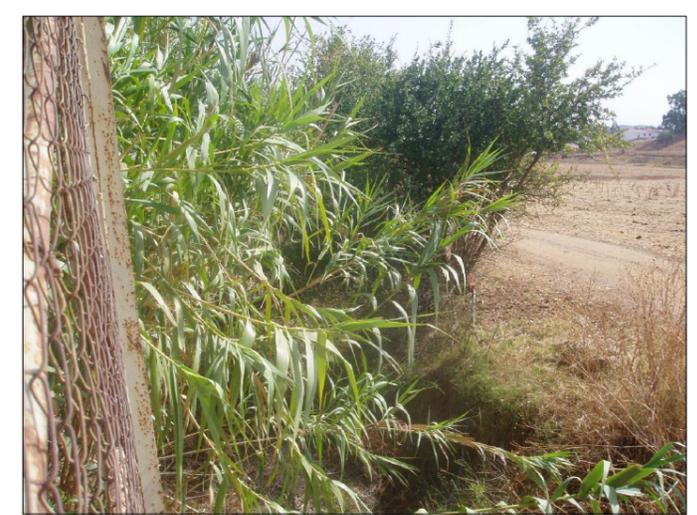
F4
Sección cauce aguas abajo
