FICHA DE CAUCE FLUVIAL N°:	05-C3.1	FECHA:	12-02-08	CUENCA:	C3.1
NOMBRE DEL CAUCE:	Arroyo Cantos	TIPO:	PRINCIPAL	X	
			SECUNDARIO	-

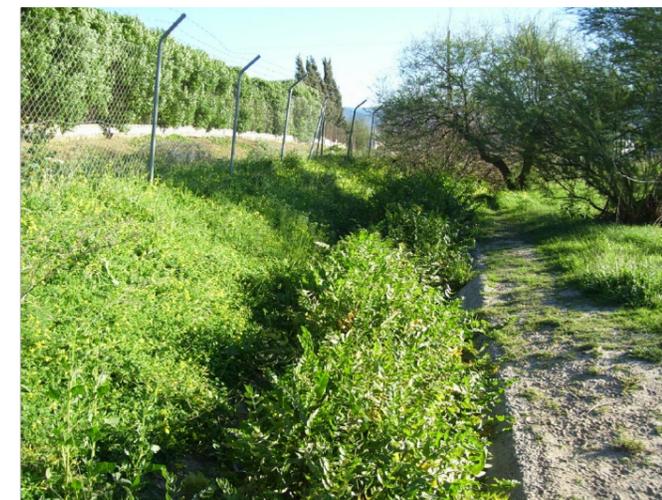
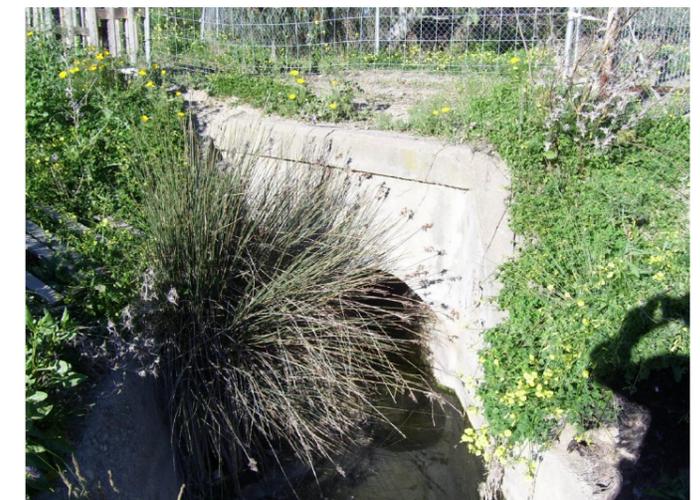
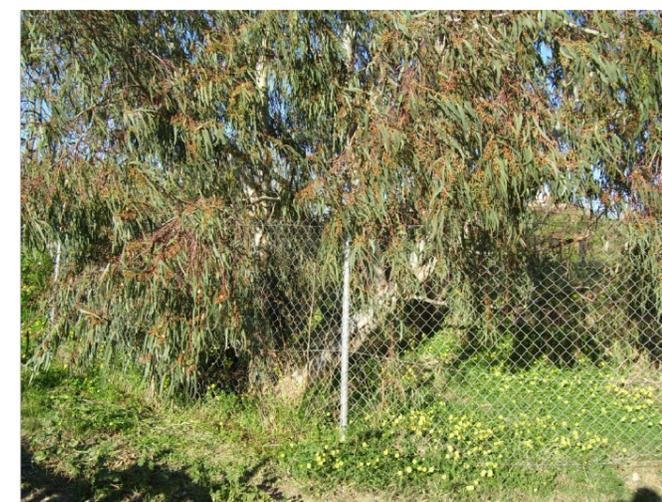
Cruce con camino mediante obra de drenaje transversal (doble tubo Ø 80cm) de sección e insuficiente para T= 500 años .
 Para T=10 años se produce una sobreelevación de la lámina aguas arriba de la ODT.

F1
Sección cauce aguas abajo

F2
Sección obra de drenaje transversal aguas abajo

F3
Sección cauce aguas arriba

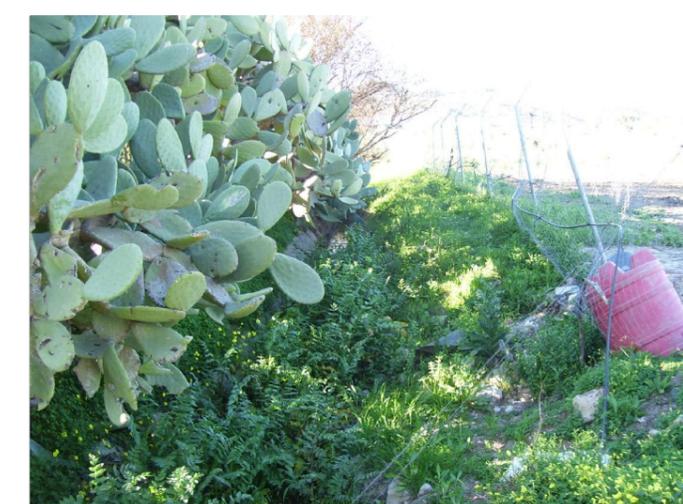
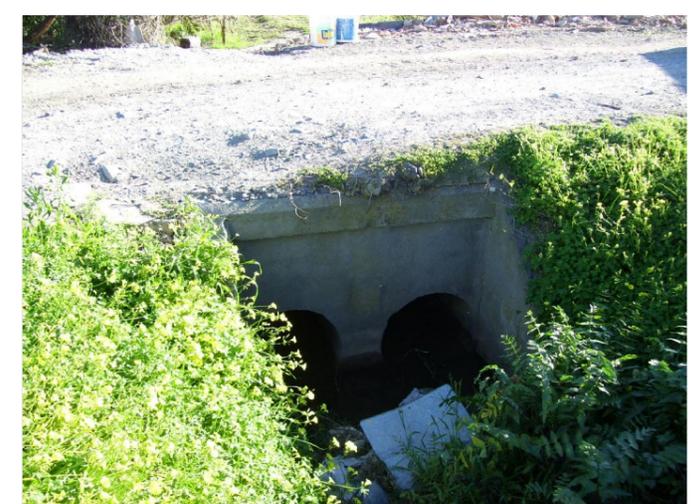
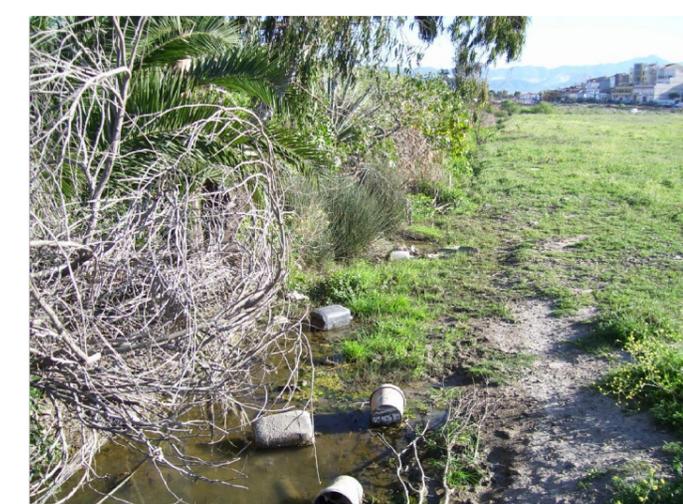
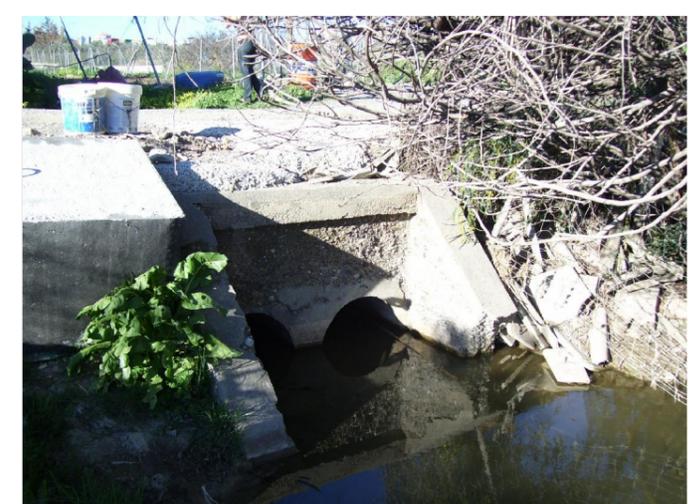
F1
Sección cauce aguas arriba

F2
Sección obra de drenaje transversal aguas arriba

Cruce con camino de tierra mediante doble tubo de Ø 60 cm. La sección es insuficiente tanto para T=10 años como para T= 500 años.

F3
Sección cauce aguas abajo

F4
Sección obra de drenaje transversal aguas abajo

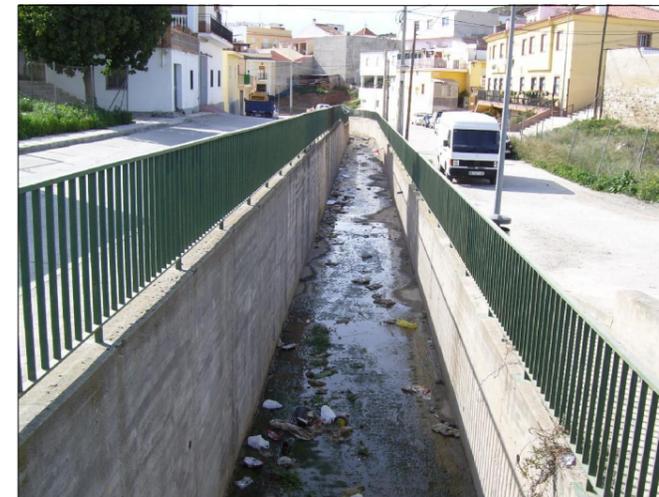
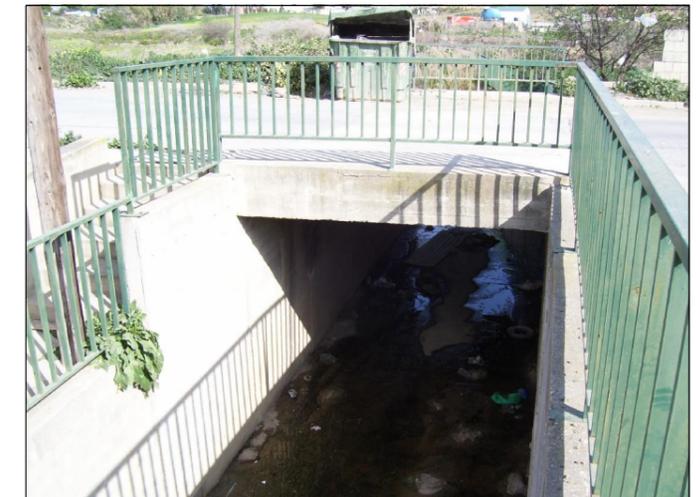
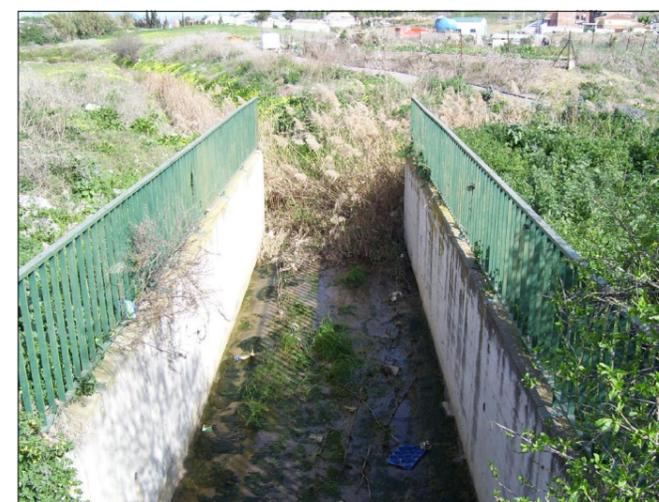
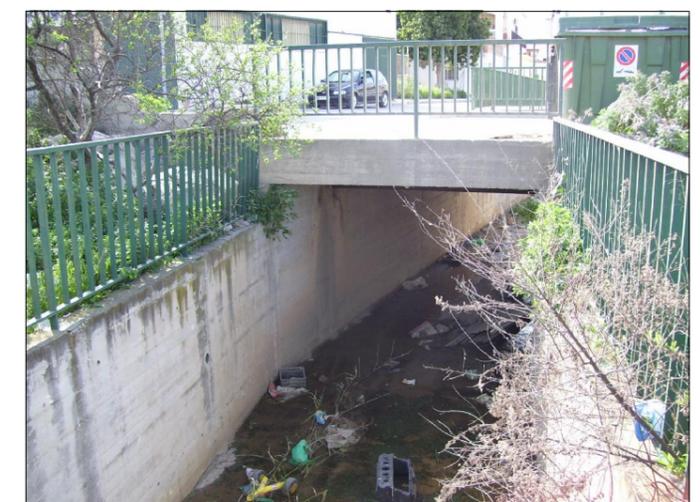
F1
Sección cauce aguas abajo

F2
Sección cajón aguas abajo

F3
Sección cauce aguas arriba
(Unión arroyos Canto v Maqueda)

F4
Sección cajón aguas arriba

Cruce con calle Camino de Cotilla mediante cajón.
Sección insuficiente para T= 500 años.

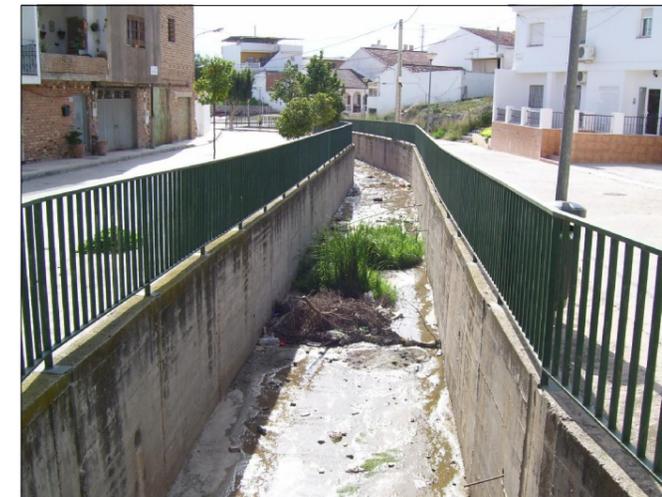
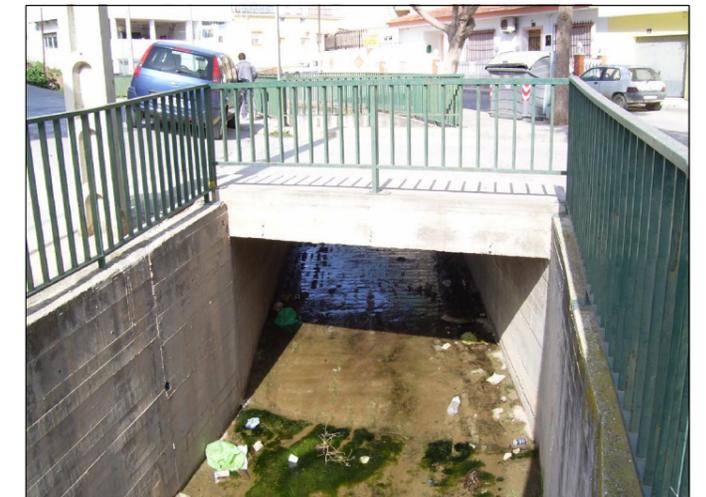
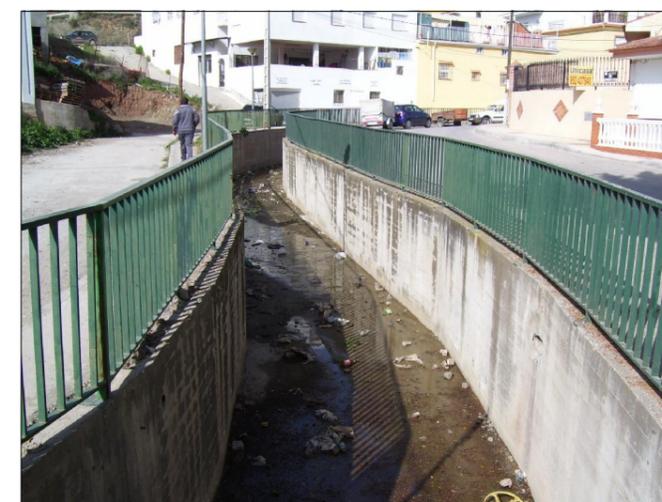
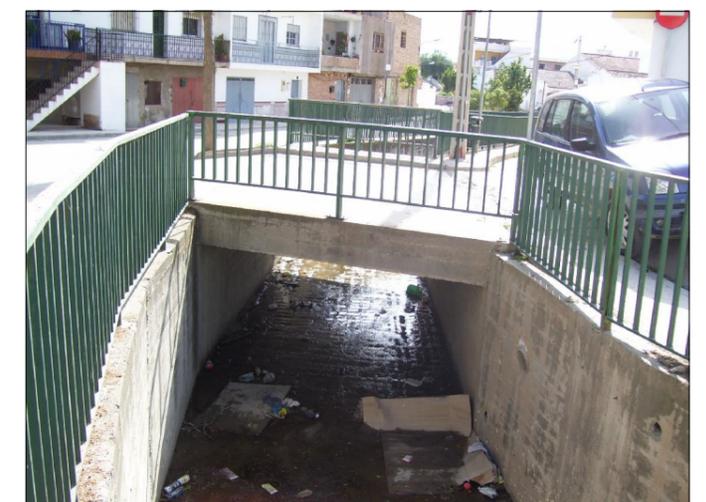
Cruce con calle Antoni de Nebrija mediante cajón.
Sección insuficiente para T= 500 años.

F1
Sección cauce aguas abajo

F2
Sección cajón aguas abajo

F3
Sección cauce aguas arriba

F4
Sección cajón aguas arriba

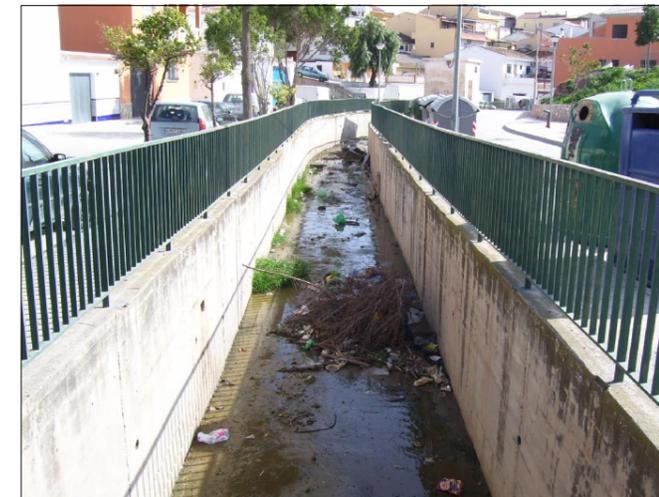
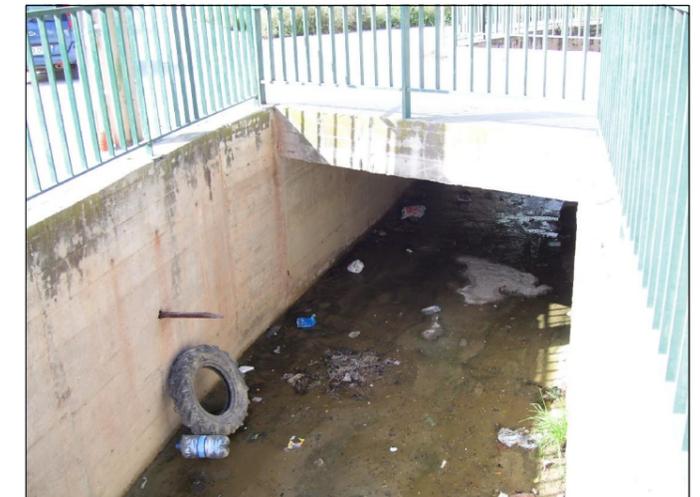
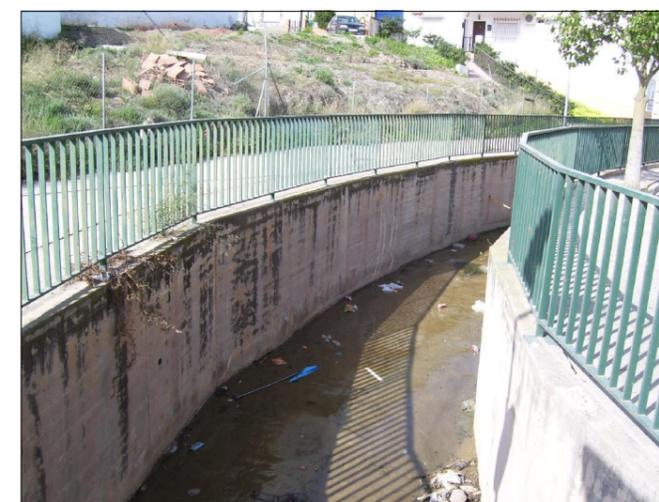
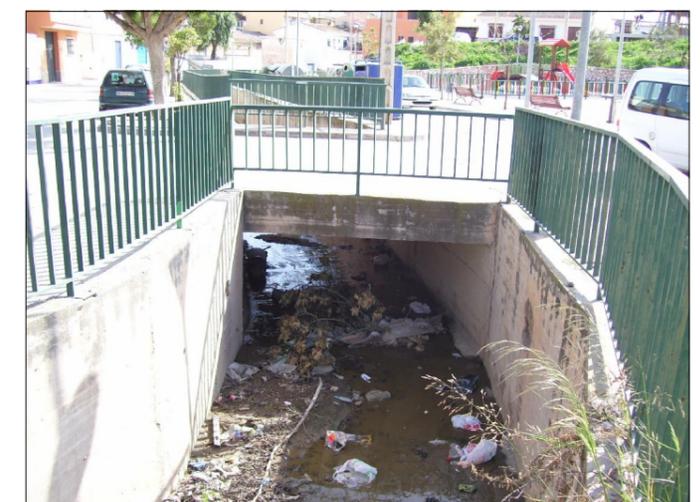
Cruce con calle Descartes mediante cajón. Sección insuficiente para T= 500 años.

F1
Sección cauce aguas abajo

F2
Sección cajón aguas abajo

F3
Sección cauce aguas arriba

F4
Sección cajón aguas arriba

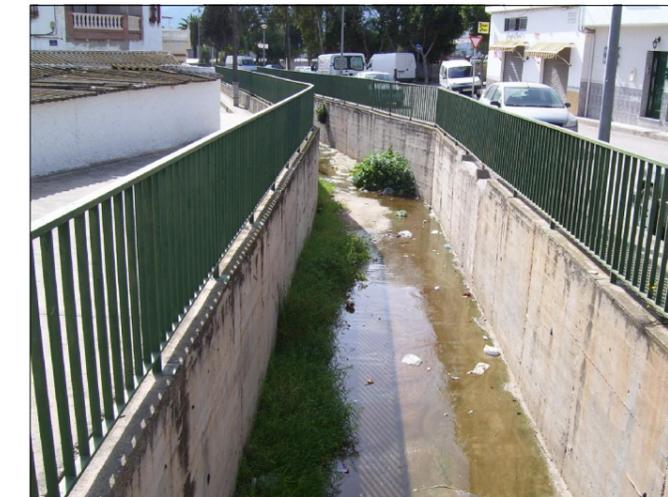
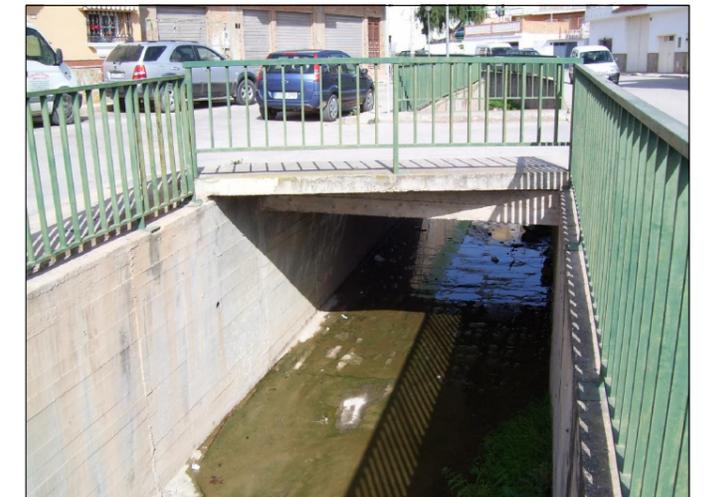
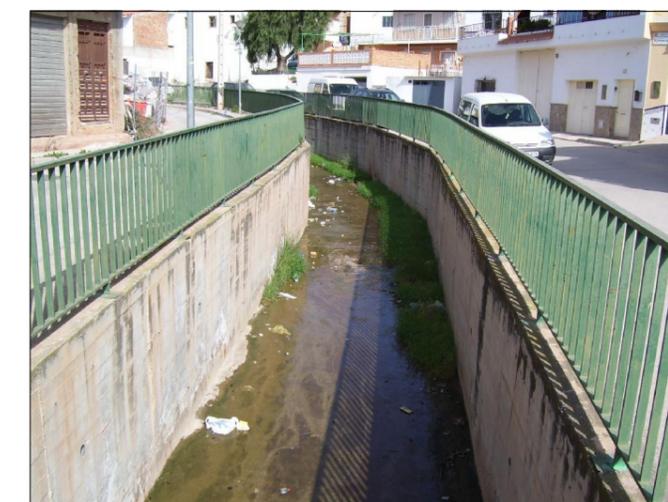
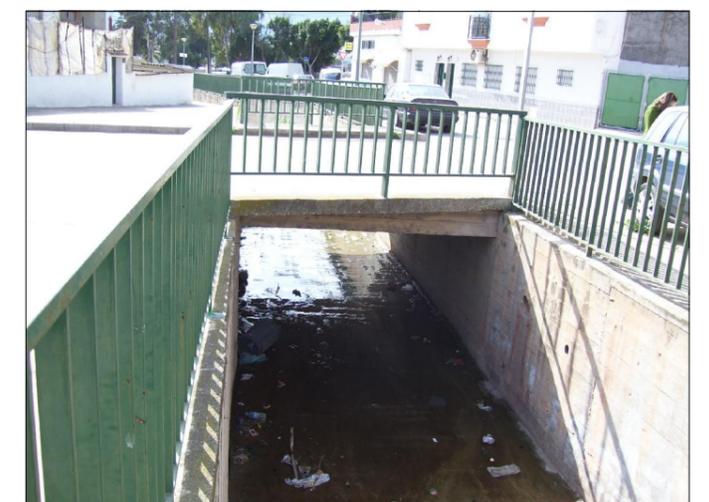
F1
Sección cauce aguas abajo

F2
Sección cajón aguas abajo

F3
Sección cauce aguas arriba

F4
Sección cajón aguas arriba

Cruce con calle el Tambor mediante cajón. Sección insuficiente para T= 10 y T= 500 años.

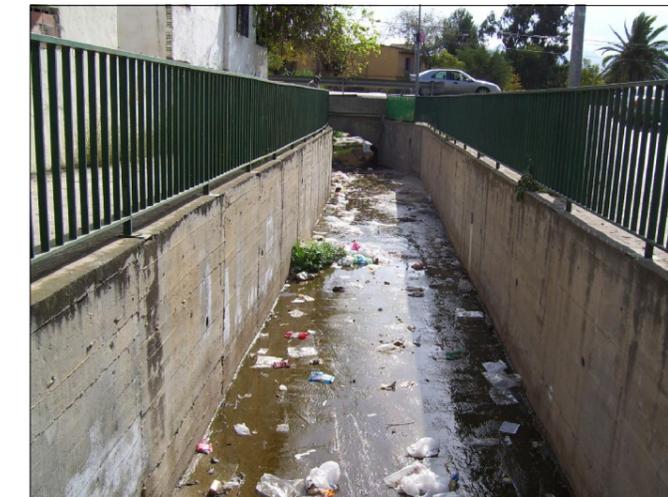
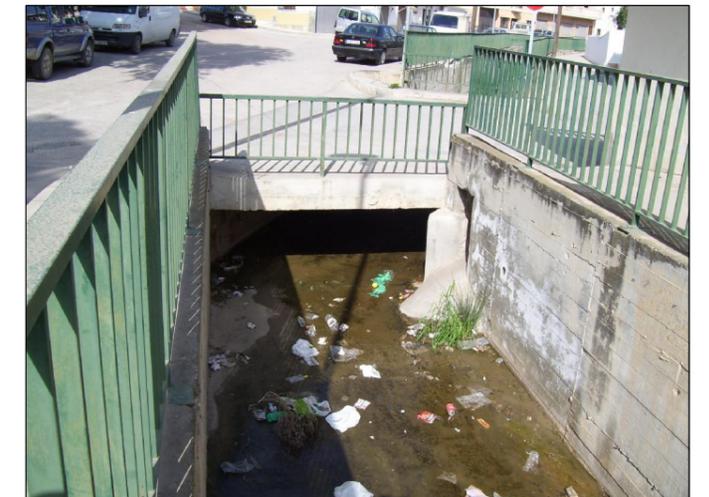
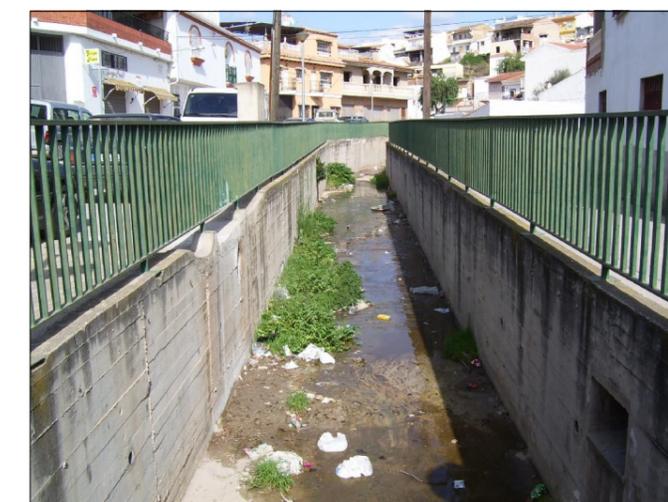
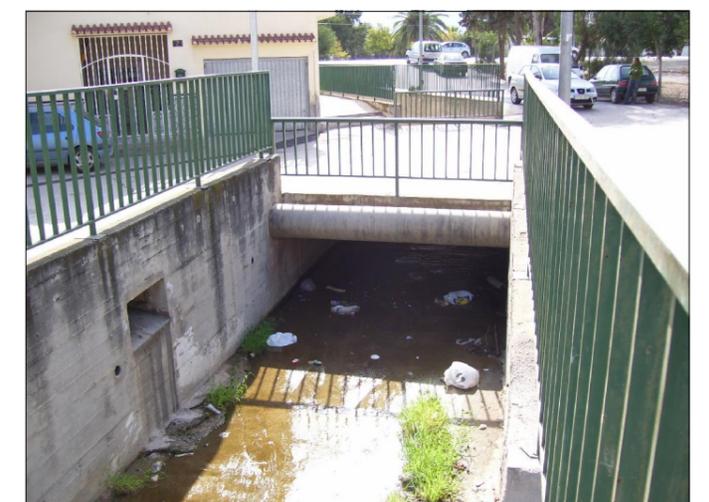
F1
Sección cauce aguas abajo

F2
Sección cajón aguas abajo

F3
Sección cauce aguas arriba

F4
Sección cajón aguas arriba

Cruce con calle Quebrantatinajas. Sección insuficiente para T=10 años y T= 500 años.
