<b>FICHA DE CAUCE FLUVIAL N°:</b>	12-C3.1	<b>FECHA:</b>	12-02-08	<b>CUENCA:</b>	C3.1
<b>NOMBRE DEL CAUCE:</b>	Arroyo Cantos	<b>TIPO:</b>	PRINCIPAL	X	
			SECUNDARIO	-

<b>FICHA DE CAUCE FLUVIAL N°:</b>	13-C3.1	<b>FECHA:</b>	12-02-08	<b>CUENCA:</b>	C3.1
<b>NOMBRE DEL CAUCE:</b>	Arroyo Cantos	<b>TIPO:</b>	PRINCIPAL	X	
			SECUNDARIO	-

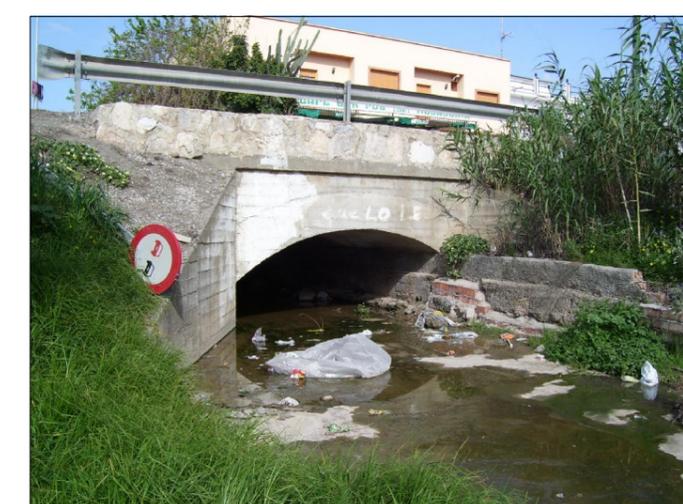
**F1**  
Sección bóveda aguas abajo

Cruce con Travesía de Maqueda MA-402 mediante bóveda.  
Sección insuficiente para T= 500 años.

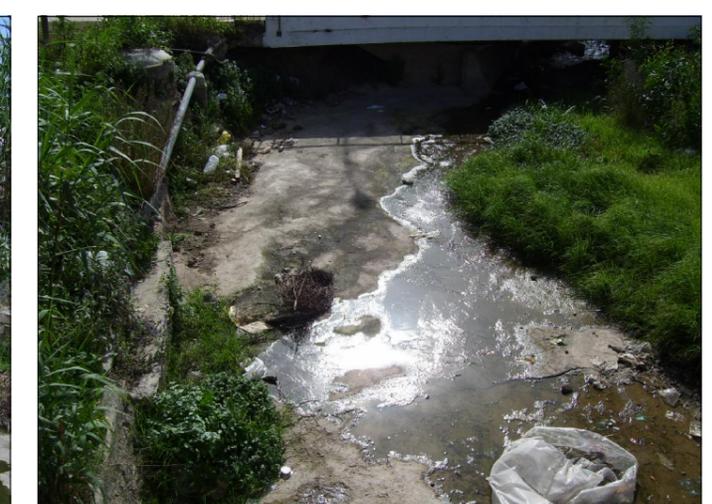
**F2**  
Sección cauce aguas abajo

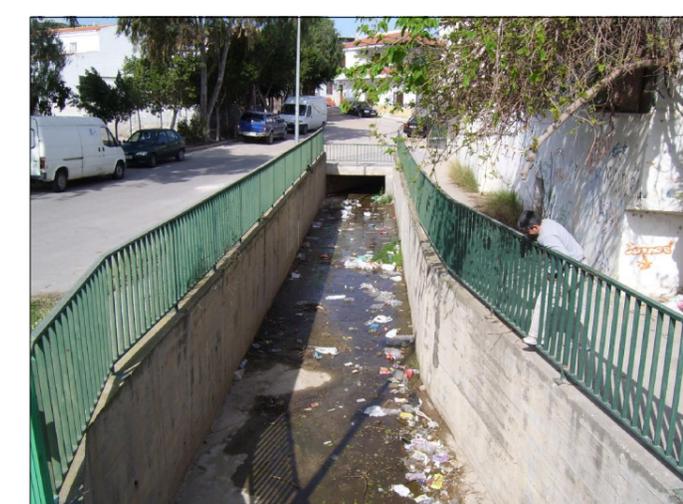
**F3**  
Sección cauce aguas arriba

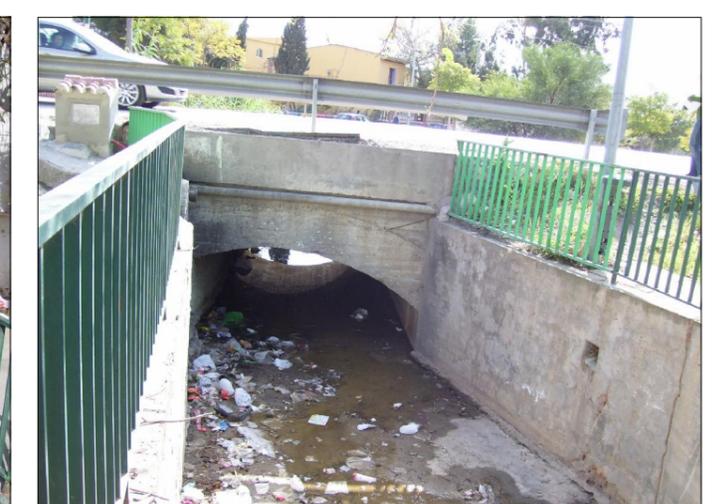
**F4**  
Sección bóveda aguas arriba

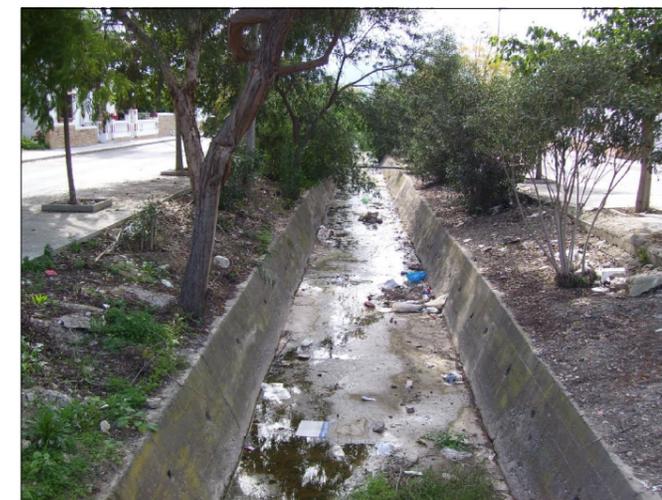
F1  
Sección cauce aguas abajo

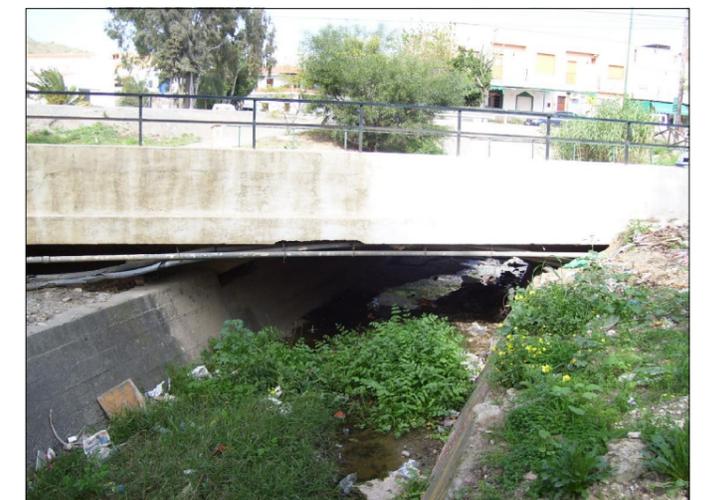
F2  
Sección puente aguas abajo

Cruce con calle Ronda del Norte mediante estructura.  
Sección insuficiente para T= 500 años.

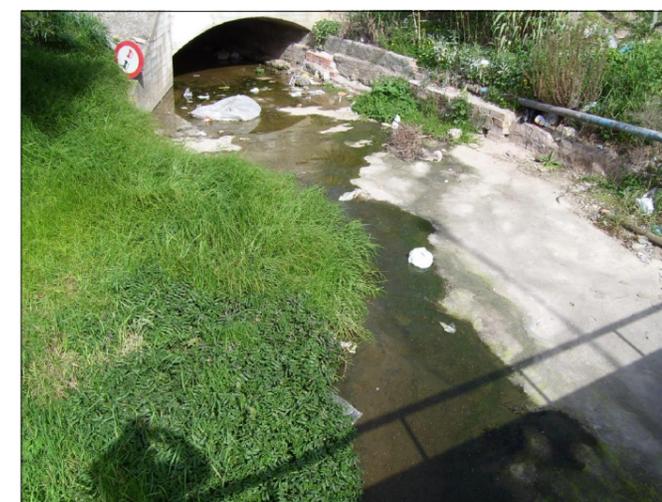
F3  
Sección cauce aguas arriba

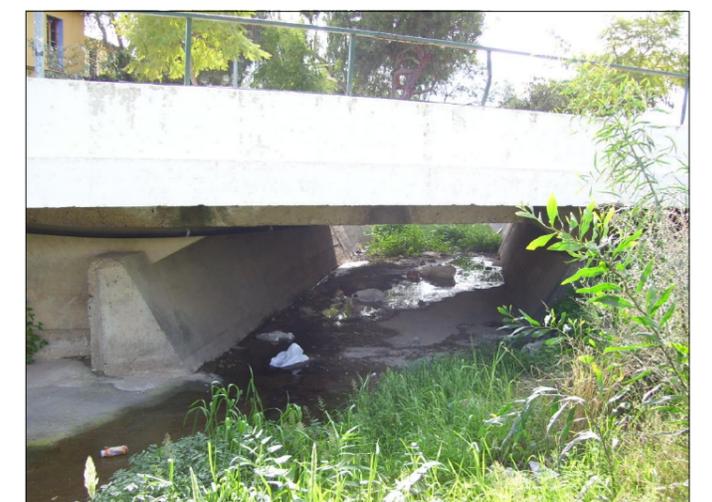
F4  
Sección puente aguas arriba

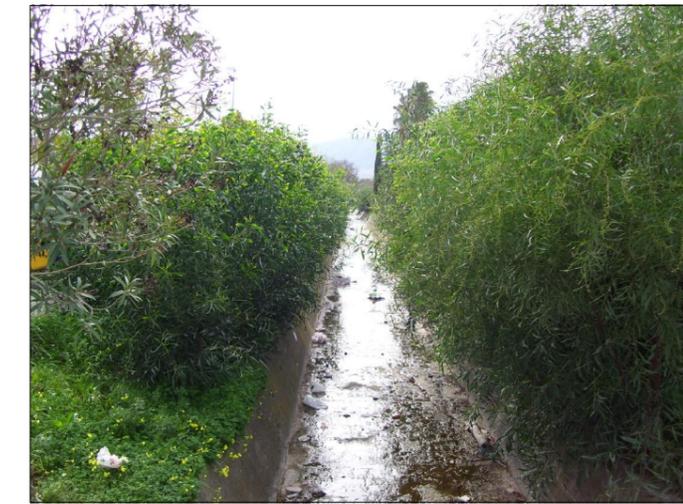
F1  
Sección cauce aguas abajo

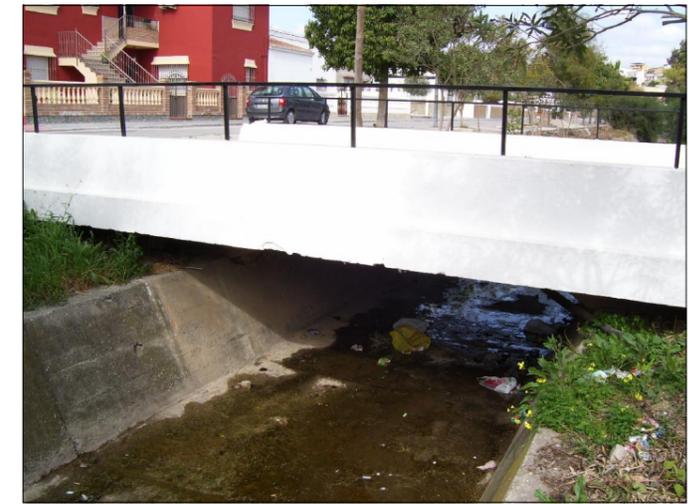
Cruce con calle del Dia mediante estructura.  
Sección insuficiente para T= 500 años.

F2  
Sección puente aguas abajo

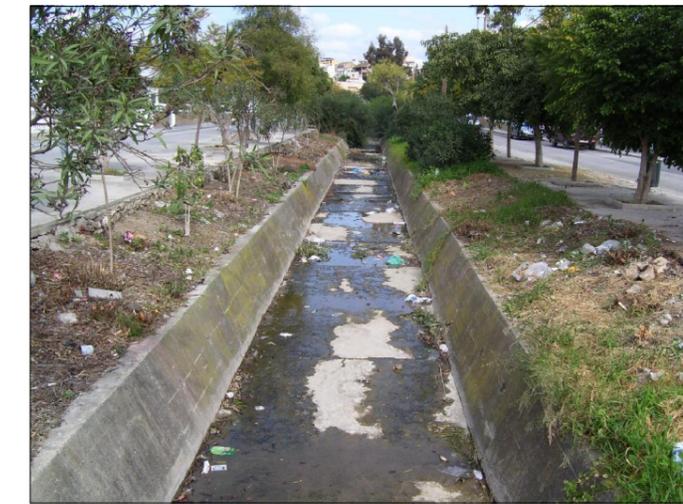
F3  
Sección cauce aguas arriba

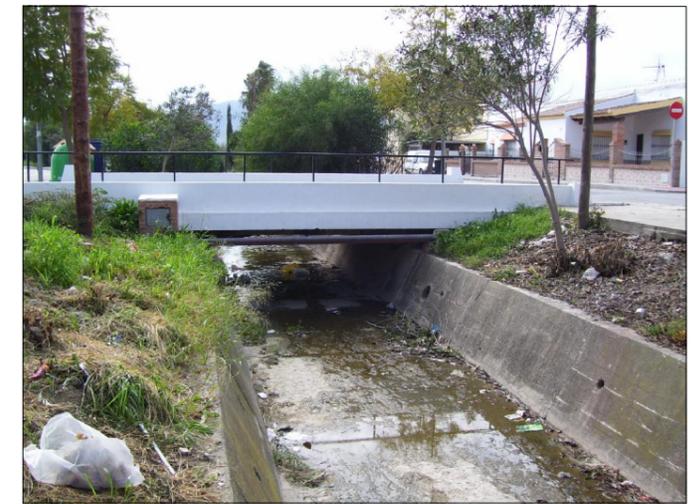
F4  
Sección puente aguas arriba

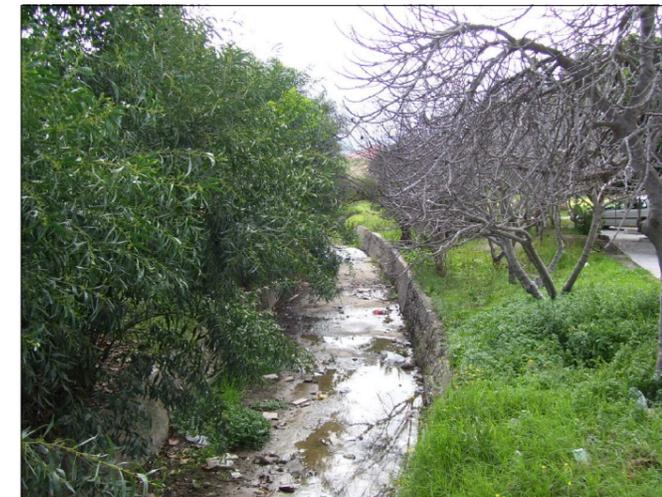
F1  
Sección cauce aguas abajo

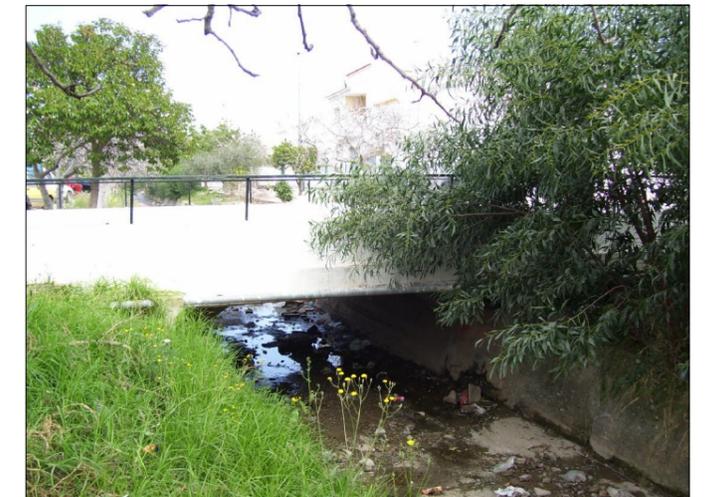
F2  
Sección puente aguas abajo

Cruce con calle Ronda del Poniente mediante estructura.  
Sección insuficiente para T= 500 años.

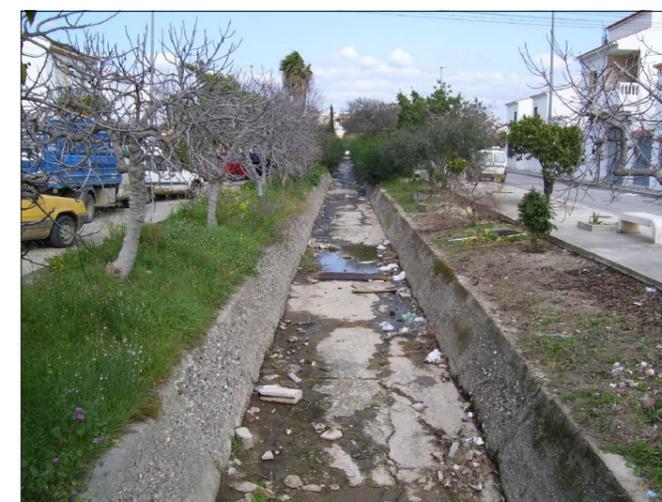
F3  
Sección cauce aguas arriba

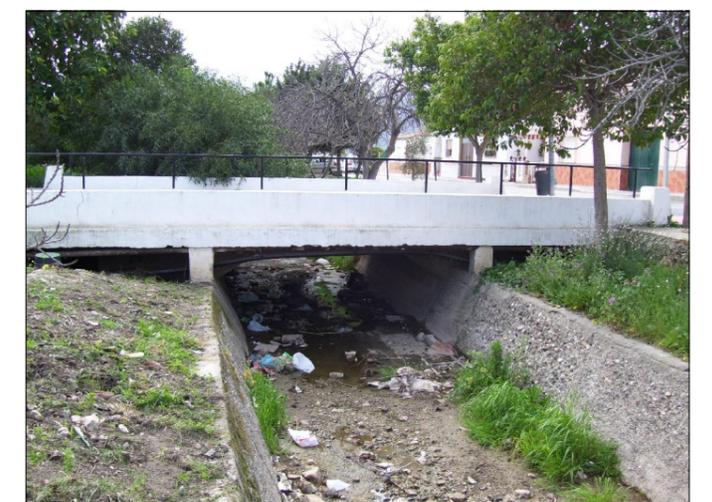
F4  
Sección puente aguas arriba

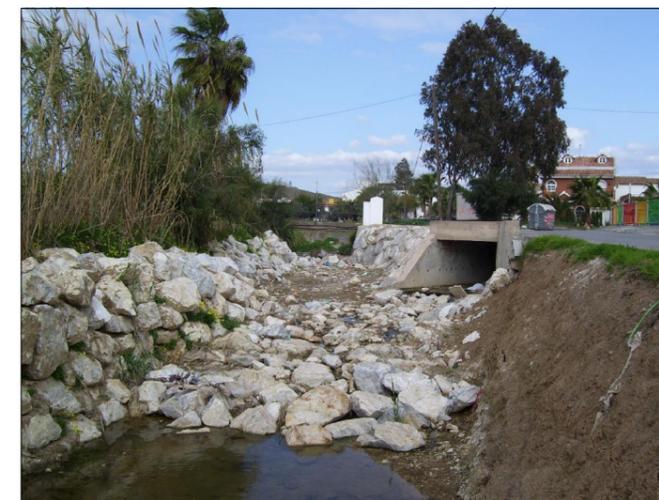
Acceso a vivienda mediante paso superior y cruce con vial mediante estructura.  
Sección insuficiente para T= 500 años.

F1  
Sección puente aguas abajo e injerencia de pluviales

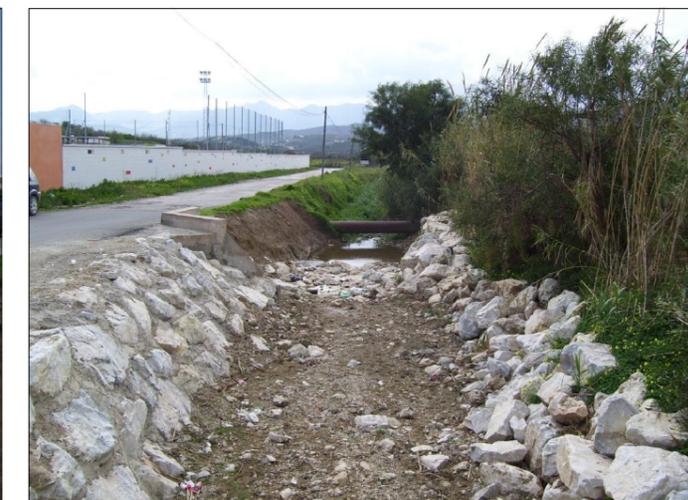
F2  
Sección cauce aguas abajo

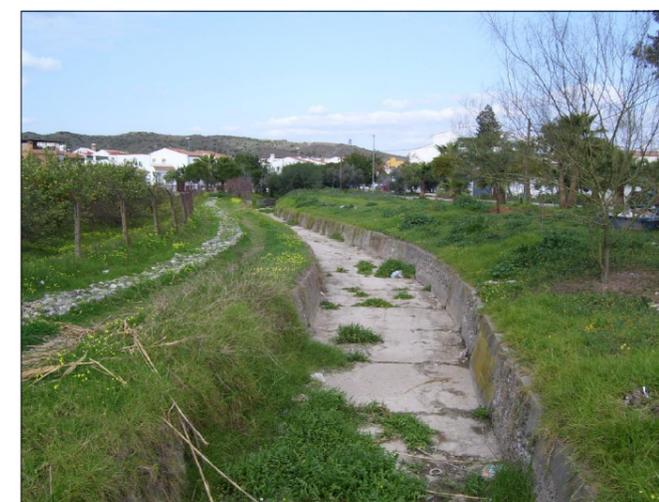
F3  
Sección cauce aguas arriba

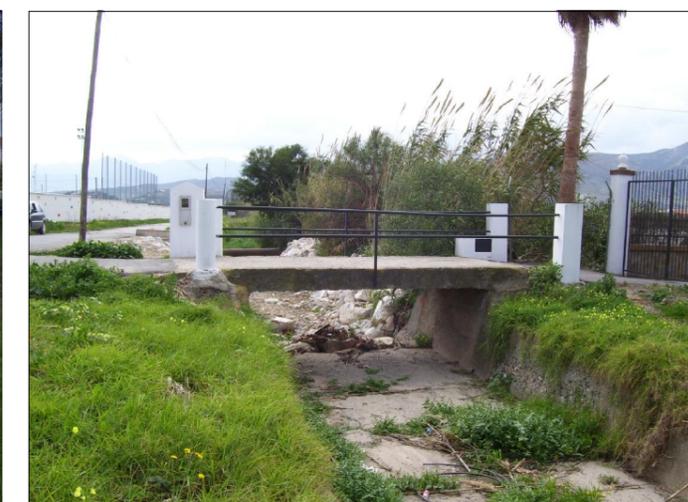
F4  
Sección puente aguas arriba

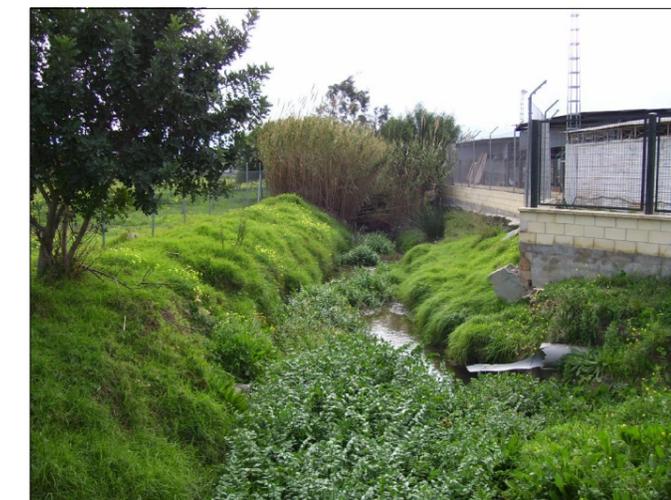
F1  
Sección cauce aguas abajo

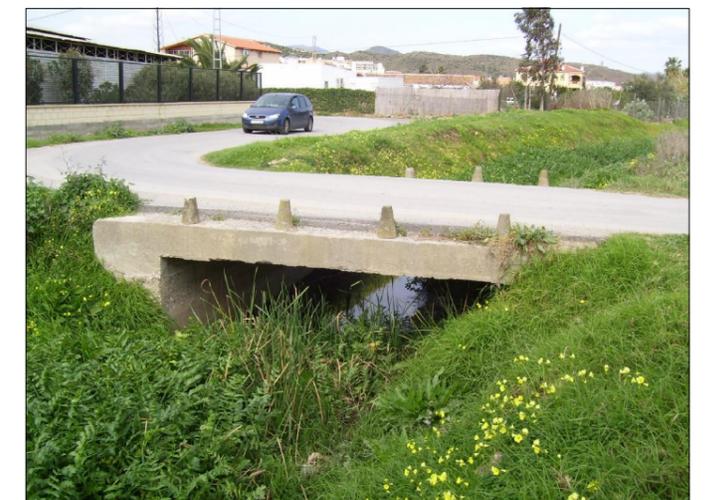
F2  
Sección obra de drenaje transversal aguas abajo

Cruce con carril mediante obra de drenaje transversal.  
Sección insuficiente para T= 500 años.

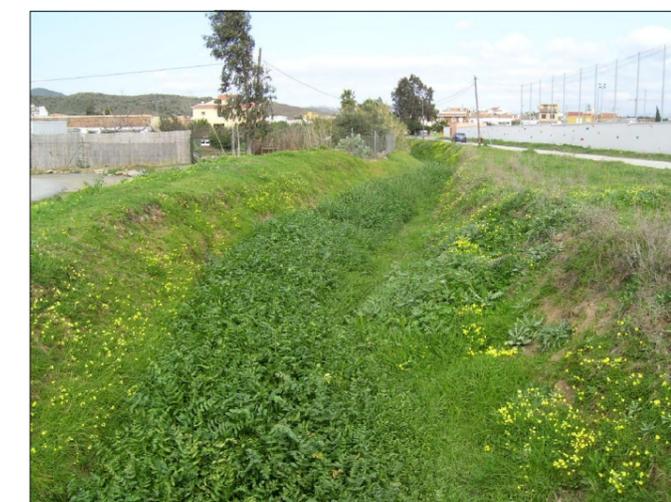
F3  
Sección cauce aguas arriba

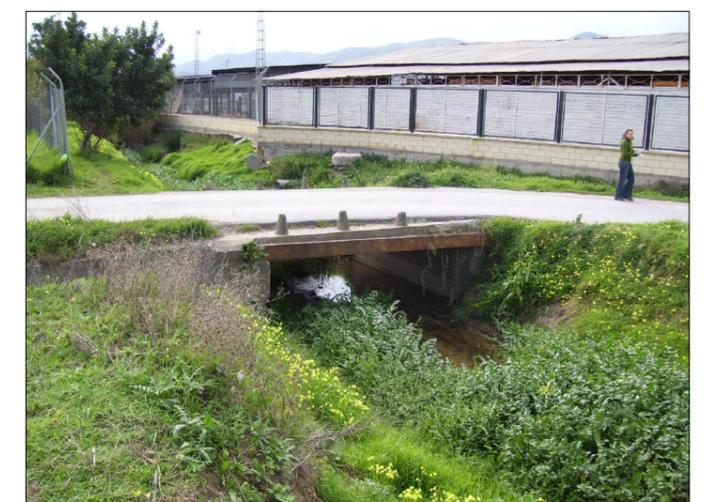
F4  
Sección obra de drenaje transversal aguas arriba
