FICHA DE CAUCE FLUVIAL N°:	18-C3.1	FECHA:	12-02-08	CUENCA:	C3.1
NOMBRE DEL CAUCE:	Arroyo Cantos	TIPO:	PRINCIPAL	X	
			SECUNDARIO	-

FICHA DE CAUCE FLUVIAL N°:	10-C2.5	FECHA:	16-07-08	CUENCA:	C2.5
NOMBRE DEL CAUCE:	Arroyo Colmenarejo	TIPO:	PRINCIPAL	X	
			SECUNDARIO	-

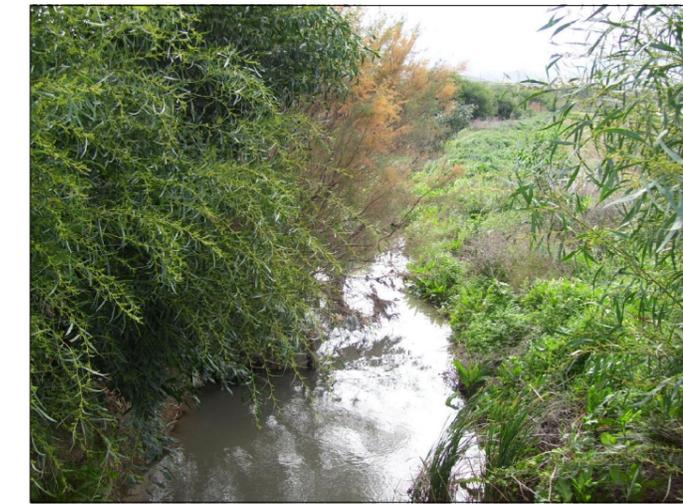
F1
Sección cauce aguas abajo

Cruce con camino de tierra mediante puente.
Sección insuficiente para T= 500 años.

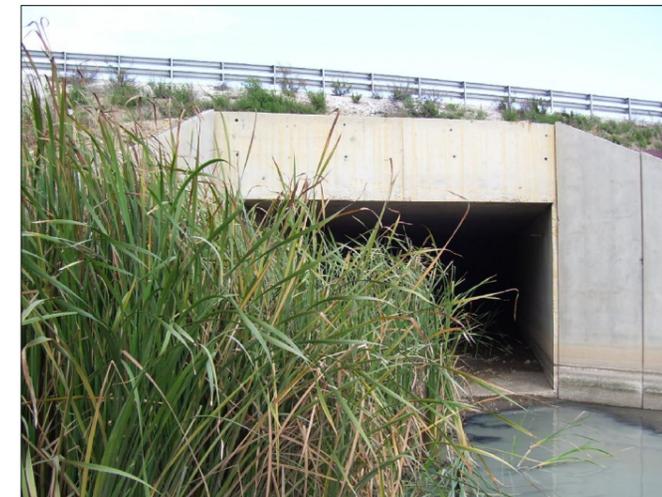
F1
Marco aguas abajo

Cruce con Autovía A-357 dirección Cártama mediante obra de drenaje transversal.
Sección insuficiente para T= 500 años.

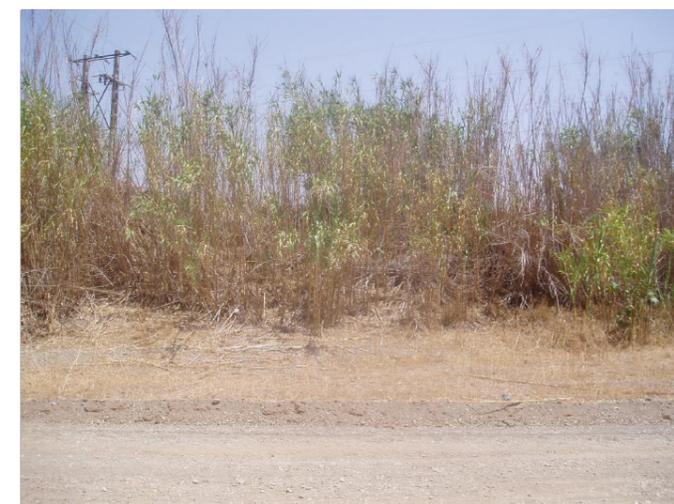
F1
Sección cauce aguas arriba

Desembocadura en río Campanillas.

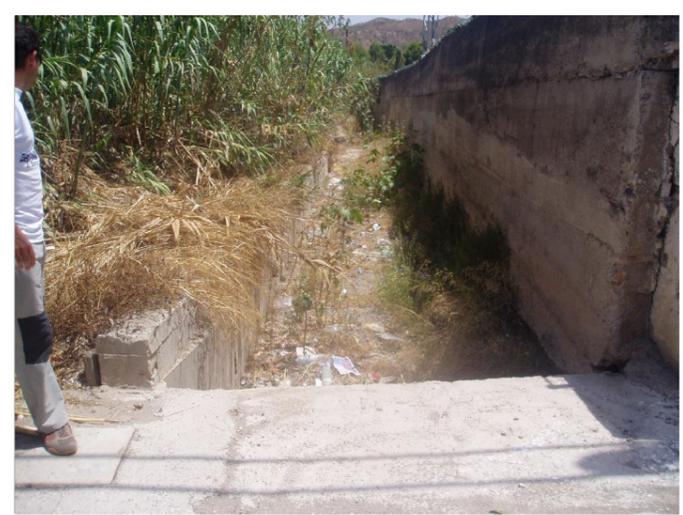
F1
Sección cauce aguas arriba

Cruce con MA-415 (Carretera de Campanillas) ODT Ø 1200 mm en hormigón armado.
Sección insuficiente para T= 10 y T= 500 años
Encauzamiento de hormigón aguas arriba (sección rectangular)

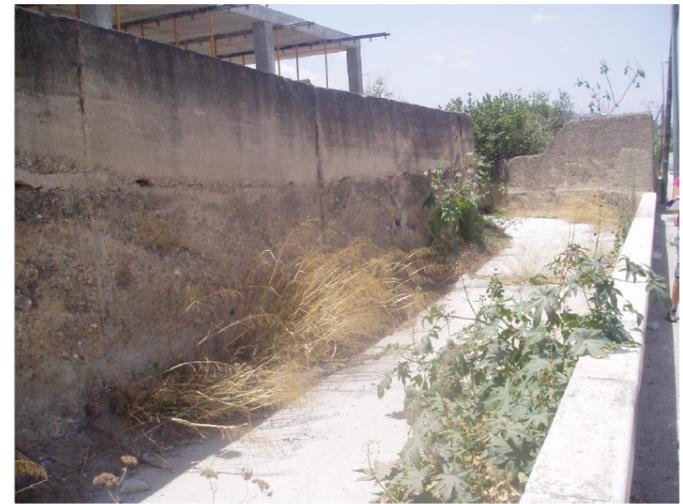
F1
Sección cauce aguas abajo

Cruce con acceso a finca. Doble tubo de hormigón (Ø 600 - Ø800). Sección insuficiente para T= 10 y T= 500 años. Encauzamiento.

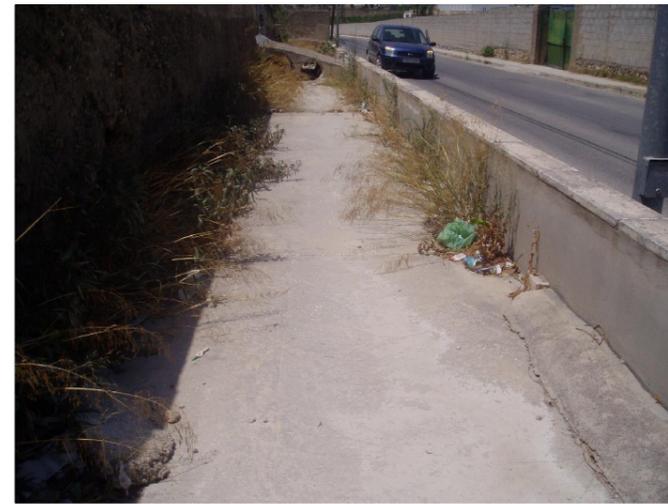
F1
Sección cauce aguas abajo

Cruce en calle mediante doble tubo de hormigón (Ø 600mm).
Sección insuficiente para T= 10 y T= 500 años.
Encauzamiento.

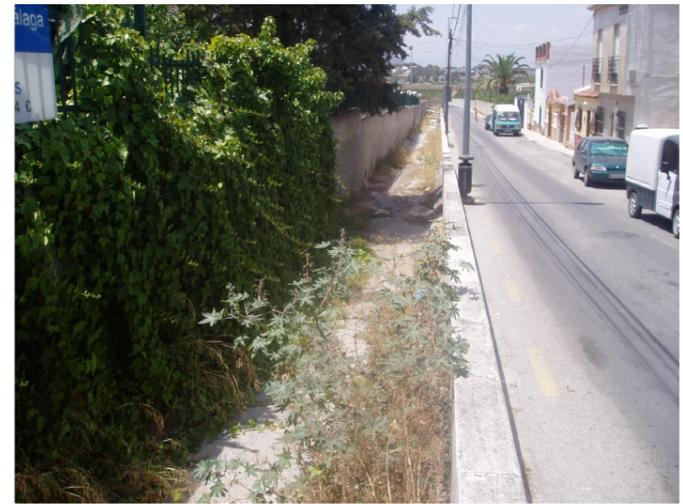
F1
Sección cauce aguas abajo

Cruce con calle mediante doble tubo de hormigón de Ø1000 mm. Encauzamiento. Sección insuficiente para T= 10 y T= 500 años.
