FICHA DE CAUCE FLUVIAL N°:	05-C1.2	FECHA:	14-02-08	CUENCA:	C1
NOMBRE DEL CAUCE:	Arroyo Piedra Horadada	TIPO:	PRINCIPAL	X	
			SECUNDARIO	-

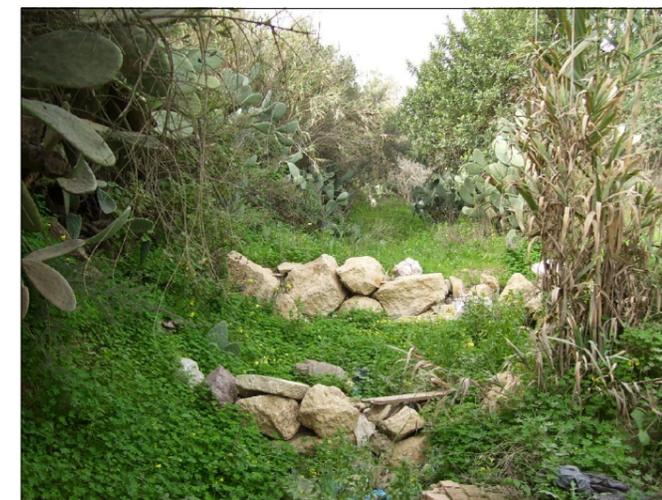
F1
Sección cauce aguas arriba

• GEOMETRIA:	Trapezoidal
• REGULARIDAD DE LA SECCION:	Media-Baja
• REVESTIMIENTO:	Cauce en tierra con abundante vegetación y presencia de pequeños diques de escollera
• n (ESTIMADO):	0.045

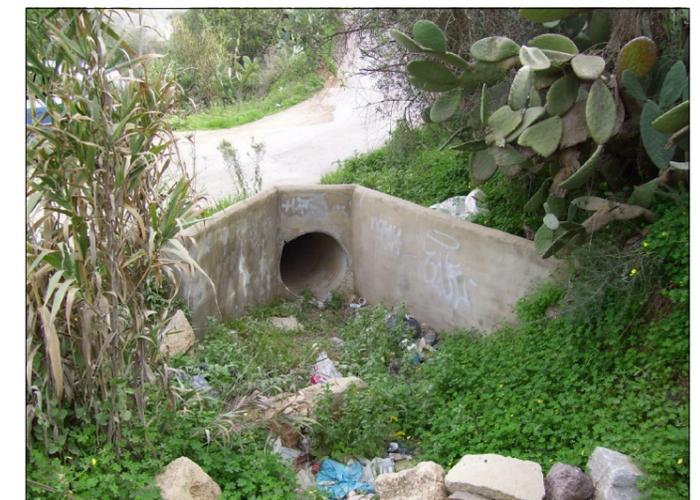
F2
Sección obra de drenaje transversal aguas arriba

Cruce con camino de tierra dentro de parcela mediante tubería de hormigón de 0.80m de diámetro. Sección insuficiente para T=10 y T=500 años.

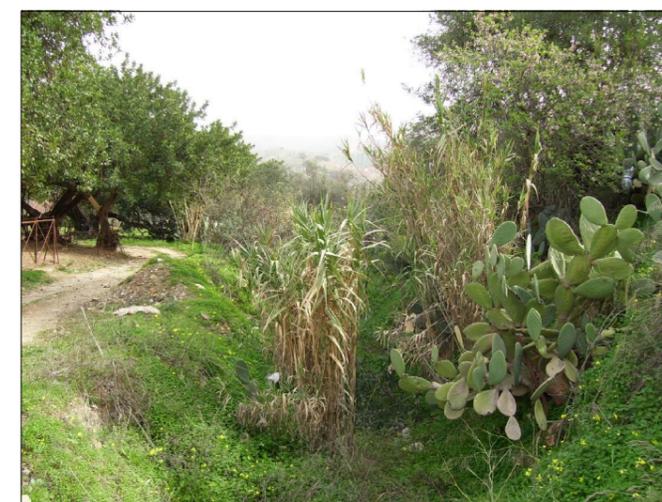
F3
Sección cauce aguas abajo

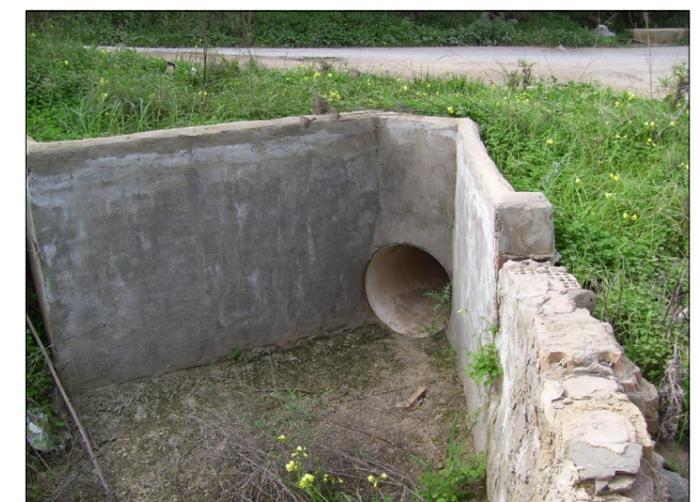
F4
Sección obra de drenaje transversal aguas abajo

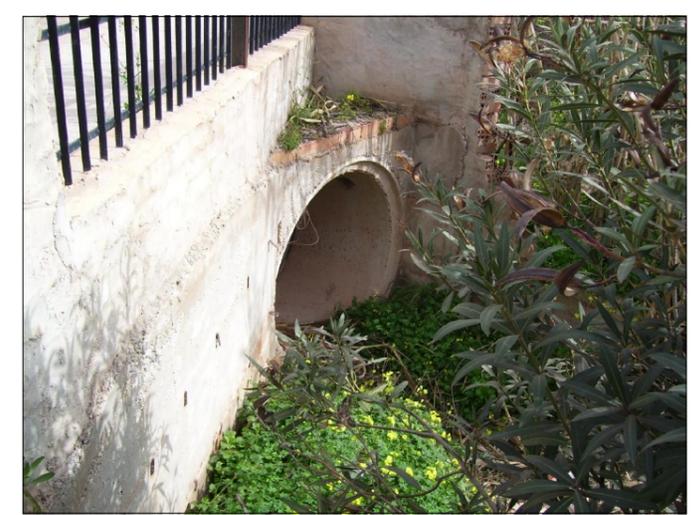
F2
Sección obra de drenaje transversal aguas arriba

Cruce con camino de tierra mediante obra de drenaje transversal. Sección insuficiente para T=10 y T=500 años.

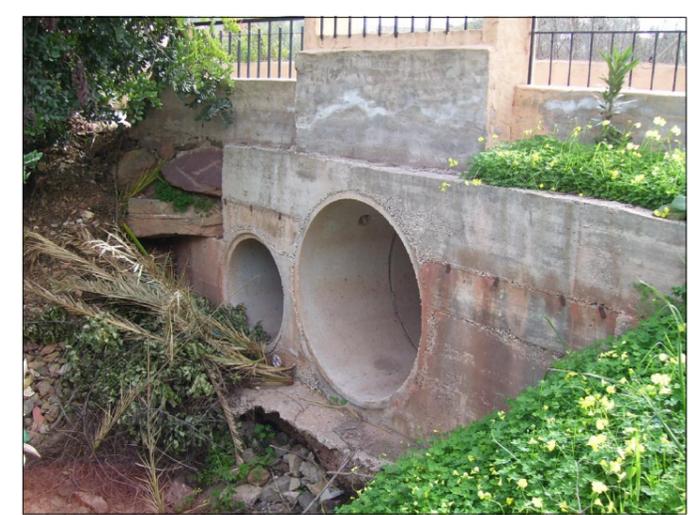
F4
Sección obra de drenaje transversal aguas abajo

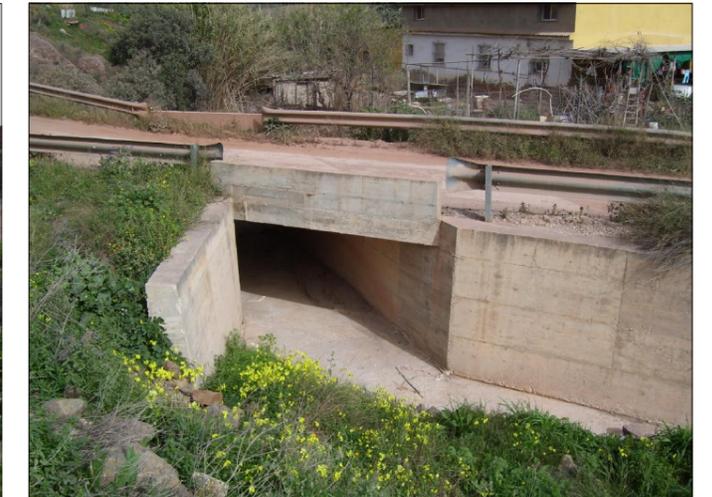
Cruce con camino de tierra. Sección rectangular en cajón.
Insuficiente para T=500 años.

F2
Sección obra de drenaje transversal aguas arriba

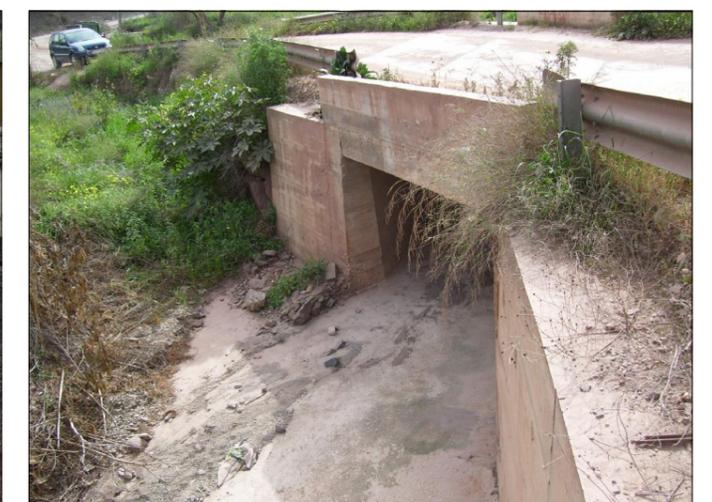
F4
Sección obra de drenaje transversal aguas abajo

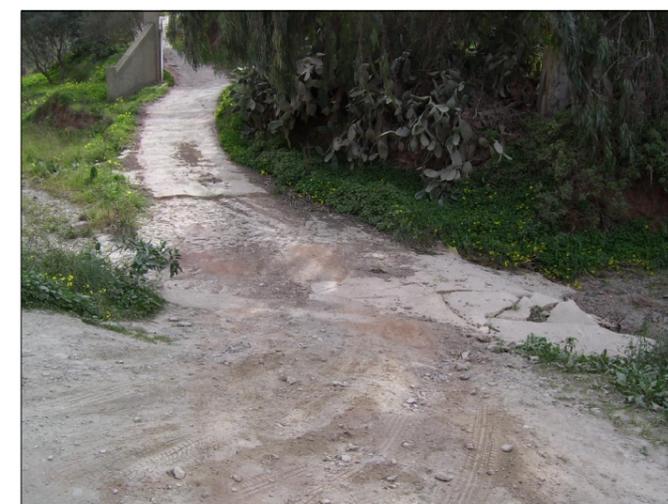
Cruce con entrada a parcela

F3
Badén de hormigón

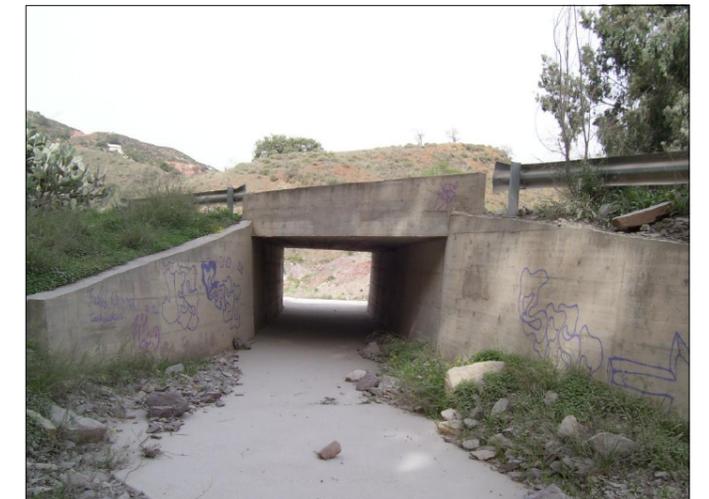
Cruce con camino de tierra mediante cajón

F2
Sección obra de drenaje transversal aguas arriba

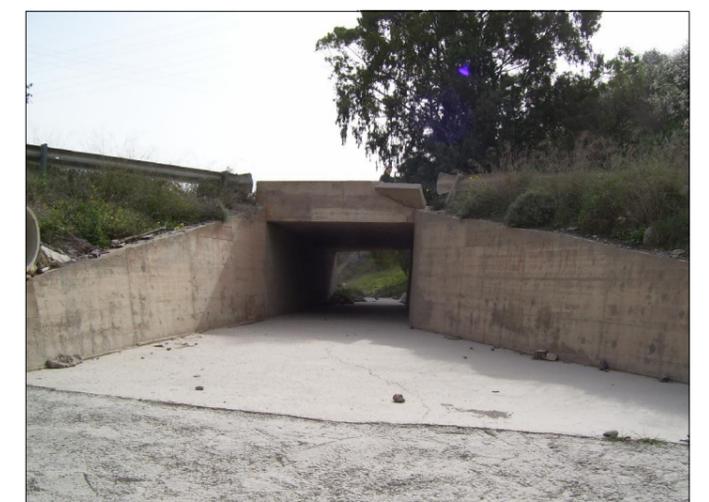
F4
Sección obra de drenaje transversal aguas arriba
