PEPRI CENTRO. CATALOGO DE EDIFICIOS PROTEGIDOS

Situación	MOLINA LARIOS, Nº 3		
Edificio	601	Zon	VI
Grado Protección	ARQUITECTONICA I		
Fach.	<input type="radio"/>	Tipol.	<input type="radio"/>
		Elem.	<input type="radio"/>
Estilo	Decimonónico Burgués Malagueño		
Autor	Diego Clavero		
Epoca	S. XIX - (1.870)

Situación MOLINA LARIOS, Nº 3

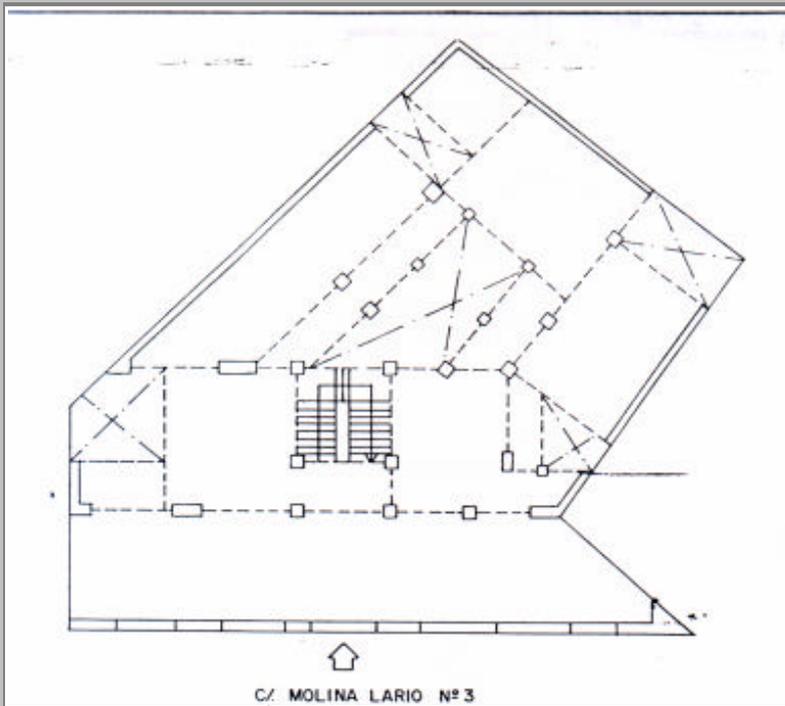
PLANOS Y FOTOS

Diafanado en planta baja produjo grietas en plantas altas y hundimientos de forjados.

Marquesinas

Añadidos en P.B.

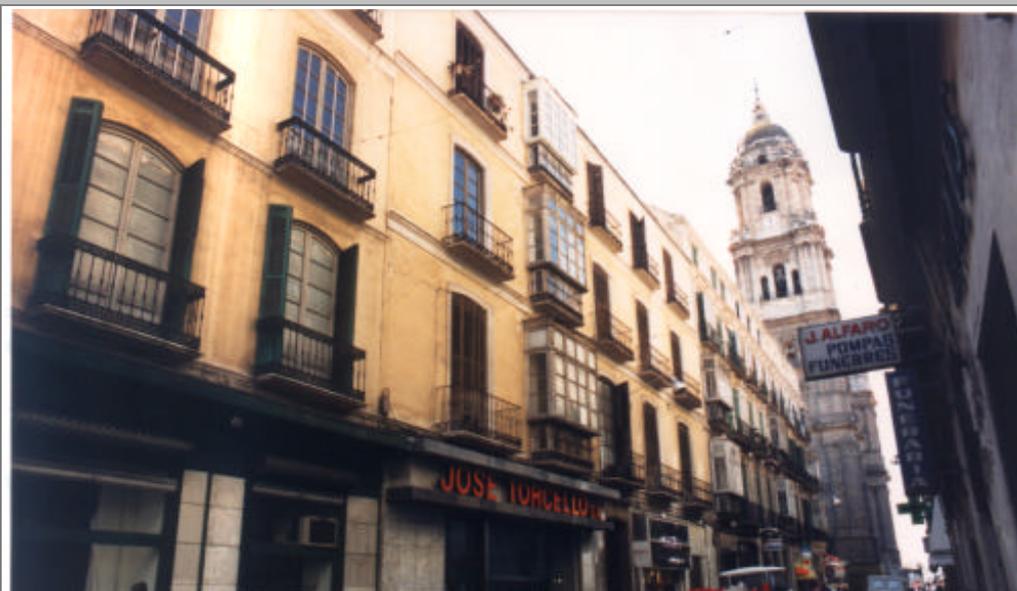
PLANOS Y FOTOS

El diafanado produjo daños en plantas altas.
En P.B. se superponen materiales, ocupando la acera.

El bajo, muy dañado por los locales comerciales tiene una atractiva portada con recercado de mármol en el que se inscriben pequeños círculos en el centro y extremos de cada uno de sus lados.
