PEPRI CENTRO. CATALOGO DE EDIFICIOS PROTEGIDOS

Situación	SANCHEZ PASTOR, Nº 9		
Edificio	646	Zon	VI
Grado Protección	ARQUITECTONICA I		
Fach.	<input type="radio"/>	Tipol.	<input type="radio"/>
		Elem.	<input type="radio"/>
Estilo	Decimonónico Malagueño		
Autor	Jerónimo Cuervo González		
Epoca	S. XIX - 1.886

NºEdificio:

SANCHEZ PASTOR, Nº 9

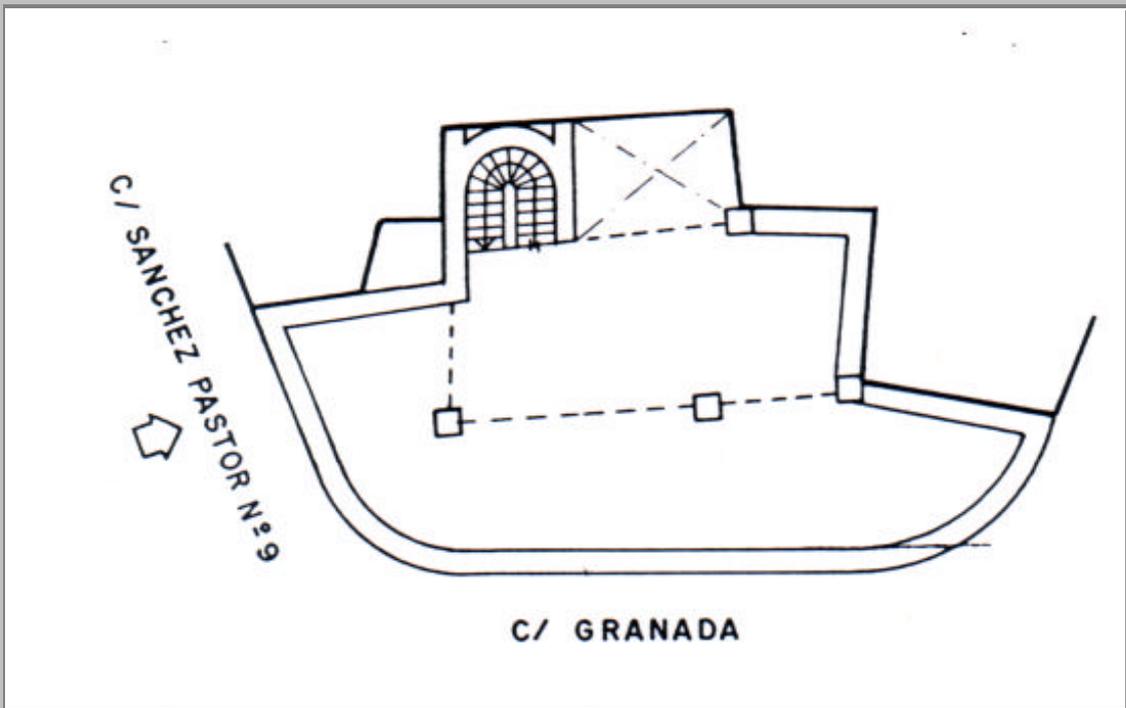
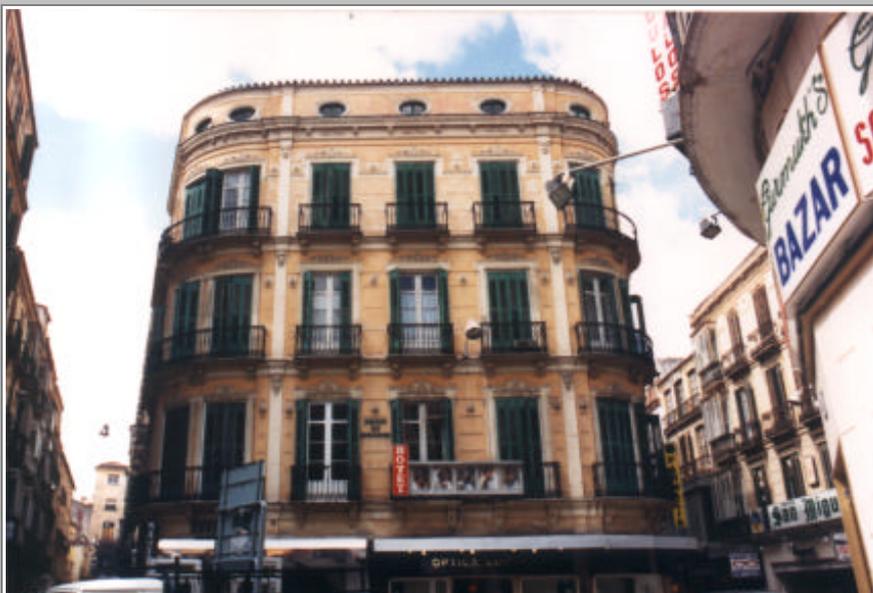
PLANOS Y FOTOS

Patio en mal estado. Humedades.

Diafanado en P.B.

Fachada: Elementos: Otros: Marquesina

Eliminar marquesinas y diafanados.
Reparar patio.
