| 1 DATOS GENERALES | Tipología Edificatoria |
| Situación ESPECERIAS, Nº 11 | Zaguán ☐ Con Galerías ☐ Sit. Escalera Patio ■ |

NºEdificio: 699 Situacion: ESPECERIAS, № 11

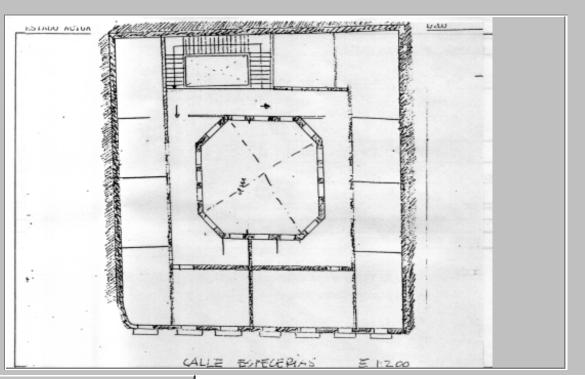
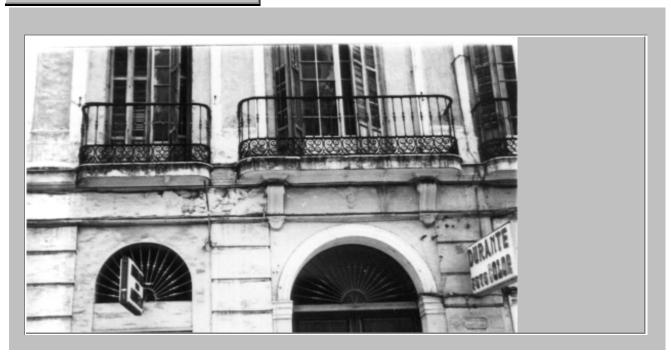
PLANOS Y FOTOS

Mal estado de conservación en general.
