PEPRI CENTRO. CATALOGO DE EDIFICIOS PROTEGIDOS

Situación	HOYO DE ESPARTERO, Nº 10		
Edificio	708	Zon	VII
Grado Protección	ARQUITECTONICA I		
Fach.	<input type="radio"/>	Tipol.	<input type="radio"/>
Elem.	<input type="radio"/>		
Estilo	Decimonónico Malagueño		
Autor			
Epoca	S. XX

Situación HOYO DE ESPARTERO, Nº 10

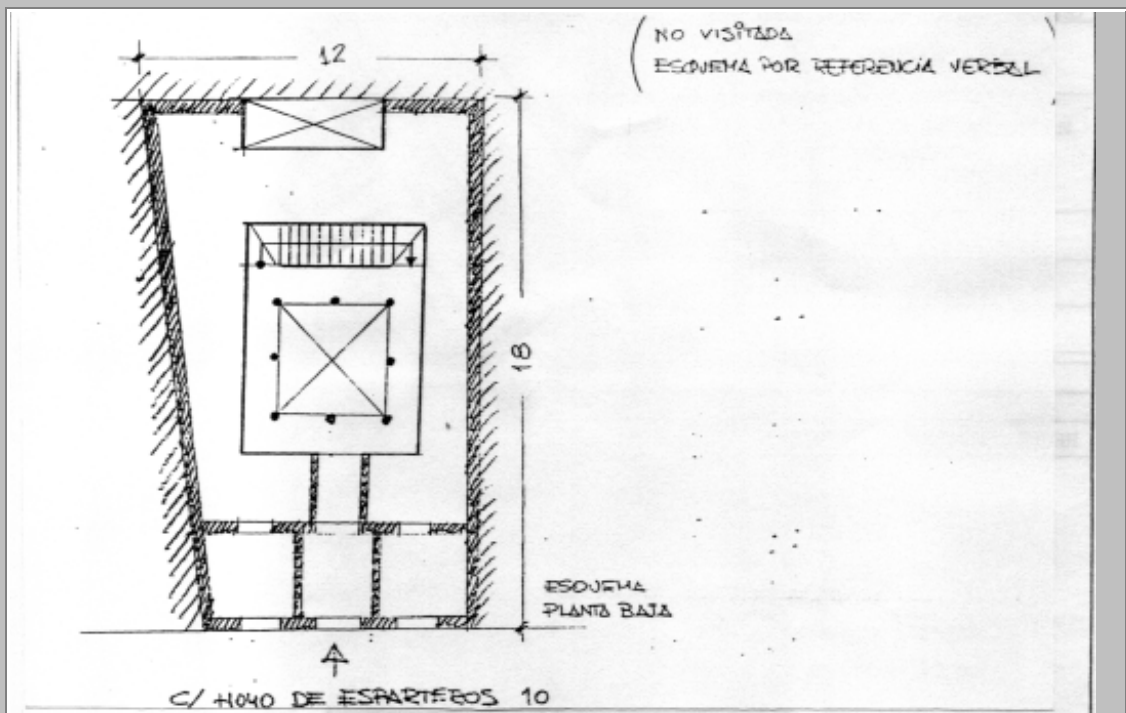
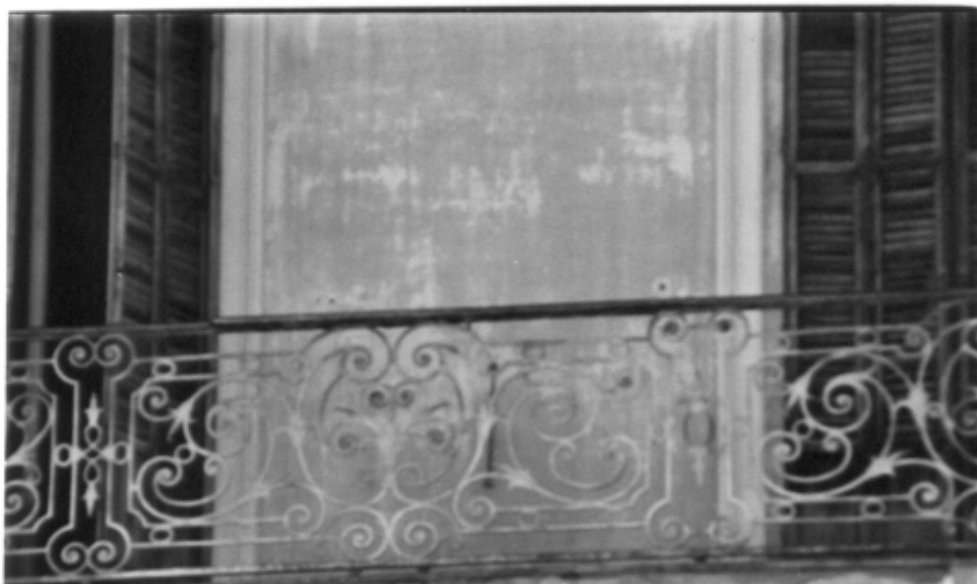
Uso Actual: Desocupado.
Huecos en P.Baja tapiados.
Imposible entrar - información obtenida por comentarios de vecinos.
Avanzado estado de deterioro interior.
Expectativas de ruina, derribo y unificación de parcelas.
Indicios de derribo encubierto.

Sería necesaria la comprobación del estado real del interior.
