PEPRI CENTRO. CATALOGO DE EDIFICIOS PROTEGIDOS

Situación	HOYO DE ESPARTEROS, Nº 8	
Edificio	707	Zon VII
Grado Protección	ARQUITECTONICA II	
Fach.	<input type="radio"/>	Tipol. <input type="radio"/>
Elem.	<input type="radio"/>	
Estilo	Decimonónico Malagueño	
Autor		
Epoca	S. XIX - 2ª Mitad.

Situación HOYO DE ESPARTEROS, Nº 8

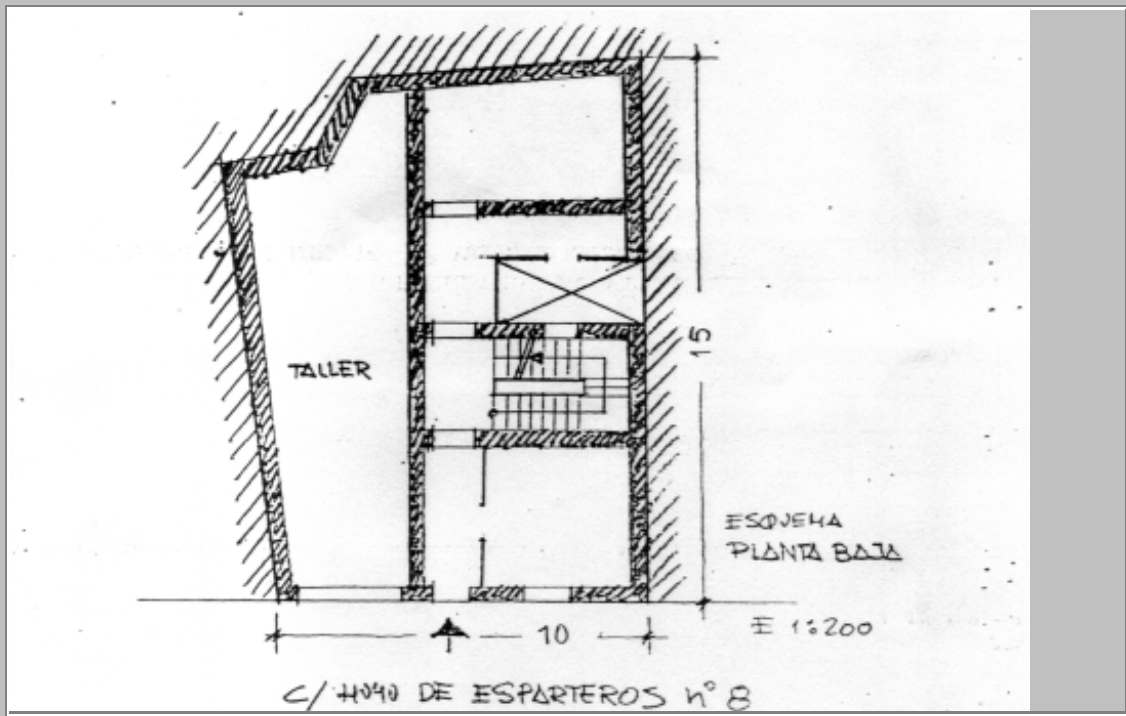
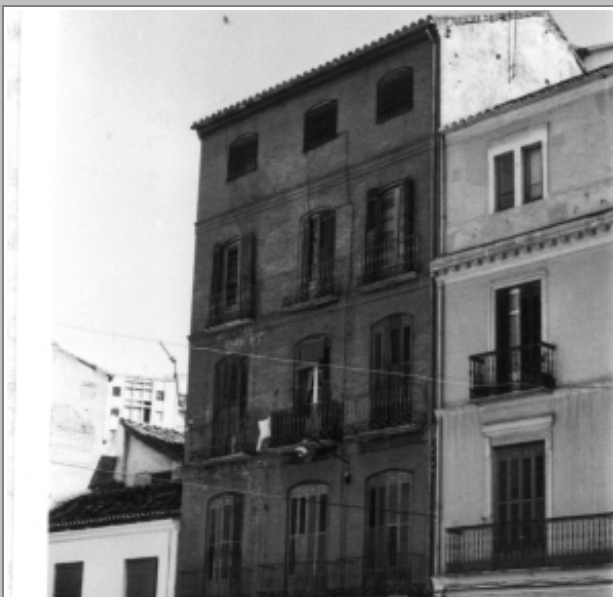
Aunque la obra ofrece buen aspecto, las condiciones de habitabilidad en las viviendas es deficiente por insuficiente iluminación y ventilación en piezas interiores y mal estado de las instalaciones en general.

Estado aparentemente bueno y fácilmente subsanables las deficiencias.
