PEPRI CENTRO. CATALOGO DE EDIFICIOS PROTEGIDOS

Situación	DENIS BELGRANO, Nº 3		
Edificio	310	Zon	IV
Grado Protección	ARQUITECTONICA I		
Fach.	<input type="radio"/>	Tipol.	<input type="radio"/>
		Elem.	<input type="radio"/>
Estilo	Barroco		
Autor			
Epoca	S. XVIII

Situación DENIS BELGRANO, Nº 3

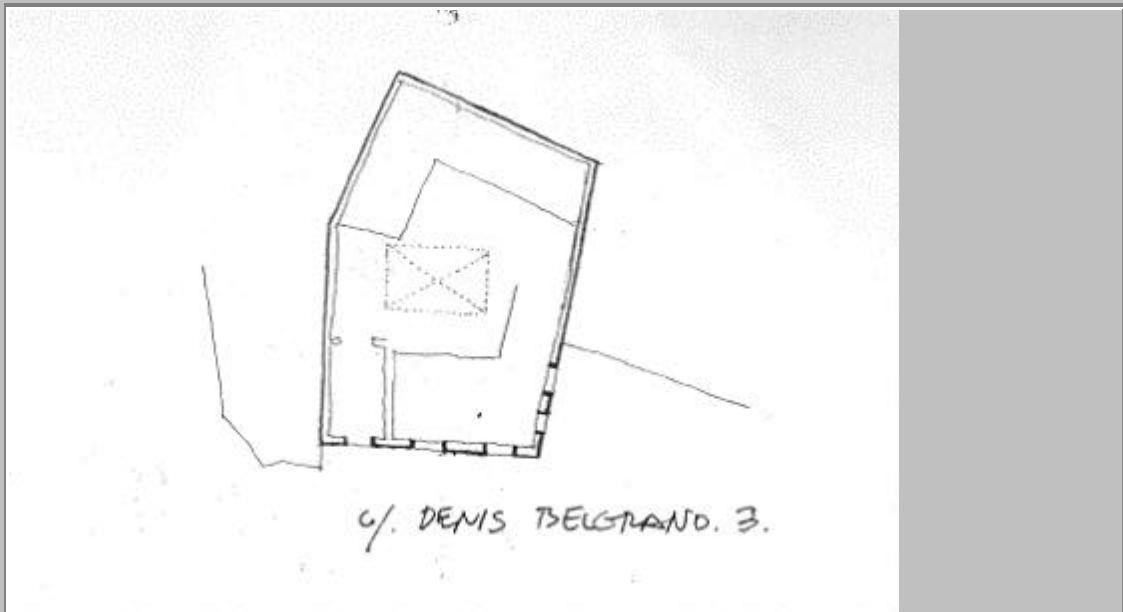
PLANOS Y FOTOS

Fachada: Elementos: Otros: Marquesina local

La cafetería "cambrinus" no se adapta en fachada al carácter del edificio.

Edificio en esquina, con bajo, una planta entresuelo y otra superficie de balcones y cierros. El bajo, muy destrozado por su uso comercial, tiene alta y sencilla portada adintelada y el entresuelo en C/ Denis conserva 1 ventana vertical con rejería de forja rematados por tejadillo a la que flanquean dos escudos de piedra con el mismo motivo descáldico rodeado por toscas cabezas una imposta separa el piso superior, con balcón central entre dos bajos cierros de madera y rejería de forja de cuadradillo. Su fachada más estrecha conserva las ventanas del entresuelo y un cierro en la superior quedando el otro paño ciego donde hay una pequeña hornacina rodeada de hojarasca dieciochesca que encierra una imagen de la Inmaculada conserva los rasgos. Tras el zaguán hay un amplio patio con balcones previstos de escaso vuelo y rejería de forja, aunque se acusan otras actuaciones posteriores.

Se propone solo la reparación y sustitución de aquellos elementos en mal estado, que no afecten al carácter del edificio.
