PEPRI CENTRO. CATALOGO DE EDIFICIOS PROTEGIDOS

Situación	PLAZA DEL CARBON, Nº 2		
Edificio	364	Zon	IV
Grado Protección	ARQUITECTONICA I		
Fach.	<input type="radio"/>	Tipol.	<input type="radio"/>
Elem.	<input type="radio"/>		
Estilo	Barroco		
Autor			
Epoca	S. XVIII - Finales

Situación PLAZA DEL CARBON, Nº 2

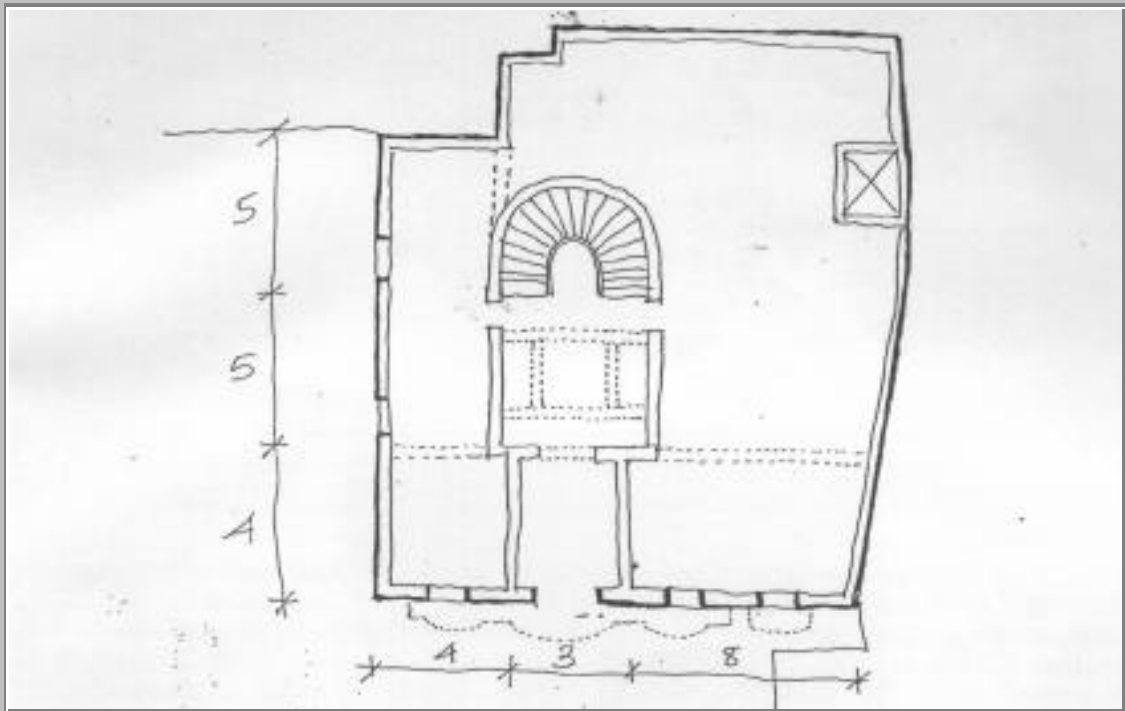
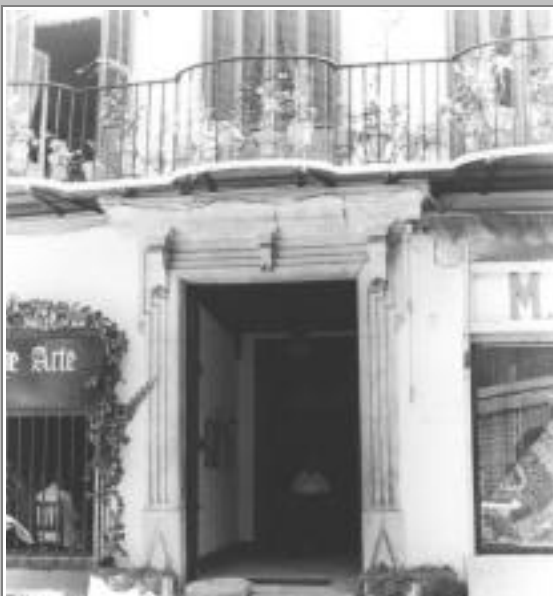
PLANOS Y FOTOS

El edificio se encuentra bien conservado. Pero las obras realizadas de rehabilitación no se adaptan al carácter del edificio.

El patio primitivo ha sido tapado en planta baja.

Se propone recuperar el patio estructurante devolviéndole su primitiva función, manteniendo su uso actual.
