PEPRI CENTRO. CATALOGO DE EDIFICIOS PROTEGIDOS

Situación	CORTINA DEL MUELLE, Nº 17
	MALAGA, Nº 6
Edificio	576
Zon	VI
Grado Protección	ARQUITECTONICA I
Fach.	<input type="radio"/>
Tipol.	<input type="radio"/>
Elem.	<input type="radio"/>
Estilo	Decimonónico Malagueño
Autor	Jerónimo Cuervo González
Epoca	S. XIX - 1894

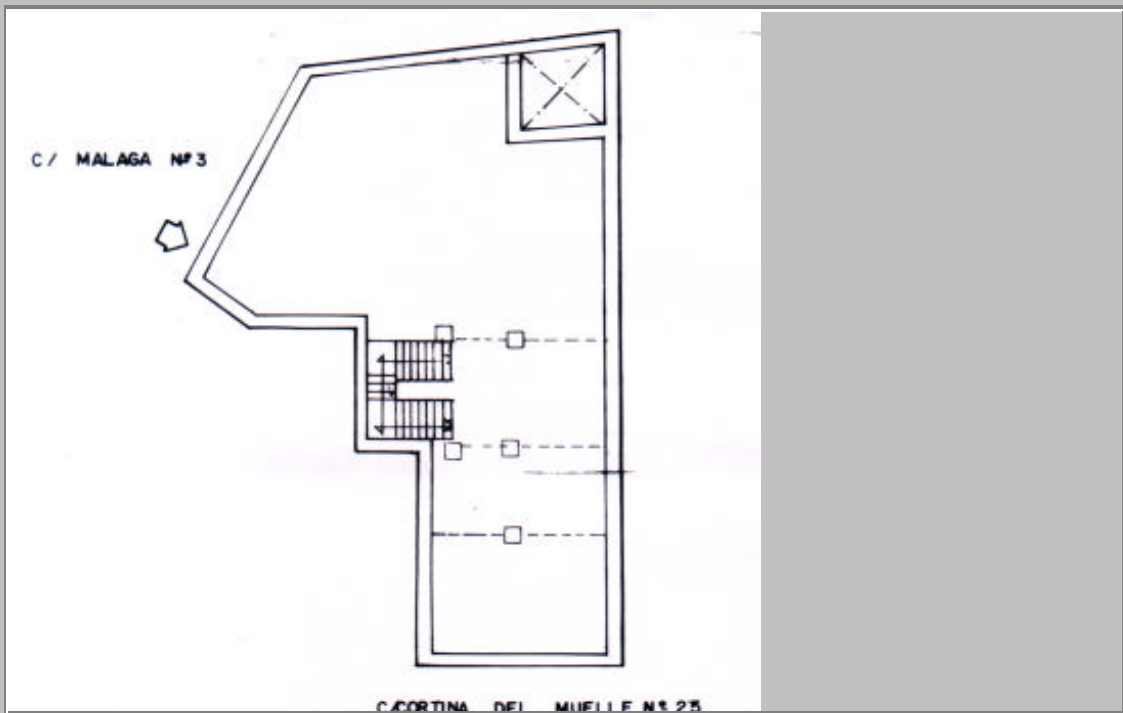
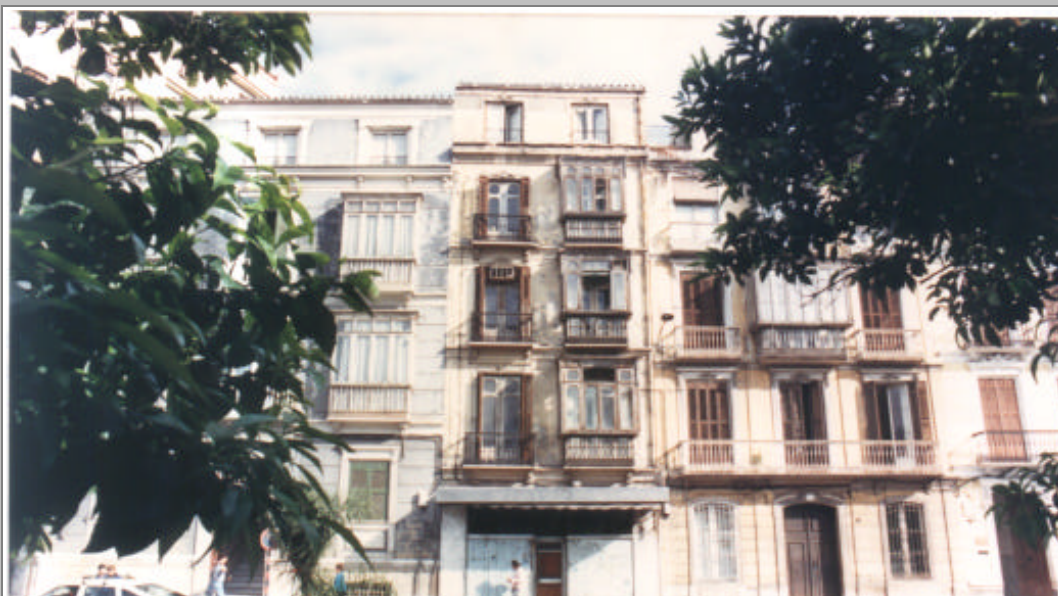
Diafanado en fachada a Cortina del Muelle.
Marquesina.

Construcción entre medianerías distribuida en bajo, tres pisos y ático organizados en dos ejes de huecos. Bajo destruido de marquesina. En las plantas superiores, separadas por impostas, aparece en el extremo derecho un eje de cierros de madera bastante deteriorado, y en el izquierdo un eje de balcones, apoyados en ménsulas, que conservan la decoración en el marco que decrece con la altura; el hueco del piso principal presenta jambas cajeadas y resalte central en el dintel flaqueado por placas rectangulares, coronado con cornisa recta; el del segundo piso aparece moldurado, con decoración floral simétrica sobre el dintel, reduciéndose la decoración del hueco del piso siguiente al tercio superior. Una cornisa marca el paso al ático de ventanas enlazadas por imposta quebrada y con decoración floral en el dintel. La fachada posterior a Málaga 6 es de carácter dieciochesco tanto por la distribución de huecos, como por la rejería empleada. Esta zona del edificio no se debió ver afectada por la reedificación de Cuervo.

Eliminar diafanado en P.B. y marquesina.
