PEPRI CENTRO. CATALOGO DE EDIFICIOS PROTEGIDOS

Situación	SAGASTA, Nº 3		
Edificio	758	Zon	VII
Grado Protección	ARQUITECTONICA I		
Fach.	<input type="radio"/>	Tipol.	<input type="radio"/>
		Elem.	<input type="radio"/>
Estilo	Decimonónico Malagueño		
Autor	Cercano a Cuervo		
Epoca	S. XIX - Ultimo cuarto

SAGASTA, Nº 3

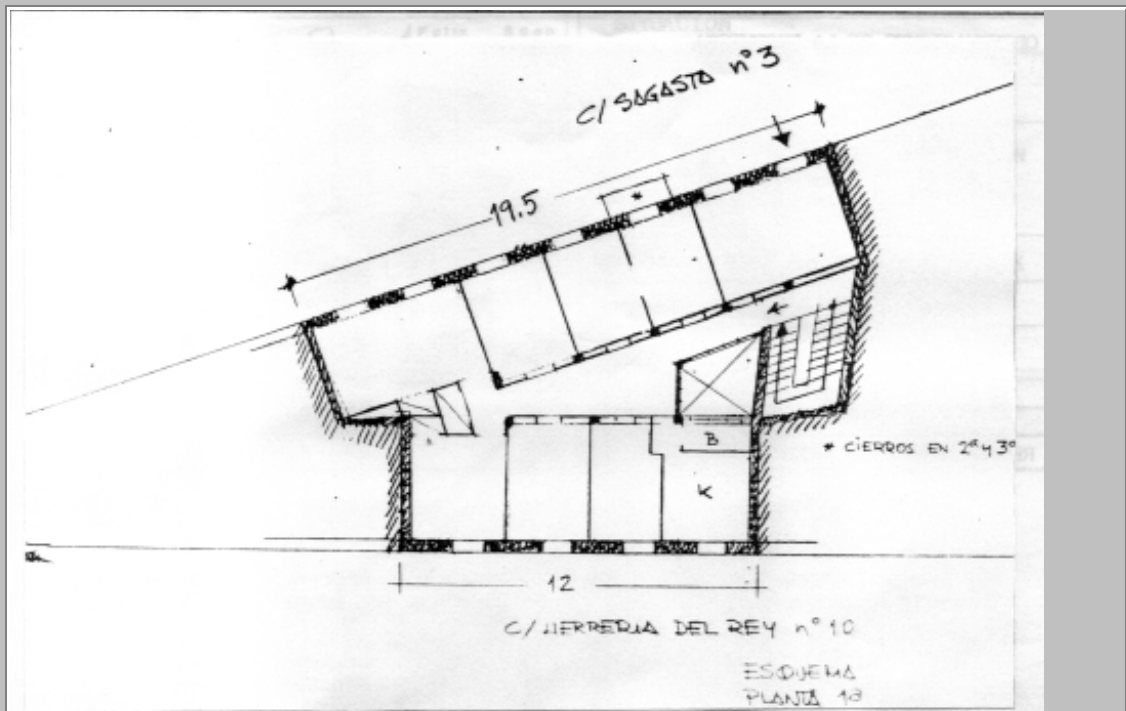
La fachada ofrece mal aspecto aunque la construcción es buena y estructuralmente no aparenta ningún problema.

El saneamiento es prácticamente inexistente, 2 y 3 plantas no tienen baño.

El edificio está casi deshabitado por insuficiencia de instalaciones, especialmente sanitarias, y acabados interiores deteriorados. Fácil rehabilitación.
