PEPRI CENTRO. CATALOGO DE EDIFICIOS PROTEGIDOS

Situación	ALAMEDA PRINCIPAL, Nº 16		
Edificio	8	Zon	I
Grado Protección	ARQUITECTONICA I		
Fach.	<input type="radio"/>	Tipol.	<input type="radio"/>
Elem.	<input type="radio"/>		
Estilo	Decimonónico Burgués Malagueño		
Autor			
Epoca	S. XVIII, remodelada S. XIX

Situación ALAMEDA PRINCIPAL, Nº 16

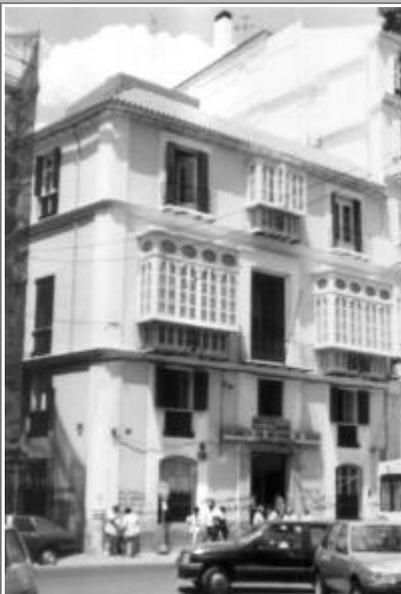
PLANOS Y FOTOS

Actualmente es el edificio de la O.N.C.E., y conserva de su estado original la fachada, pues interiormente se ha manipulado para la ubicación de nuevas oficinas.

Edificio con fachada a tres calles con bajo, entresuelo y dos plantas de balcones separadas por impostas, que conserva del S. XVIII rejería de los balcones de cuadrado, el zócalo y dos "pilares de ángulo" con columnas acanaladas rematadas por rosetas que limita fachada de C/ Pastora, mucho más sencilla e irregular.

En la fachada de la Alameda Principal una imposta separa el entresuelo de las plantas superiores, con balcones que han sido guarnecidos alternadamente con cierros de madera acristalados del S. XIX. La portada, adintelada, con embocadura de piedra de gran bocelón a cada lado del hueco central del entresuelo y, como toda la rejería inferior es del S. XIX.

La fachada posterior, a C/ Panaderos, repite los caracteres de la principal, aunque es algo más amplia y puede disponer cuatro huecos en el frente.
