# PEPRI CENTRO. CATALOGO DE EDIFICIOS PROTEGIDOS

<b>Situación</b>	ALAMEDA PRINCIPAL, Nº 17		
<b>Edificio</b>	9	<b>Zon</b>	I
<b>Grado Protección</b>	ARQUITECTONICA II		
<b>Fach.</b>	<input checked="" type="radio"/>	<b>Tipol.</b>	<input checked="" type="radio"/>
<b>Elem.</b>	<input checked="" type="radio"/>		
<b>Estilo</b>	Barroco Remodelado en XIX y XX.		
<b>Autor</b>			
<b>Epoca</b>	S. XVIII-XIX-XX.

**Situación** ALAMEDA PRINCIPAL, Nº 17

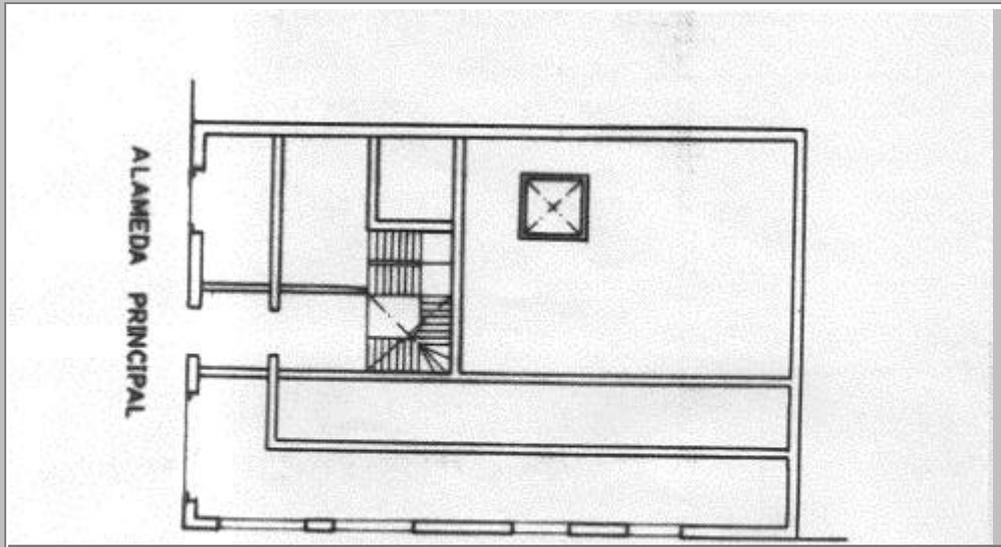
### PLANOS Y FOTOS

Muchos rótulos luminosos sobre fachada y volando perpendicularmente a la misma.

Edificio en esquina de bajo, totalmente transformado por comercios, entresuelo, tres plantas de balcones y otra de ático, separadas impostas. La fachada principal a Alameda Principal presentan bajo y entresuelo totalmente alterados. Las plantas superiores, con tres huecos adintelados, presentan balcones volados con rejería forjada de cuadradillo. El eje central se ha destacado mediante el año de cierros de madera del S. XIX. La planta de ático, añadida en el siglo XX, cambia sus ejes a 4, con ventanas cuadradas. Remata el edificio cornisa escalonada.

La fachada lateral a C/ Córdoba presenta 5 ejes de vanos, aunque la altura del edificio desciende de forma escalonada, faltando en el más extremo las dos plantas superiores. En esta fachada se conserva parte del entresuelo con ventanas antepechadas con rejas de fundición del S. XIX. Las plantas superiores alternan los balcones sencillos y corridos a dos huecos, todos con rejería de forja de cuadradillo del S. XVIII, en algunos casos reforzados con arbotantes, se han añadido cierros de madera en el S. XIX y algunos de sus huecos se han transformado en ventanas en el S. XX.

Adecuación instalación eléctrica a normativa vigente. Uniformar carpintería huecos, pintura general y supresión anuncios.

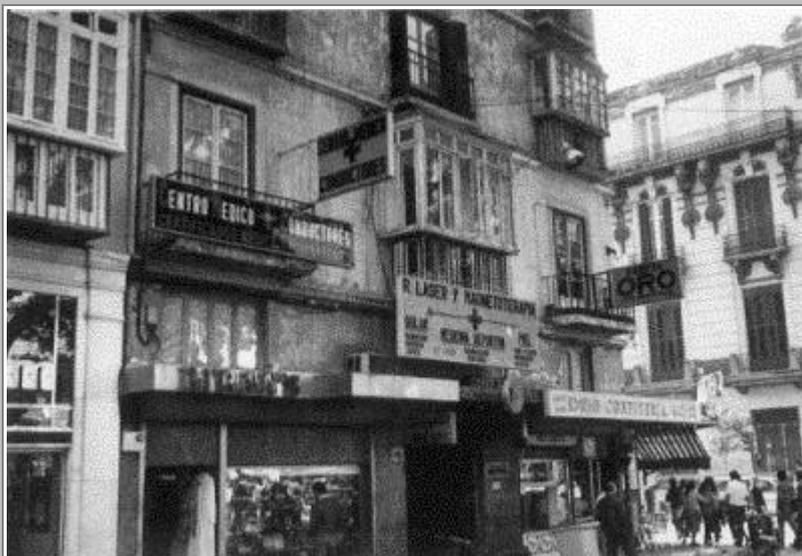
### PLANOS Y FOTOS

La portada, muy transformada recientemente, da acceso a un zaguán y una caja de escalera con baranda de diseño modernista (comienzos del XX), cubierta por claraboya, en dos de sus extremos unas trampas han sido sustituidas por figuras escultóricas de mujer con flores de la misma época.
