PEPRI CENTRO. CATALOGO DE EDIFICIOS PROTEGIDOS

Situación ALAMEDA PRINCIPAL, Nº 19

Edificio 10 **Zon** I

Grado Protección ARQUITECTONICA I

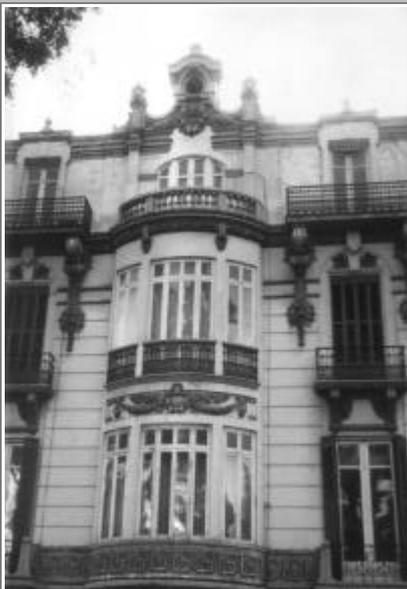
PLANOS Y FOTOS

Edificio con fachada a tres calles con bajo y tres plantas de balcones con paramento enlucido de cajeados horizontales. A partir de un primer piso sencillo, con ventanas adinteladas a la que se ha añadido rejería recientemente, pero integrado en el estilo, se enriquece la decoración. En la 1ª planta un friso con grecas geométrica y motivos vegetales ciñe a los balcones de rejería con pilares extremos, y marca la unidad de toda la fachada en la que destacan los ejes centrales mediante miradores curvos de obra coronados con balaustrada y rematados con una cornisa con un gracioso ático neobarroco que en la fachada a C/ Córdoba desarrolla un volumen cupulado con piezas de curva unificadas. Otro elemento unificador es un cordón vegetal que resalta la imposta del piso superior en el que balcones corridos apoyados en vistosas y decoradas ménsulas muy pujantes enlazadas con ese motivo, el edificio se remata con una cornisa escalonada de la que cuelgan elementos decorativos de menor relieve en las equinas y se encuentra alzada por los montantes de los balcones. La fachada a C/ Trinidad Grund es más sencilla y regular.
