PEPRI CENTRO. CATALOGO DE EDIFICIOS PROTEGIDOS

Situación ALAMEDA PRINCIPAL, Nº 24

Edificio 11 **Zon** I

Grado Protección ARQUITECTONICA I

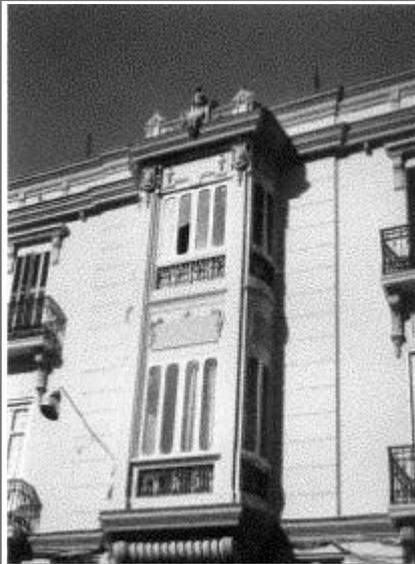
Estilo Neobarroco atemperado.

Autor Cercano a Rivera Vera.

Epoca Comienzos S. XX

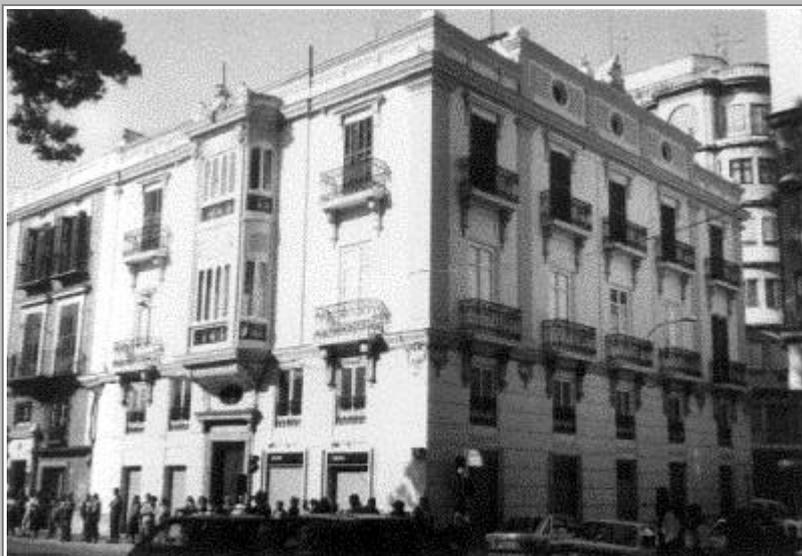
PLANOS Y FOTOS

El sector de C/ Torregorda, con 5 huecos, se corona con ático, que con sus tres óculos y el penacho de remate de importancia y armoniza esta fachada secundaria, que conserva los bajos primitivos, al igual que en la fachada de C/ Panaderos, más sencillo y uniforme.
