PEPRI CENTRO. CATALOGO DE EDIFICIOS PROTEGIDOS

Situación	ALAMEDA PRINCIPAL, Nº 36		
Edificio	21	Zon	I
Grado Protección	ARQUITECTONICA II		
Fach.	<input checked="" type="radio"/>	Tipol.	<input type="radio"/>
		Elem.	<input checked="" type="radio"/>
Estilo	Barroco		
Autor			
Epoca	S. XVIII, remodelada S. XX - 1819

Situación ALAMEDA PRINCIPAL, N° 36

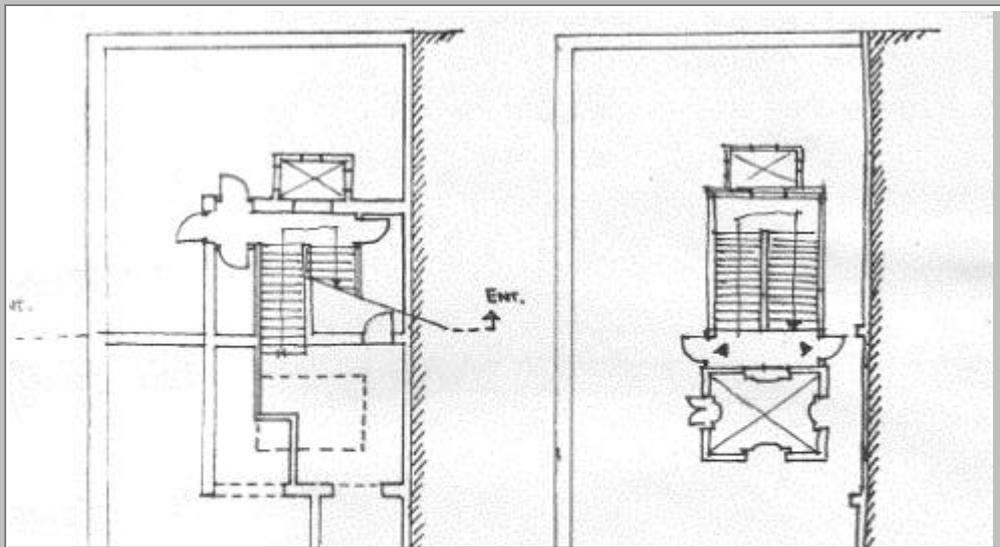
PLANOS Y FOTOS

Edificio de viviendas con bajo, entresuelo y dos plantas con fachada a la Alameda Principal, C/ Ordóñez y C/ Panaderos. Data de fin: del S. XVIII manteniéndose las características tipológicas de esta época en la fachada posterior, con balcones y cierros verticales de rejería de cuadradillo y, en parte, también en las otras fachadas. En función de la Alameda se remodeló la fachada que da a éste, afectando fundamentalmente al bajo y entresuelo, donde se abre la portada, adintelada que encaja su dintel adovelado entre ricas molduras y presenta cartela con la fecha 1.819. En la 1ª planta destaca el balcón corrido con rejería del S. XVIII manteniéndose también ésta en los balcones de la 2ª, de los cuales el de la izquierda se cubre con cierro decimonónico.

La fachada a C/ Ordóñez, más irregular, se corona con torreón en el eje central.

En su interior conserva un pequeño patio con grandes vigas sobre ménsulas y los huecos que se abren a él conservan balconcillos preñados muy dieciochescos.

No se considera una pieza demasiado importante en lo que a su interior se refiere; no obstante, por su situación, debe hacerse un del entorno para una perfecta adecuación.
En caso de reparar, además, ver punto 5.
