PEPRI CENTRO. CATALOGO DE EDIFICIOS PROTEGIDOS

Situación	ALAMEDA PRINCIPAL, Nº 39	
Edificio	25	Zon I
Grado Protección	ARQUITECTONICA II	
Fach.	<input checked="" type="radio"/>	Tipol. <input checked="" type="radio"/> Elem. <input type="radio"/>
Estilo	Decimonónico Malagueño.	
Autor		
Epoca	Fines S. XVIII - 1º cuarto S. XIX

Situación ALAMEDA PRINCIPAL, N° 39

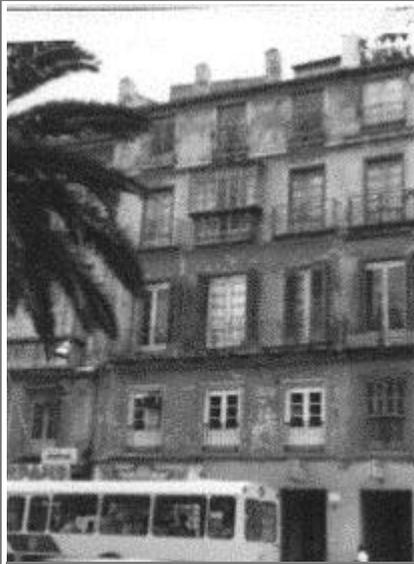
Edificio entre medianerías con bajo y cuatro plantas separadas por imposta que forma fachada unitaria con la casa nº 41.

El bajo muy transformado, conserva una sencilla portada adintelada, 1ª planta de balcones antepechados con rejería de fundición, en balcón corrido a los tres huecos de fachada y en las 3ª y 4ª balcones individuales resaltando el eje central de la 3ª con cierro decimonónico. Remata en terraza con balaustrada de forja entre pilares. Todos los huecos son adintelados sin embocadura excepto ático y la rejería es de forja con caracoles centrales, excepto en la 1ª planta que es de fundición. Tras el zaguán hay un patio y pres balcones de forja del S. XVIII y galería del S. XIX sobre vigas de madera y pies derechos. Al fondo se encuentra la escalera con arq con punjante central en las mesetas; tiene otro patio posterior.

La actuación de adecentamiento de fachada debería realizarse de manera conjunta con la nº 41, pues entre las dos forman la fachada unitaria.

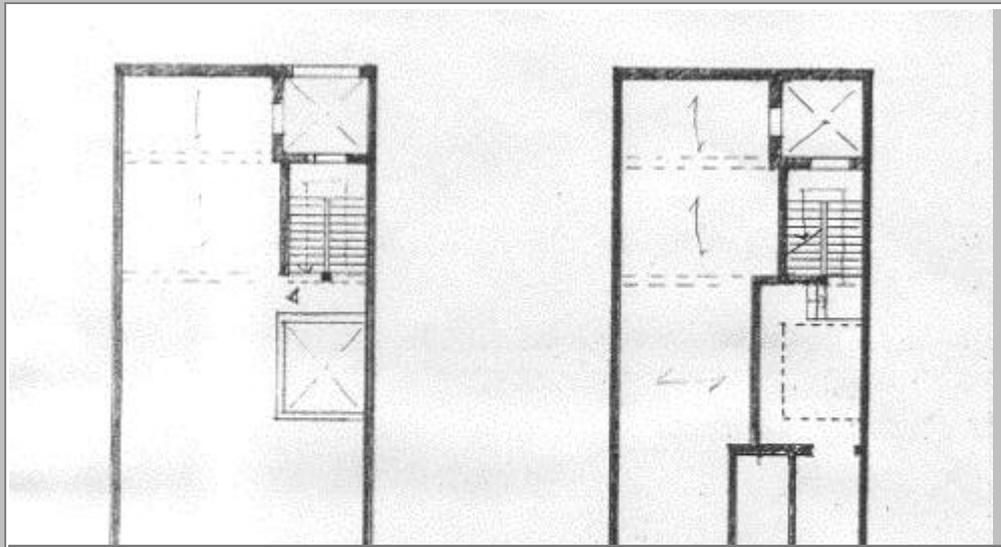
PLANOS Y FOTOS

Parece una actuación de comienzos del XIX sobre una casa de finales del S. XVIII que conserva muchos elementos de esta época.
