# PEPRI CENTRO. CATALOGO DE EDIFICIOS PROTEGIDOS

<b>Situación</b>	ALAMEDA PRINCIPAL, Nº 8	
<b>Edificio</b>	4	<b>Zon</b> I
<b>Grado Protección</b>	ARQUITECTONICA I	
<b>Fach.</b>	<input type="radio"/>	<b>Tipol.</b> <input type="radio"/>
		<b>Elem.</b> <input type="radio"/>
<b>Estilo</b>	Decimonónico Burgués Malagueño	
<b>Autor</b>		
<b>Epoca</b>	Finales X. XIX - Portada Fin XVIII

ALAMEDA PRINCIPAL, Nº 8

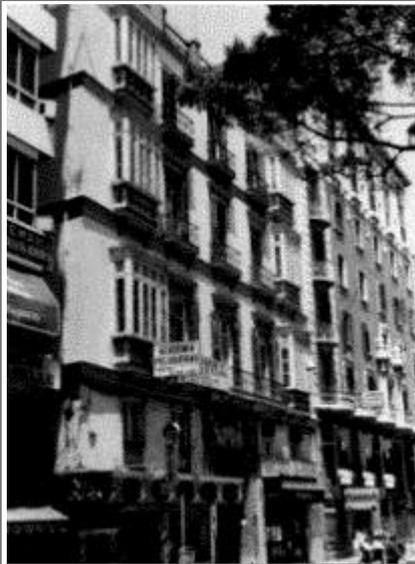
Edificio con bajo, entresuelo de balcones antepechados y tres pisos de balcones guarnecidos sobre ménsulas y cierros de madera en los ejes laterales, alzándose sobre éstos una torrecilla ático que parece más tardía, aunque está bien integrada. La separación está marcada por fuertes impostas.

La portada, de piedra caliza, adintelada de doble altura está flanqueada por pilastras cajeadas con guirnalda pendiente y friso de triglinos y metopas con medallón de rocalla en la clave, respondiendo a los caracteres barroco-clasicista de la arquitectura malagueña del S. XVIII en Málaga, por lo que puede ser aprovechada de una obra anterior.

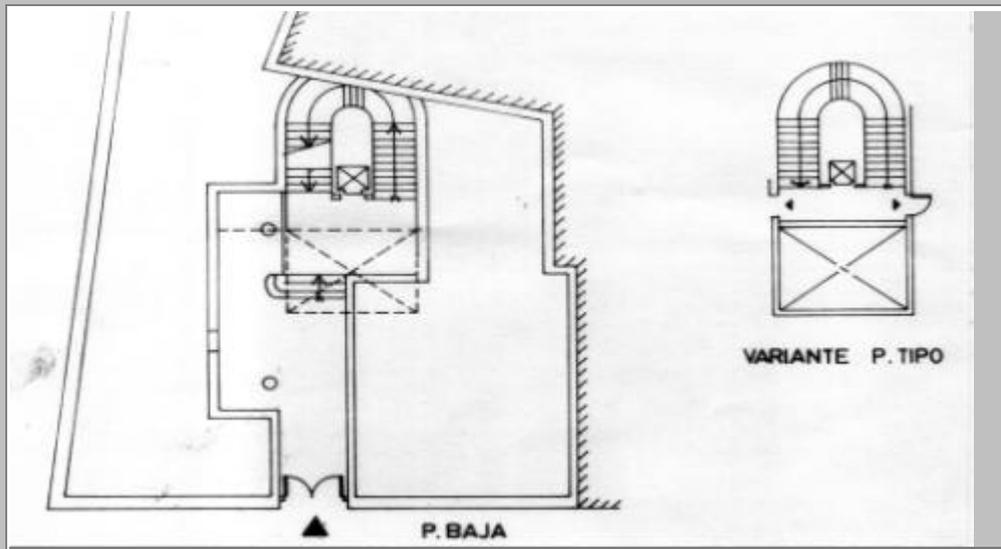
## PLANOS Y FOTOS

En elementos de Fachada: Anuncio, Ruiz Cueto, Gestoría y Banco.(Quitar).  
Instalaciones de Electricidad: Adecuar a normativa.

Uno de los locales invade el hall quitándole bastante importancia a dicho espacio.  
Una posible actuación podría ser volverlo a su estado inicial.

Tras la portada se abre un zaguán que da paso a un patio con columnas de fundición que apoyan las galerías, obra también del XIX.
