PEPRI CENTRO. CATALOGO DE EDIFICIOS PROTEGIDOS

Situación	ALAMEDA PRINCIPAL, Nº 9		
Edificio	5	Zon	I
Grado Protección	ARQUITECTONICA II		
Fach.	<input type="radio"/>	Tipol.	<input checked="" type="radio"/>
Elem.	<input checked="" type="radio"/>		
Estilo	Barroco muy remodelado S. XX		
Autor			
Epoca	S. XVIII - XX

Situación ALAMEDA PRINCIPAL, Nº 9

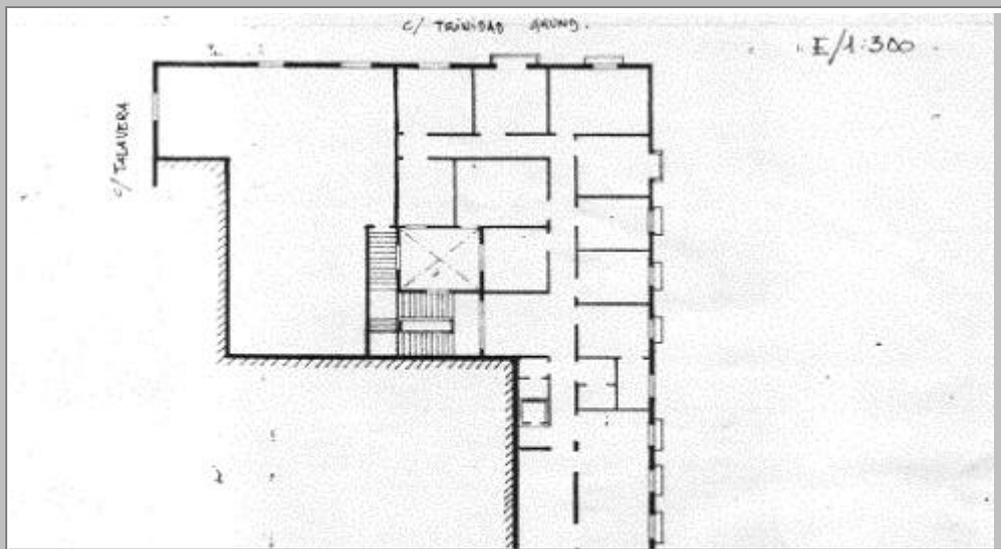
PLANOS Y FOTOS

Luminosos desacordes con la situación ambiental del edificio.

Edificio en esquina con la C/ Pedro de Mena, de bajo y tres plantas de balcones separados por impostas. El bajo se halla totalmente transformado en todo su perímetro por establecimientos de ocio, y las rejas que presenta son recientes tratando de imitar las originales. Tan solo destaca como elemento interesante una pieza de piedra decorada situada en una de sus esquinas para la protección de la entrada. Sus vanos, todos adintelados, se distribuyen en 2 ejes en su fachada principal y posterior y 8 en la lateral. Presenta balcones corridos en su fachada principal. La rejería es de forja de cuadrado del S. XVIII, aunque en los balcones corridos se muestra modificada y se le han añadido arbotantes recientemente. Las impostas que separan las distintas plantas también son recientes.

Posibilidad de ampliación parcelaria con alameda principal 7, dada la irregularidad de la parcela.
