PEPRI CENTRO. CATALOGO DE EDIFICIOS PROTEGIDOS

Situación	BARROSO, Nº 10		
Edificio	40	Zon	I
Grado Protección	ARQUITECTONICA II		
Fach.	<input type="checkbox"/>	Tipol.	<input type="checkbox"/>
		Elem.	<input type="checkbox"/>
Estilo	Decimonónico Malagueño.		
Autor			
Epoca	S. XIX - 2ª Mitad.

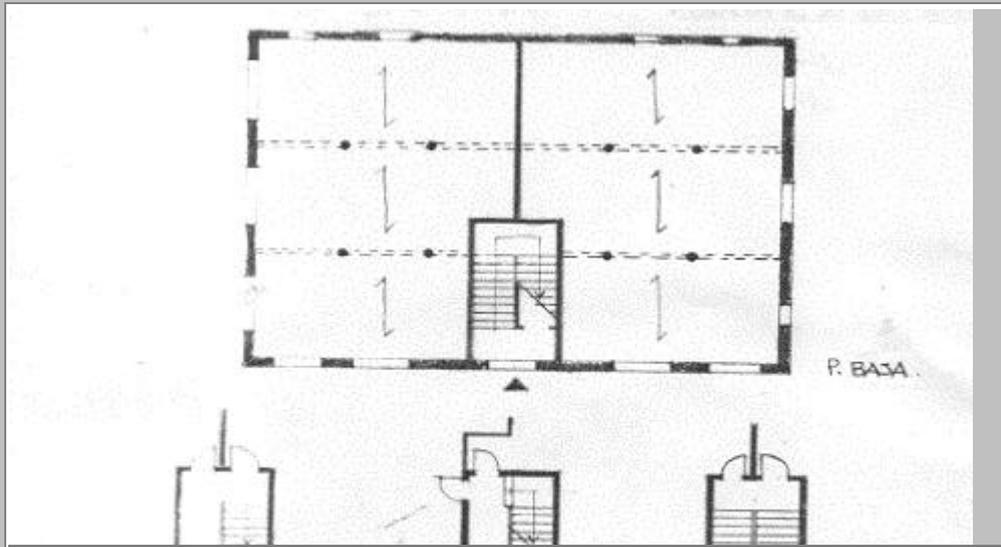
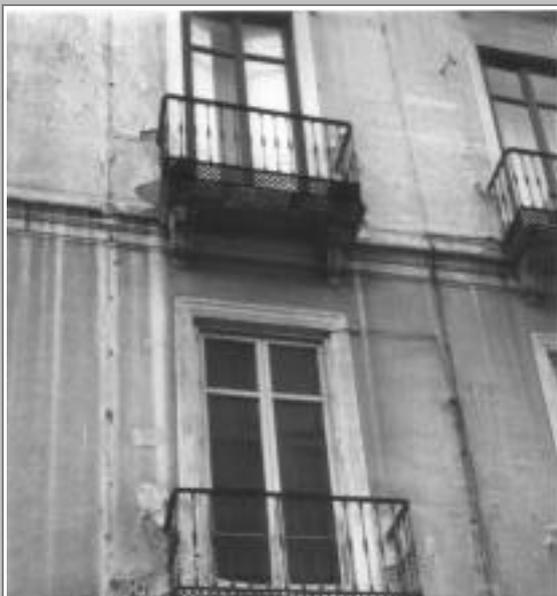
PLANOS Y FOTOS

Fachada: Actualmente está en reparación y adecentamiento.

Edificio exento con esquinas redondeadas con bajo y tres plantas de balcones apoyados sobre ménsulas en la imposta. La fachada Barroso, es la principal; con sencilla portada adintelada sin adornos y centra la fachada marcándose este eje con balcones antepec al que flanquean dos ejes con balcones volados sobre ménsulas de motivos diferentes.

Toda la rejería es de fundición de tubo con nudo de plomo y base más trabajada.

En las calles secundarias los balcones no tienen vuelo.
