#### CATALOGO DE EDIFICIOS PROTEGIDOS

$N^{\circ} E dificio:$  42 Situacion: CASAS DE CAMPOS,  $N^{\circ}$  18 C/ VENDEJA,  $N^{\circ}$  17

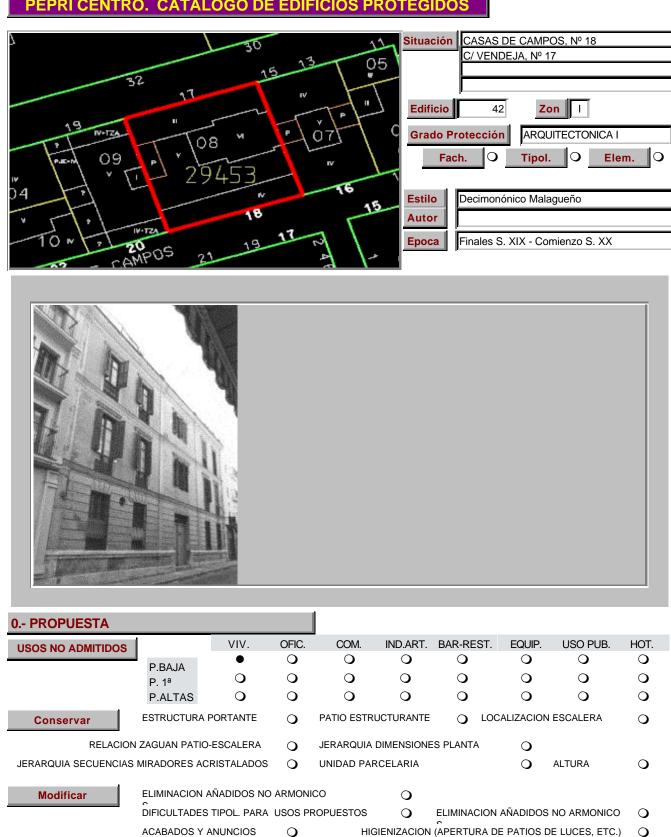
Uso Actual: Bar-Rest. (B/A)-Planta Baja y Alta. La fachada tiene 24 m. tanto la fachada delantera como la trasera. La construcción da a dos calles paralelas.

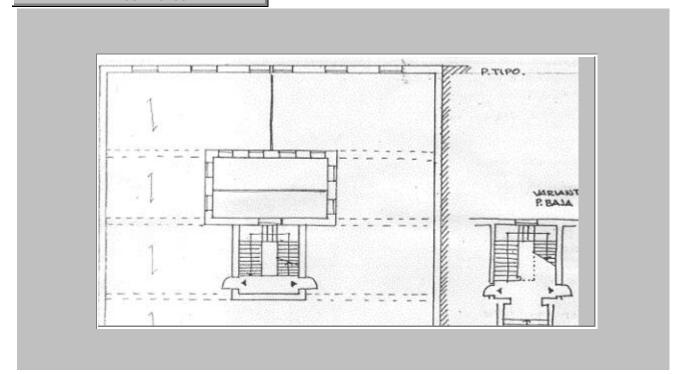
#### **PLANOS Y FOTOS**

Edificio entre medianerías con fachada a 2 calles. La fachada a C/ Vendeja con bajo y dos plantas separadas por impostas se articu entre pilastras disponiendo los huecos por parejas. El bajo, con zócalo de piedra, tiene ventanas empotradas y conserva el cajeado en las plantas superiores los balcones son antepechados guarnecidos por molduración geométrica, excepto en el tramo central con ventanas coronadas por cornisa sobre ménsulas. Esta fachada responde a un diseño de finales del XIX. La fachada a Casas de Car con un huecos más responde a comienzos del S. XX integrando elementos modernistas. Se articula entre pilastras laterales con bajo plantas de balcones separadas por impostas.

El bajo conserva el enlucido cajeado, zócalo y ventanas empotradas, balcones con guarnecidos geométricos en las dos primeras pla balcones antepechados en la tercera que se remata con volada cornisa.
