# PEPRI CENTRO. CATALOGO DE EDIFICIOS PROTEGIDOS

<b>Situación</b>	M. AGUSTIN HEREDIA, N° 2,4,6,8		
	CASAS DE CAMPO, N° 1		
	CORDOBA, N° 15		
<b>Edificio</b>	52	<b>Zon</b>	I
<b>Grado Protección</b>	ARQUITECTONICA II		
<b>Fach.</b>	<input type="radio"/>	<b>Tipol.</b>	<input checked="" type="radio"/>
		<b>Elem.</b>	<input checked="" type="radio"/>
<b>Estilo</b>	Moderno		
<b>Autor</b>	Eduardo Burgos		
<b>Epoca</b>	S. XX - Hacia 1.950

Propuesta: Conservar: Unidad Parcelaria: Entendiéndose como la unión de todas.  
Datos Generales: Uso Actual: Nº Viviendas: 12 x 6  
Oficinas: 2 x 6 , Locales: 2 x 6  
Descripción del Edificio: Valor del Edificio: Otros: La Actuación unitaria.  
Elementos de Interés: Otros: Unidad de parcela y actuación.

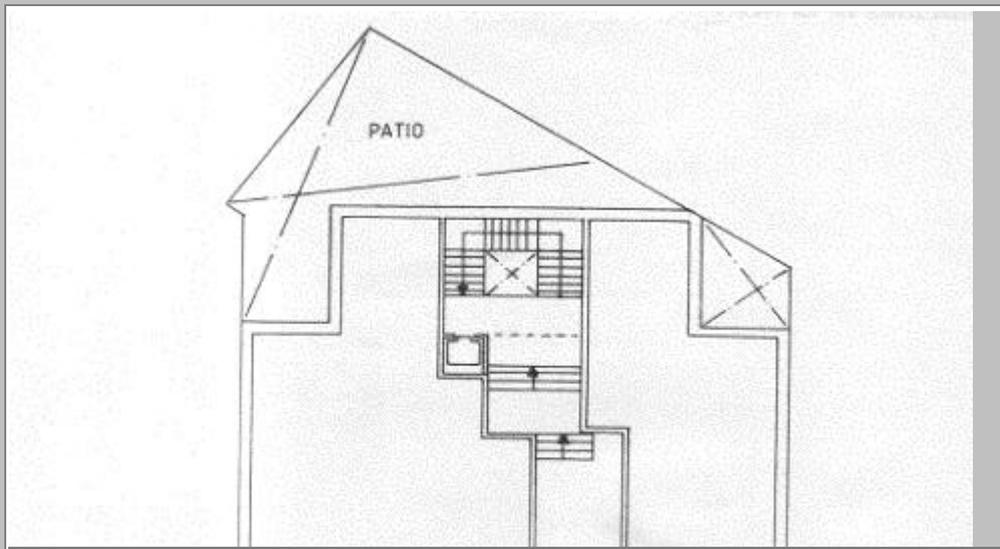
### PLANOS Y FOTOS

Edificio con fachada a tres calles con bajo y siete plantas rematadas con terraza. El bajo, aunque irregular por la decoración de los locales comerciales mantiene la uniformidad en las portadas, adintelada con embocadura abocinada y chapeada de mármol.

El zaguán, revestido de mármol y suelos de madera, da acceso a la zona de escalera y ascensor muy funcional.

La fachada presenta la 1ª planta revestida de ladrillo en bandas horizontales contrastando con el enfoscado de las superiores y presentando ventanillas verticales con sencilla embocadura de piedra. Las cinco plantas siguientes se limitan con imposta y presentan igual disposición y ritmo que la 1ª pero, correspondiendo a cada una de las unidades plurifamiliares que componen este conjunto, se destacan cuerpos volados con 3 ventanas centrales flanqueadas por tenacillas en los ángulos.

La planta ático tiene huecos adintelados y se abre a estos cuerpos volados que rematan en ella con terraza continua.

Mantenimiento de la actuación unitaria.  
Conservar Unidad Parcelaria: Entendiéndose como la unión de todas.
