PEPRI CENTRO. CATALOGO DE EDIFICIOS PROTEGIDOS

Situación	PUERTA DEL MAR, Nº 20		
Edificio	62	Zon	I
Grado Protección	ARQUITECTONICA I		
Fach.	<input type="radio"/>	Tipol.	<input type="radio"/>
		Elem.	<input type="radio"/>
Estilo	Decimonónico Burgués Malagueño.		
Autor			
Epoca	S. XVIII - S.XIX (ampliación).Rehab.S.XX

Situación PUERTA DEL MAR, Nº 20

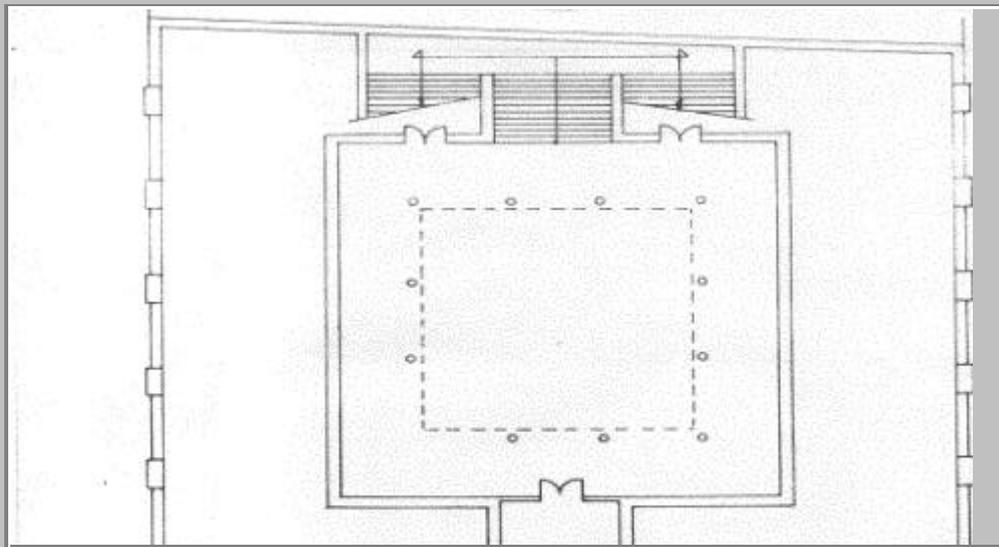
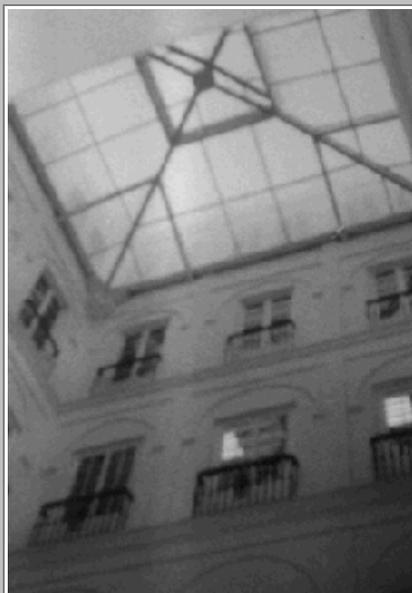
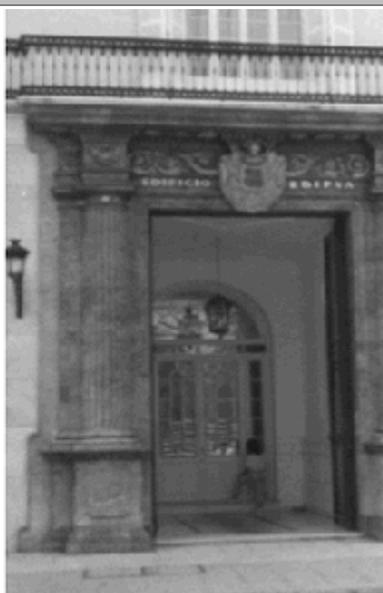
PLANOS Y FOTOS

Edificio con fachada a tres calles que conserva los "pilares de ángulo" con columnas acanaladas rematadas por rosetas. Tiene bajo entresuelo, tres plantas de balcones y ático separados por impostas. El bajo, que engloba al entresuelo, ha sido recubierto de mármol en la rehabilitación del S. XX, y se compone con ventanas empotradas y cierro de poco vuelo. En las plantas superiores balcones sobre ménsulas muy decoradas y carteles con elementos vegetales en la clave, diferenciándose en los tres pisos; el ático, más sencillo, se compone con ventanas verticales.

La fachada principal, a C/ Puerta del Mar, sigue igual ritmo pero corre los tres balcones del piso principal sobre la portada de mármol de gran monumentalidad; es adintelada y está enmarcada por dos medias columnas de fuste acanalado y capiteles dóricos que soportan un elegante entablamento con decoración de soleos en el friso y escudo nobiliario en la clave. Sobre ellas se monta un balcón corrido manteniendo el resto de la fachada uniformidad con la anterior. La fachada de C/ Panaderos es más uniforme. Tras el zaguán se encuentra un hermoso patio con arquerías sobre columnas de mármol y capitel dórico con rosetas y carteles entre hojas de lamel en las enjutas. Sobre un entablamento con friso decorado con rosetas se alzan 3 pisos de vanos adintelados con balcones de poco vuelo que se definen entre pilastras. En el claustro los arcos del ángulo apoyan en ménsulas de mármol y entre ellas decoran medallones con guirnaldas. Al fondo hay una hermosa escalera imperial cuyos tramos centrales vuelan unos sobre otros; la caja se cubre, sobre pedrinas, con bóveda oval muy plana articulada con casetones y medallones centrales, distribuyéndose por todos ellos presenta decoración vegetal. En la primera mitad del S. XX fue sede del Hotel Regina.

El edificio es obra del S. XVIII, ampliado en el S. XIX con la adición de dos pisos interviniendo Jerónimo Cuervo. Ha sido rehabilitada en 1.986

Se ha realizado una rehabilitación recientemente.
