# PEPRI CENTRO. CATALOGO DE EDIFICIOS PROTEGIDOS

<b>Situación</b>	TOMAS HEREDIA, Nº 9		
<b>Edificio</b>	73	<b>Zon</b>	I
<b>Grado Protección</b>	ARQUITECTONICA I		
<b>Fach.</b>	<input type="radio"/>	<b>Tipol.</b>	<input type="radio"/>
		<b>Elem.</b>	<input type="radio"/>
<b>Estilo</b>	Decimonónico Burgués Malagueño		
<b>Autor</b>	Jerónimo Cuervo		
<b>Epoca</b>	S. XIX- 1.884

TOMAS HEREDIA, Nº 9

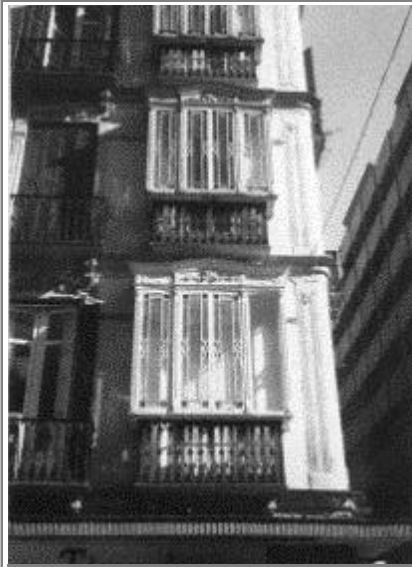
Edificio que forma esquina con calle Vendeja con bajo y cuatro plantas separadas por imposta. El bajo está transformado en planta c para los locales comerciales y su portada, adintelada, presenta su embocadura con chapeado de mármol más moderno, habiéndose remodelado también el zaguán y escaleras, introduciéndose un ascensor.

Los balcones, con rejería de fundición cuyos barrotes forman palmetas, son adintelados, apoyados sobre ménsulas en la imposta.

El tratamiento de los recercados y decoración sobre éstos es diferente en cada planta, presentando mascarones y soleos de marca relieve en la 1ª planta, sobre placa deprimida en el centro en la 2ª y más sencillos en la 3ª, resaltándose los ejes laterales de la fachada principal con bellos cierros de madera con decoración foliada y cristales de colores.

Una imposta de mayor resalte separa la planta ático, abierta con ventanas antepechadas y rematada por cornisa que recoge el tejado.
