PEPRI CENTRO. CATALOGO DE EDIFICIOS PROTEGIDOS

Situación	TRINIDAD GRUND, Nº 13	
	VENDEJA, Nº 14	
Edificio	78	Zon I
Grado Protección	ARQUITECTONICA II	
Fach.	<input checked="" type="radio"/>	Tipol. <input checked="" type="radio"/>
		Elem. <input type="radio"/>
Estilo		
Autor		
Epoca	S. XX.

1.- DATOS GENERALES

TRINIDAD GRUND, Nº 13

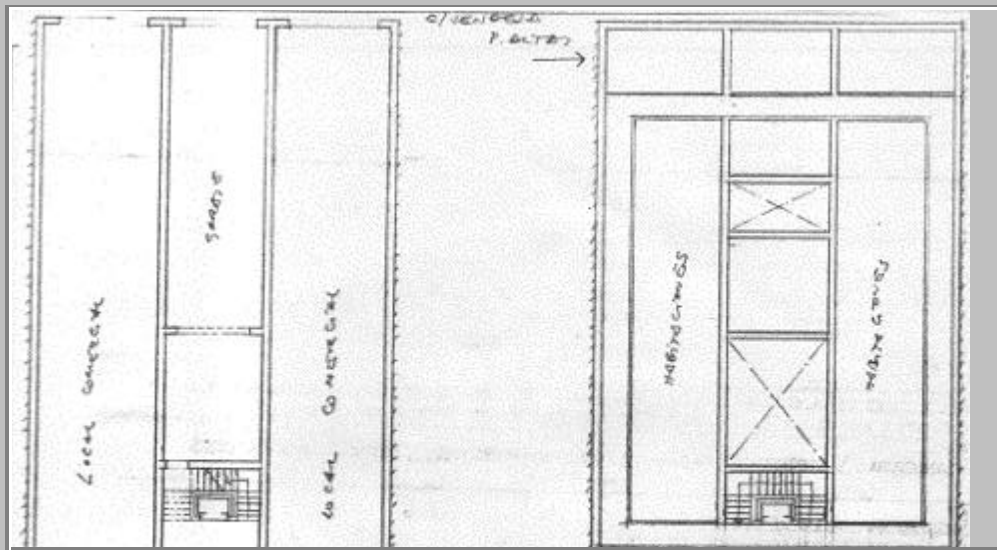
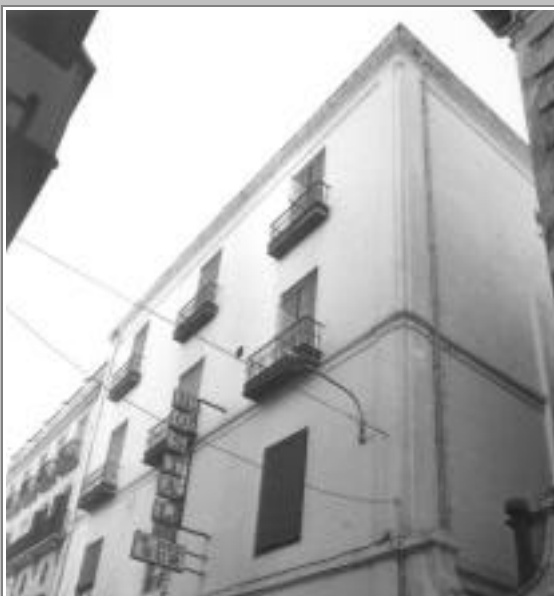
PLANOS Y FOTOS

- Voladizos en locales planta baja.
- Anuncio luminoso en plantas altas saliente de la fachada.
- La mayoría de huecos en ventanas y balcones presentan carpintería de aluminio sustituyendo a la anterior madera.
- Falta limpieza general.

Edificio con bajo transformado por los locales comerciales y tres plantas. La 1ª, entre impostas, presenta ventanas antepechadas y superiores balcones sobre ménsulas con sencilla rejería.
Se remata con cornisa denticulada que ciñe también la fachada de C/ Vendeja, con paramento de ladrillo y similar composición de hu
