PEPRI CENTRO. CATALOGO DE EDIFICIOS PROTEGIDOS

Situación	TRINIDAD GRUND, Nº 7	
	C/ VENDEJA, Nº 8	
Edificio	76	Zon I
Grado Protección	ARQUITECTONICA II	
Fach.	<input checked="" type="radio"/>	Tipol. <input type="radio"/> Elem. <input checked="" type="radio"/>
Estilo	Barroco Moderno	
Autor		
Epoca	S. XVIII - Finales S. XX

TRINIDAD GRUND, Nº 7

C/ VENDEJA, Nº 8

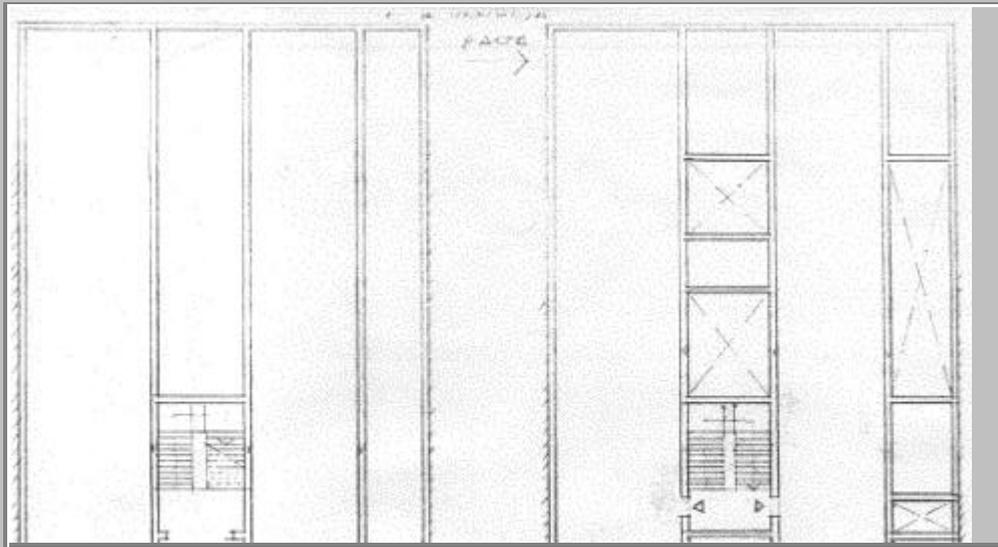
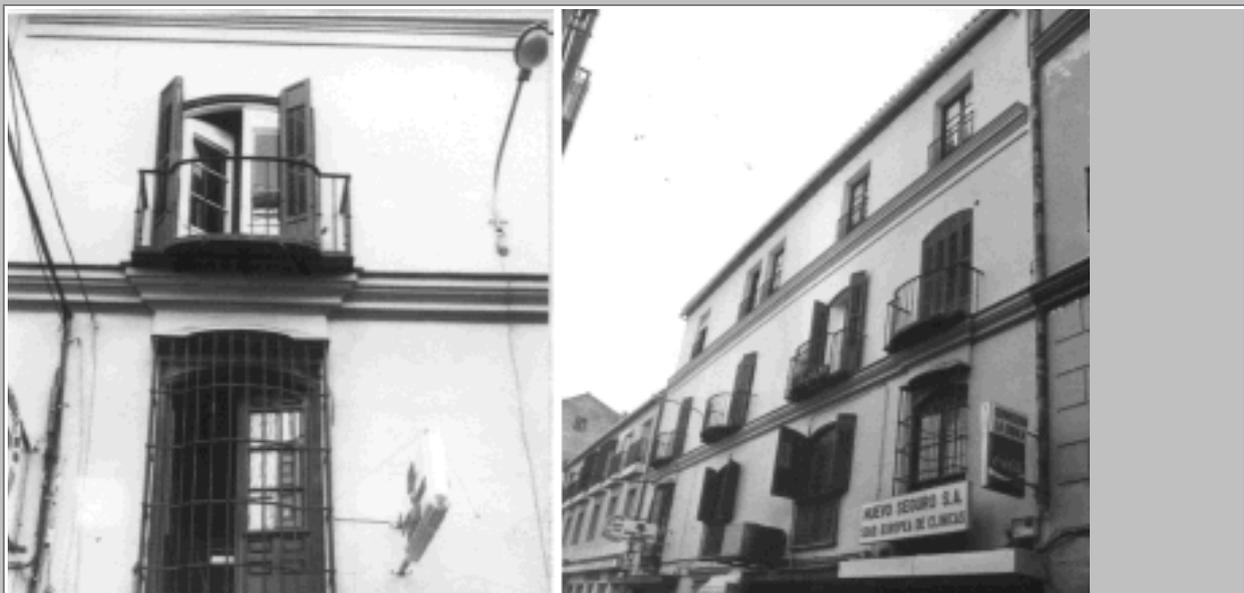
PLANOS Y FOTOS

Muchos anuncios luminosos sobre fachada y saliente de esta. En la fachada a Trinidad Grund existe maquinaria de aire acondicionado considerable tamaño en P. 1ª y expuesta en fachada.
La instalación eléctrica no se adecua a la normativa vigente.

Edificio entre medianerías con bajo y tres plantas separadas por impostas. El bajo, desfigurado por los locales comerciales, solo con la portada con embocadura del X. XIX. Las plantas superiores son más armónicas; la 1ª se compone con dos balcones antepechados flanqueados por cierros preñados de poco vuelo, la 2ª con balcones preñados y la 3ª de menor altura con balconillos antepechados; la rejería es de cuadradillo del S. XVIII. La fachada a C/ Vendeja, con dos plantas y una de ático, es obra moderna, de la mediación del XX. La 1ª Planta es de ventanas adinteladas, la 2ª con un cuerpo saliente de ventanas antepechadas que se continua con balcones laterales y la 3ª se compone, a modo de ático, con dos torrecillas laterales, comprimidas entre la imposta y la cornisa, desarrollándose en ellas una terraza pérgola.
