1 DATOS GENERALES	Tipología Edificatoria
	Corrala Con Patio Estructur.
Situación VENDEJA, Nº 21	Zaguán Zaguán Sit. Escalera Patio
	Inter.
<u></u>	Densa Profunda (Pat.Traseros)
Propietario Dña. Mª José Jiménez	En Esquina Otras
Uso Actual  B Planta Baja A Planta Altas	4 ELEMENTOS DE INTERES
Viv. Unif. 0 Adm. Publ. 0 Bar-Rest. 0	Tipología 🔳
Viv. Pluf. A Adm. Priv. 0 Hotelero 0	Organización Estructural
Museo 0 Comer. Gr. 0 Ind. Artes. 0	Fachada
Espec. 0 Comer. Pq. 0 Ind. Media B	Patio Estructurante
Otros	Elementos Punturales: Portada Herrajes
NUMERO M2. UTILES	Cierros Columnas
VIVIENDAS 3 0	Carpintería Patios
OFICINAS 0 0 0 LOCALES 1 0	Solerías 🔲 Otros
	5 ELEMENTOS CONSTRUCTIVOS, MATERIALES.
Régimen de Ocupación	ESTADO CONSERVACION
Propiedad Alquiler Otros	Estructura
	MUROS
2 DESCRIPCION DE LA PARCELA	F. Ladrillo Mamp. Concer. Mamp.Mix.
Trama Urbana	Sillares O Arco/Columna O Otros

NºEdificio: 80 Situacion: VENDEJA, Nº 21

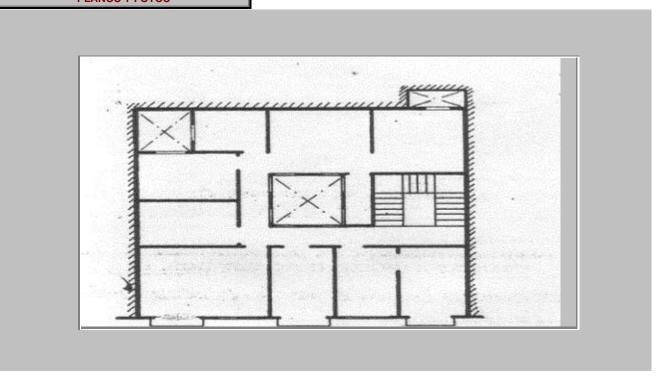
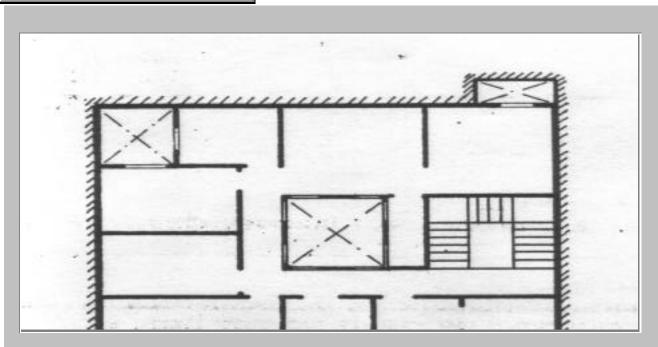
#### **PLANOS Y FOTOS**

Elementos de Interés: Otros: Molduras

- Es interesante el juego de huecos de fachada.

Edificio entre medianerías con bajo y tres plantas de balcones con rejería de fundición, separados por impostas. Tiene bajo con zóca sencilla portada y en las plantas superiores alternan balcones sobre ménsulas y antepechados, excepto en el ático que son antepec Remata con cornisa decorada con rosetas. Todos los vanos son adintelados, guarnecidos con molduras y decoración de mascaron 1ª planta y vegetal en la segunda.
