PEPRI CENTRO. CATALOGO DE EDIFICIOS PROTEGIDOS

Situación	BARROSO, Nº 2		
Edificio	37	Zon	I
Grado Protección	ARQUITECTONICA I		
Fach.	<input type="radio"/>	Tipol.	<input type="radio"/>
		Elem.	<input type="radio"/>
Estilo	Decimonónico Burgués Malagueño		
Autor	Jerónimo Cuervo		
Epoca	S. XIX - 1.885

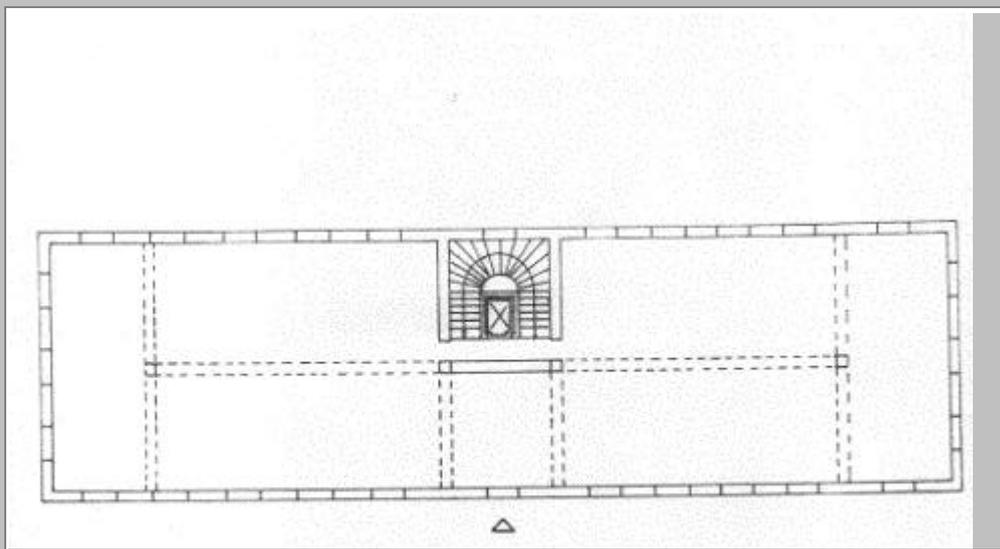
PLANOS Y FOTOS

Elementos de Interés: Fachada: La anterior a la ampliación.

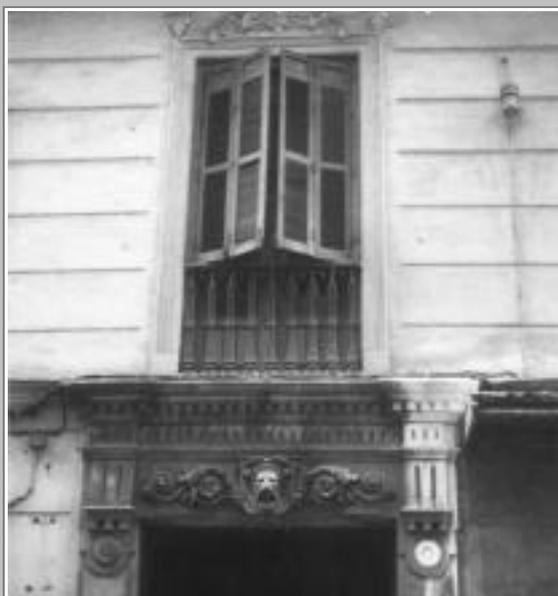
PLANOS Y FOTOS

Aún arreglando la fachada, el añadido de tres plantas más ático desvirtúa totalmente el carácter de la construcción. (La calificación es, sobre todo, para las plantas baja, 1ª, 2ª y 3ª actuales).

Edificio exento con esquinas retocadas y fachadas articuladas entre pilastras cajeadas con decoración y capitel cúbico con rosetas. Presenta bajo y tres plantas de balcones separados por imposta a los que se han añadido en los años 50 tres pisos más que ofrece desagradable contraste y que chocan aún más con el cuidado diseño del edificio decimonónico.

El bajo está transformado en la fachada de C/ Córdoba por un local comercial, pero en el resto conserva el zócalo primitivo de piedra ladrillo y el diseño de huecos. La portada que se abre a C/ Barroso es adintelada con embocadura de piedra flanqueada por pilastras sostienen entablamento con cornisa denticulada y motivos pujantes con triglifo que flanquean un mascarón de león del que se extienden soleos abarcando la amplitud del dintel.

Las plantas superiores se componen con balcones antepechados en la 1ª con motivo agrutescado de grueso relieve sobre la clave, otras plantas los balcones vuelan sobre ménsulas apoyadas en la imposta y guarnecen con moldura sobre mensulillas y decorados encima de ella, presentando el piso superior la característica moldura quebrada que abraza los huecos. La rejería es toda ella de fundido formando palmetas.

El paramento conserva el enfoscado original con cajeados en 1ª planta y rosetas en la superior.

La fachada a C/ Barroso, se centra por la portada y se compone sobre ella con balcón corrido y resaltando 2 ejes con cierros acristalados que en C/ Córdoba corresponde al eje central.
