PEPRI CENTRO. CATALOGO DE EDIFICIOS PROTEGIDOS

Situación	CORDOBA, Nº 3		
Edificio	45	Zon	I
Grado Protección	ARQUITECTONICA II		
Fach.	<input checked="" type="radio"/>	Tipol.	<input checked="" type="radio"/>
		Elem.	<input type="radio"/>
Estilo	Decimonónico Burgués Malagueño		
Autor			
Epoca	S. XIX

CORDOBA, Nº 3

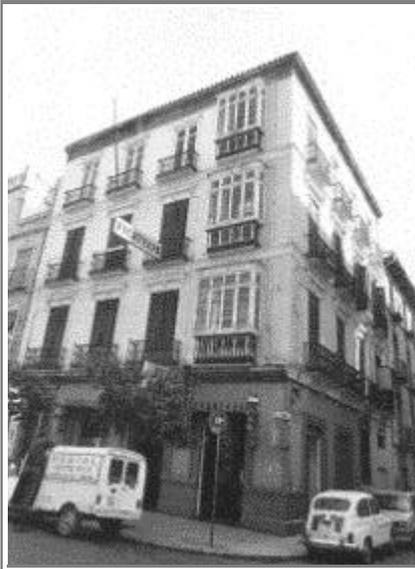
Edificio en esquina con fachada a C/ Córdoba y a C/ Trinidad Grund. Tiene bajo y tres plantas de balcones separados por impostas, guarnecidos con motivos amensulados y con rejería de fundición; el eje central se cubre con cierros de madera. Se remata con corniciada molduración, con meandros y motivos curvados que sostienen el tejado.

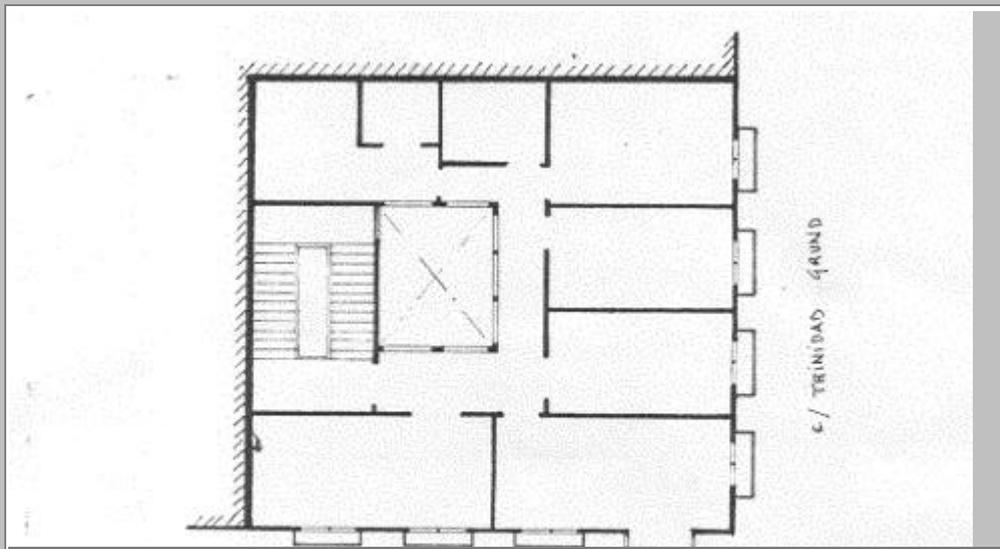
PLANOS Y FOTOS

- Zócalo de azulejos vidriados de 1,60 de altura.
Existe una maquina de aire acondicionado de considerable tamaño en un balcón de C/ Trinidad Grund.
