PEPRI CENTRO. CATALOGO DE EDIFICIOS PROTEGIDOS

Situación	CORDOBA, N° 4		
Edificio	46	Zon	I
Grado Protección	ARQUITECTONICA I		
Fach.	<input type="radio"/>	Tipol.	<input type="radio"/>
		Elem.	<input type="radio"/>
Estilo	Autárquico		
Autor	Germán Alvarez de Sotomayor.		
Epoca	Siglo XX- 1950-52

NºEdificio:

46

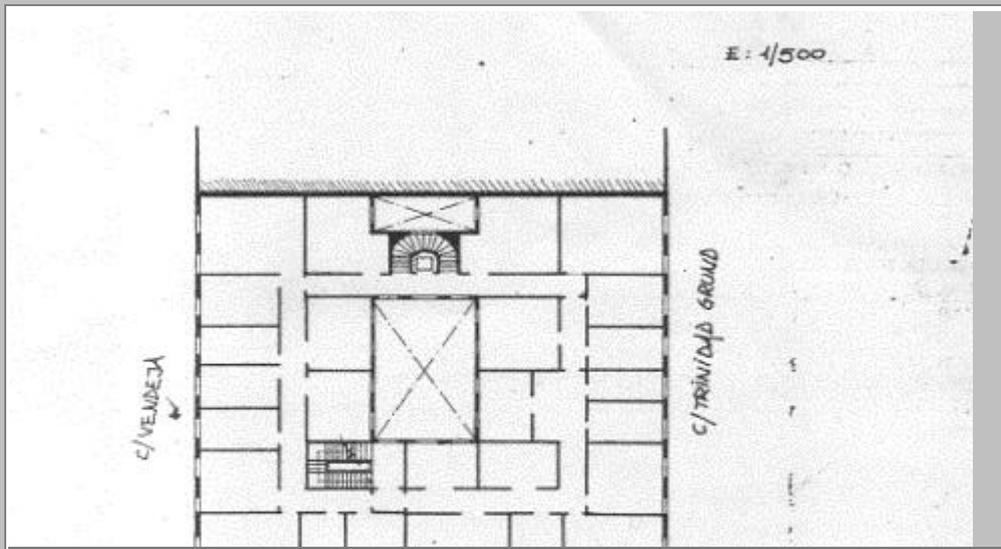
PLANOS Y FOTOS

Forjado de hormigón translúcido.
Son de interés los detalles ornamentales de la entrada.

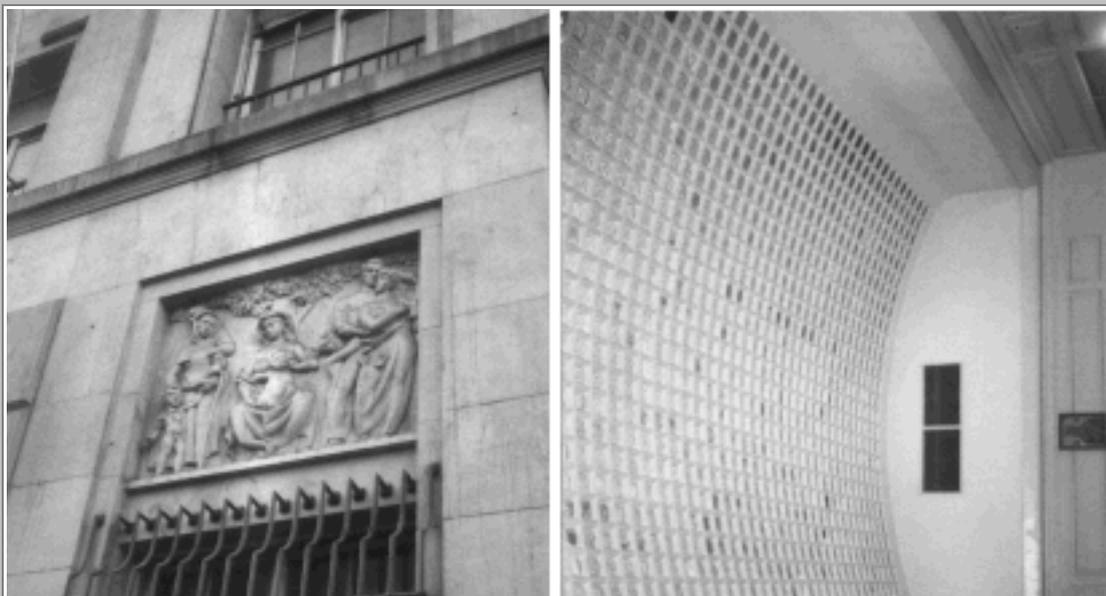
PLANOS Y FOTOS

Edificio con fachada a C/ Trinidad Grund, Córdoba y Vendeja. Tiene Planta de sótano con ventanillas horizontales sobre la que se abren las del entresuelo en sentido vertical y separadas por impostas. En el centro se abre la portada, adintelada, con doble altura con jamba y dintel adovelado; a ambos lados unos relieves representan escenas alusivas a la función social del edificio. Estas Plantas, unidas por la portada, actúan a modo de basamento separado por una gruesa imposta sobre la que se alza una planta de ventanas verticales con antepecho de rejería y tres de ventanas cuadradas, reticulándose también el paramento entre ellas.

Se remata con una planta de ático macizada en las esquinas, a modo de torre con ventanas, y galería abierta a una terraza, entre ellas. El edificio es la sede del ambulatorio José Estrada (Caj. Nacional) y fue construido sobre el solar del gran olimpia.
