PEPRI CENTRO. CATALOGO DE EDIFICIOS PROTEGIDOS

Situación	ANA BERNAL, Nº 3	
Edificio	89	Zon II
Grado Protección	ARQUITECTONICA II	
Fach.	<input checked="" type="radio"/>	Tipol. <input checked="" type="radio"/> Elem. <input type="radio"/>
Estilo	Decimonónico Popular Malagueño	
Autor		
Epoca	2ª Mitad del S. XIX (Hacia 1860-1870)

Situación ANA BERNAL, Nº 3

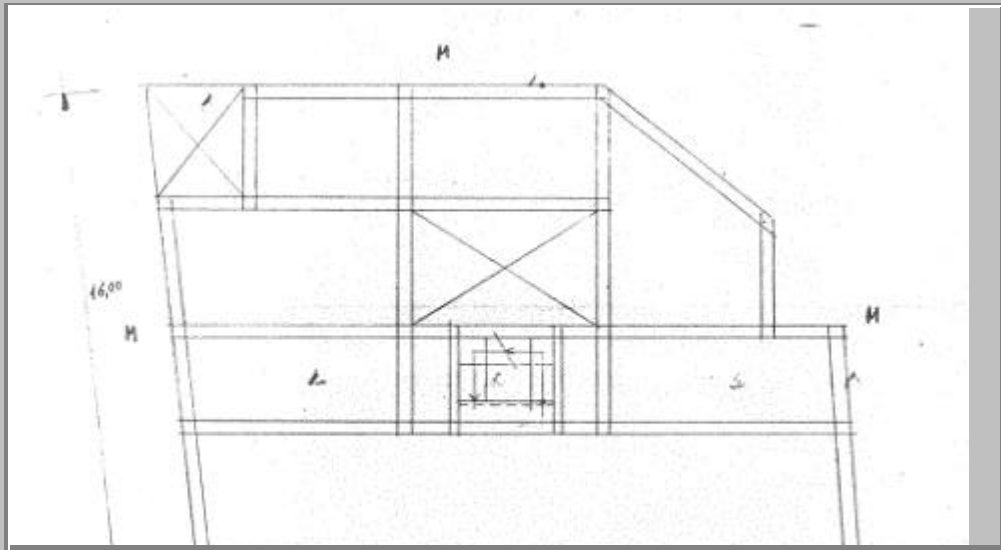
PLANOS Y FOTOS

Vivienda plurifamiliar con bajo y dos plantas separadas por impostas que continúa la línea de la vivienda medianera (Lagunillas 36). Tiene 7 huecos de fachada, con bajo de ventanas con rejería empotrada y dos plantas de balcones de muy poco vuelo, casi empotrados.

Se le ha añadido una 3ª planta de ventanas, más recientemente, que la desfigura.
