PEPRI CENTRO. CATALOGO DE EDIFICIOS PROTEGIDOS

Situación	CRISTO DE LA EPIDEMIA, Nº 28	
Edificio	99	Zon II
Grado Protección	ARQUITECTONICA II	
Fach.	<input checked="" type="radio"/>	Tipol. <input type="radio"/> Elem. <input type="radio"/>
Estilo	Decimonónico Popular Malagueño.	
Autor		
Epoca	S. XIX - 2ª Mitad.

Situación CRISTO DE LA EPIDEMIA, Nº 28

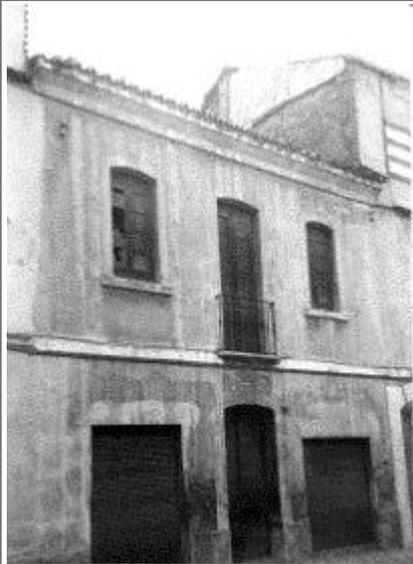
Vivienda con bajo y una planta separadas por imposta. La fachada se articula con balconcillo central con rejería de tubo cilíndrico con nudo de plomo, entre ventanas laterales. Se remata con volada cornisa que recoge el alero. Esta casa debe ser testigo de cómo eran los colindantes, que han sufrido una remodelación más racionalista.

Búsqueda de homogeneidad con colindantes mediante adecuación de parámetros compositivos de fachada en caso de intervención.
