PEPRI CENTRO. CATALOGO DE EDIFICIOS PROTEGIDOS

Situación	FRAILES, Nº 30	
Edificio	115	Zon II
Grado Protección	ARQUITECTONICA II	
Fach.	<input checked="" type="radio"/>	Tipol. <input checked="" type="radio"/> Elem. <input type="radio"/>
Estilo	Decimonónico Malagueño	
Autor		
Epoca	S. XIX (1866) - 2ª Mitad.

Situación FRAILES, Nº 30

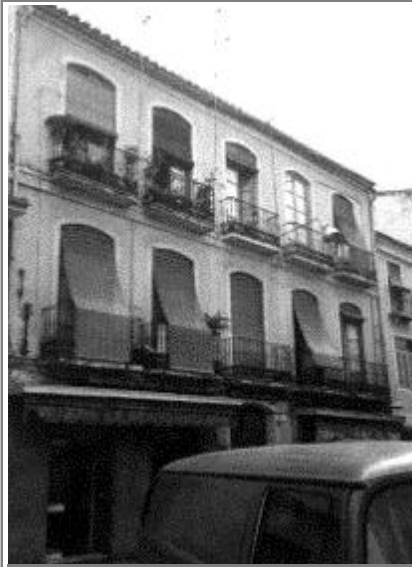
Edificio entre medianerías de bajo y dos plantas.

Su fachada en planta baja presenta hueco de portal centrado de vano rebajado, enmarcado por moldura. El resto del bajo está transformado.

Las plantas altas separadas por línea de imposta moldura presentan cinco huecos respectivamente rebajados, con balcones de vuelo recto que interrumpen las líneas de imposta.

Corona el edificio una línea de cornisa, cubierta de teja y canalón de recogida de agua.

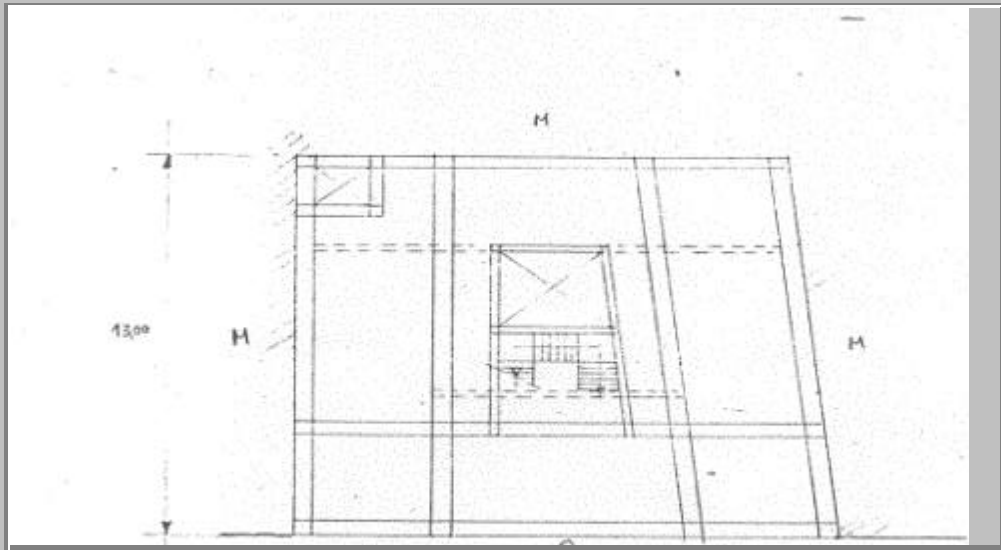
PLANOS Y FOTOS

Posee una planta - casi cuadrada - centrada por un patio de luces decimonónico antecedido por un cuerpo de escaleras.
