1 DATOS GENERALES	Tipología Edificatoria
	Corrala Con Patio Estructur.
GOMEZ PALLETE, № 7	Zaguán Con Galerías Sit. Escalera Patio
	Inter. ☐  Densa ☐ Profunda (Pat.Traseros) ☐
Propietario	Densa Profunda (Pat.Traseros)  En Esquina Otras
	4 ELEMENTOS DE INTERES
D Finance Saja 77 Finance Saja 77	4 ELEMENTOS DE INTERES
Viv. Unif.         0         Adm. Publ.         0         Bar-Rest.         0           Viv. Pluf.         0         Adm. Priv.         0         Hotelero         0	Tipología
Museo 0 Comer. Gr. 0 Ind. Artes. 0	Organización Estructural
Espec. 0 Comer. Pq. 0 Ind. Media 0	Fachada
Otros 0	Patio Estructurante
NUMERO M2. UTILES	Elementos Punturales: Portada Herrajes Cierros Columnas
VIVIENDAS 0 0	Carpintería Patios
OFICINAS 0 0	Solerías Otros
LOCALES 0 0	- LI EMENTOS CONSTRUCTIVOS MATERIALES
Régimen de Ocupación	5 ELEMENTOS CONSTRUCTIVOS, MATERIALES. ESTADO CONSERVACION
Propiedad Alquiler	Estructura
Otros	MUROS

NºEdificio:		116	Situacion:		GOMEZ PALLETE, N	l <sup>o</sup> 7	
OBSERVACIO	ONES			l .			
Interior no visitad	lo.						
F	PLANOS Y FOTOS						
	5 .c .x			12,5m	М		
		Д2,5т М				12,5m М	
P	LANOS Y FOTOS

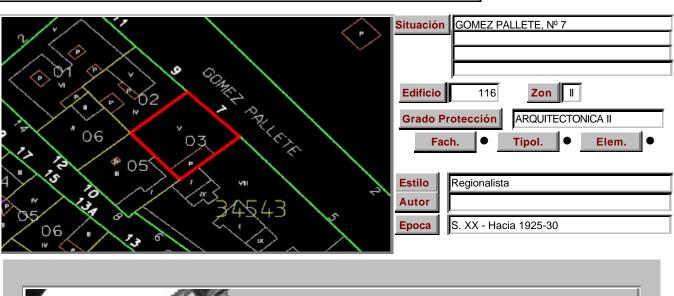
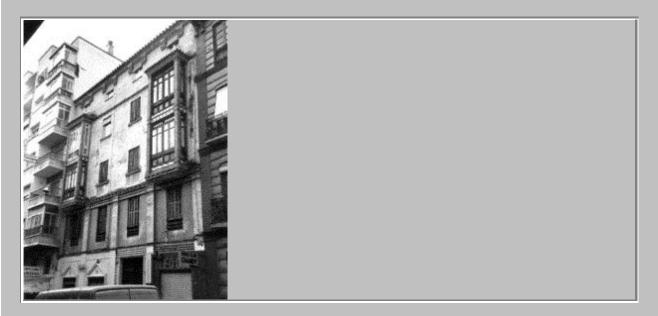
Edificio entre medianerías con bajo, tres plantas y ático. El bajo, que engloba la 1ª planta a modo de entresuelo, se articula con pilastras cuyos capiteles, de ladrillo y azulejos, se empotran en decorada imposta, entre ellas se abre la portada con dintel acanalados y las ventanas de la planta entresuelo cuyos antepechos los forman rodillos horizontales de fundición.

Las otras dos plantas están definidas por la presencia en los ejes laterales de cierros acristalados de ladrillo y azulejos que diseña formas geométricas y cubiertos por guardapolvos de teja vidriada; entre ellos sencillas ventanas verticales con alféizar de ladrillo. Por encima de otra imposta más sencilla se alza una planta ático cuyas ventanas tienen monteras con grandes ménsulas de ladrillo y azulejo, que, a su vez, sostienen una cornisa del mismo material.
