PEPRI CENTRO. CATALOGO DE EDIFICIOS PROTEGIDOS

Situación	LAGUNILLAS, Nº 2	
	C/ COBERTIZO DEL CONDE, Nº 10	
Edificio	128	Zon II
Grado Protección	ARQUITECTONICA II	
Fach.	<input type="radio"/>	Tipol. <input checked="" type="radio"/>
		Elem. <input checked="" type="radio"/>
Estilo	Decimonónico Popular Malagueño	
Autor	Cirilo Salinas	
Epoca	S. XIX - 1860

LAGUNILLAS, Nº 2
C/ COBERTIZO DEL CONDE, Nº 10

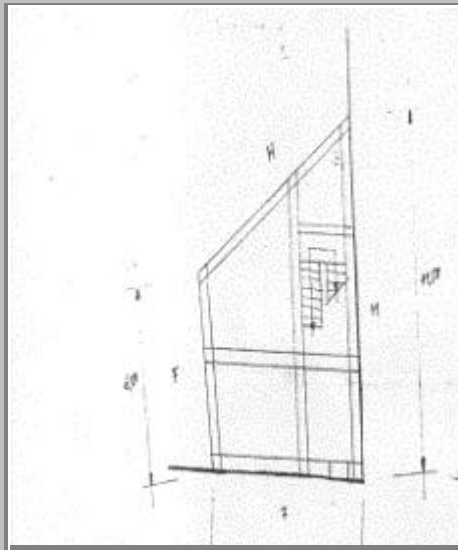
PLANOS Y FOTOS

Elementos de Interés: Otros: Composición fachada y cubiertas (ver observaciones de la propuesta).

Vivienda plurifamiliar con 2 fachadas similares. Tiene bajo de ventanas empotradas y 2 plantas de balcones de anexo cilíndrico, con menos vuelo y más pequeños los de la planta superior. Conserva los recogeaguas primitivos.

En caso de nueva actuación, se estima necesaria la conservación de fachada, o su reproducción fidedigna con elementos originales al objeto de proteger la homogeneidad del conjunto.
