PEPRI CENTRO. CATALOGO DE EDIFICIOS PROTEGIDOS

Situación	MADRE DE DIOS, Nº 5	
Edificio	135	Zon II
Grado Protección	ARQUITECTONICA II	
Fach.	<input checked="" type="radio"/>	Tipol. <input checked="" type="radio"/>
		Elem. <input checked="" type="radio"/>
Estilo	Barroco.	
Autor		
Epoca	S. XVIII - Remodelado S. XIX

Situación MADRE DE DIOS, Nº 5

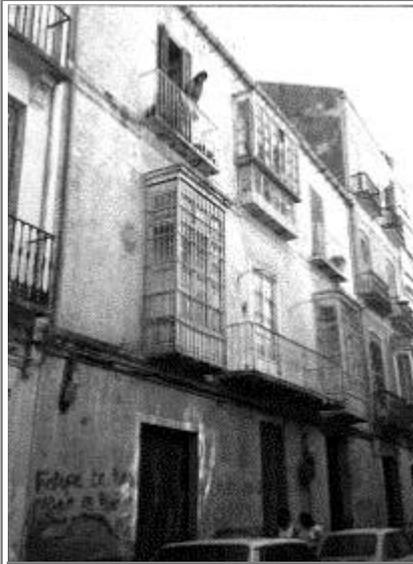
Edificio con bajo y dos plantas separados por imposta.

En el bajo presenta zócalo de ladrillo y huecos adintelados remodelados. La planta 1ª tiene amplio balcón central con arbotantes, flanqueado por cierros verticales de rejería de forja de diseño dieciochesco. En la planta superior los balcones presentan el mismo tipo de rejería resaltándose el eje central con un cierro de madera acristalado del S.XIX.
