# PEPRI CENTRO. CATALOGO DE EDIFICIOS PROTEGIDOS

<b>Situación</b>	PASAJE DE CAMPOS, Nº 6	
<b>Edificio</b>	140	<b>Zon</b> II
<b>Grado Protección</b>	ARQUITECTONICA II	
<b>Fach.</b>	<input type="radio"/>	<b>Tipol.</b> <input type="radio"/>
		<b>Elem.</b> <input type="radio"/>
<b>Estilo</b>	Decimonónico Malagueño	
<b>Autor</b>	Jerónimo Cuervo	
<b>Epoca</b>	S. XIX - Último Tercio.

**Situación** PASAJE DE CAMPOS, Nº 6

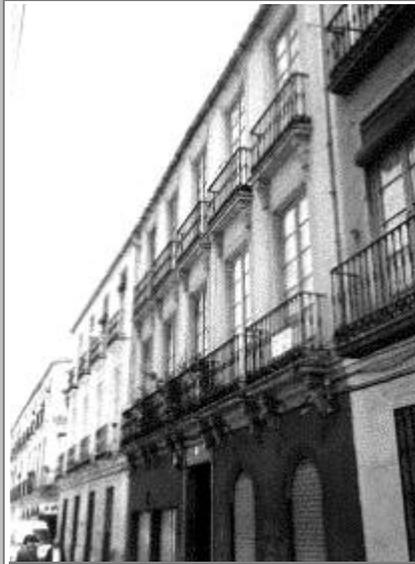
Edificio entre medianerías de bajo y dos plantas de balcones sobre ménsulas con rejería fundida de tubo y elementos curvilíneos de forja. Los vanos, todos adintelados, se distribuyen en cinco ejes. Una imposta separa el bajo de las plantas superiores. Este se halla transformado por establecimientos comerciales. Centrando la fachada se abre la portada, adintelada y con sencillo guarnecido cajeadado, similar al de los huecos de los balcones, que se decoran además con floreras circulares. Conserva el vierteaguas de cerámica. Debió construirse tras la edificación de las Casas de Campo (1870) a la apertura pública del Pasaje de Campos (1880).

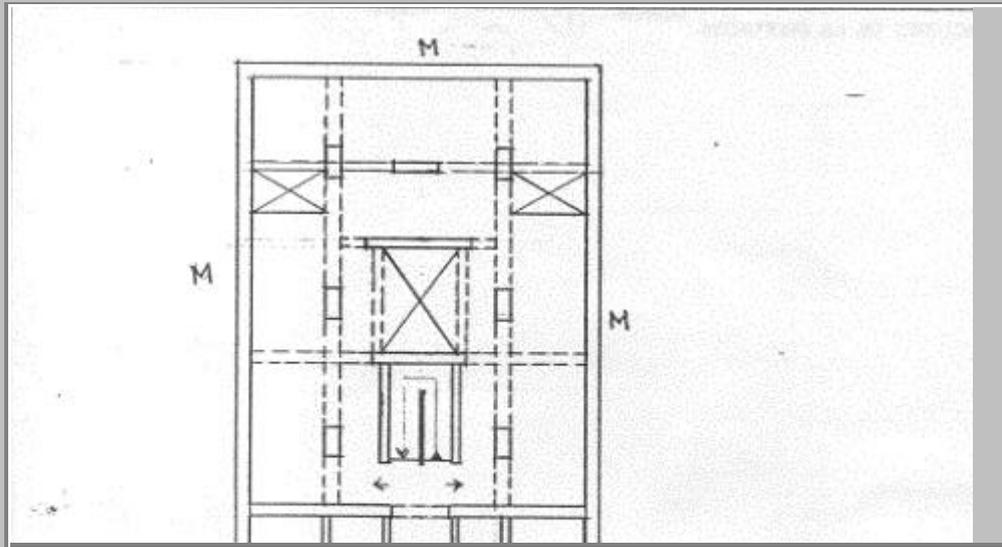
**PLANOS Y FOTOS**

Totalmente renovados los interiores.
