PEPRI CENTRO. CATALOGO DE EDIFICIOS PROTEGIDOS

Situación	PLAZA DE LA MERCED, Nº 15	
Edificio	158	Zon II
Grado Protección	ARQUITECTONICA I	
Fach.	<input type="radio"/>	Tipol. <input type="radio"/>
		Elem. <input type="radio"/>
Estilo	Decimonónico Burgués Malagueño	
Autor	Rafael Moreno- 1868, Cuervo-1870	
Epoca	S. XIX (1.868-1.874)

PLAZA DE LA MERCED, Nº 15

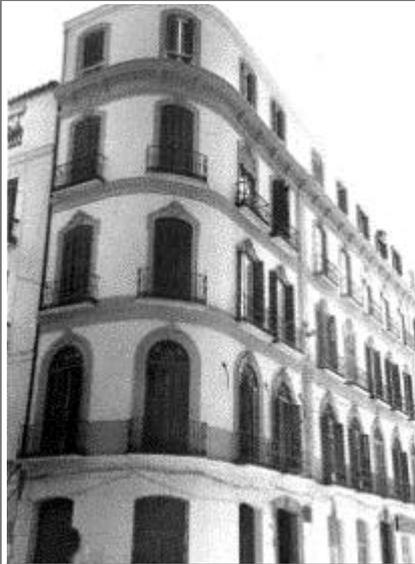
Tiene bajo y tres plantas de balcones separados por imposta y un ático sobre la cornisa. Cada una de las unidades que componen la manzana se separan por pilastras y la distribución de huecos es similar excepto en el bajo que generalmente ha conservado los huecos primitivos.

Tiene zócalo de piedra en el bajo, paramento cajeadado y huecos de arco rebajado con rejería de mármol; la portada presenta el mismo tipo de arco, con recercado de mármol moldurado y ménsula con motivo vegetal en la clave. Los balcones que decrecen en vuelo y altura hacia la parte superior tiene arco de medio en la planta principal con vidrieras en los tímpanos y tratamiento decorativo diferenciando en las tres plantas, siendo de arcos rebajados los de las plantas 2ª y 3ª. La cornisa tiene nuevo vuelo y se decora con mensulones en los que alternan máscaras femeninas y mascarones y por encima hay un ático con balconcillos antepechados cuyos arcos son rebajados.

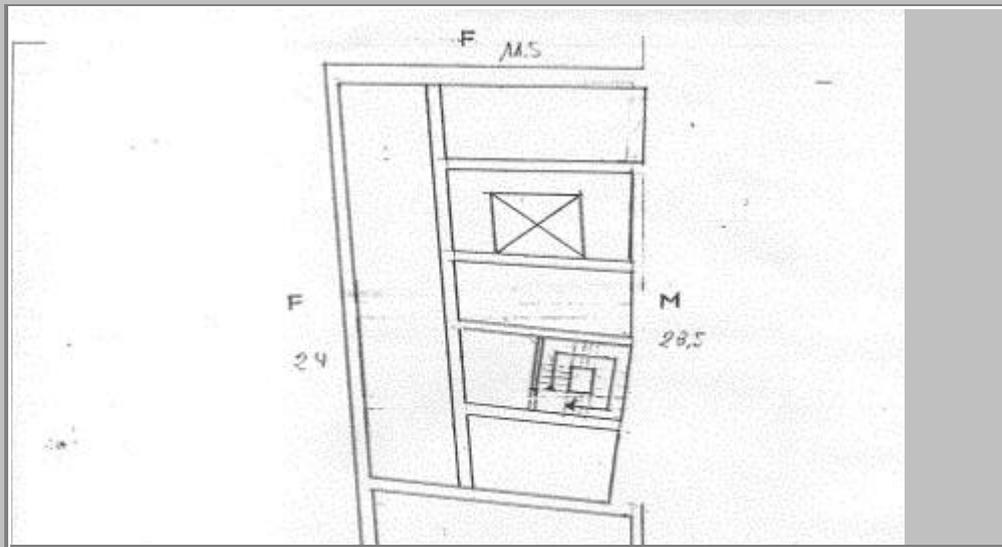
PLANOS Y FOTOS

Fachada: 10+24+11,50 metros.

Edificio en plena renovación, especialmente la casa-museo de Picasso en planta primera.
