# PEPRI CENTRO. CATALOGO DE EDIFICIOS PROTEGIDOS

| <b>Situación</b> | VALENTIN MARTINEZ, Nº 3 | | |
| <b>Edificio</b> | 174 | <b>Zon</b> | II |
| <b>Grado Protección</b> | ARQUITECTONICA II | | |

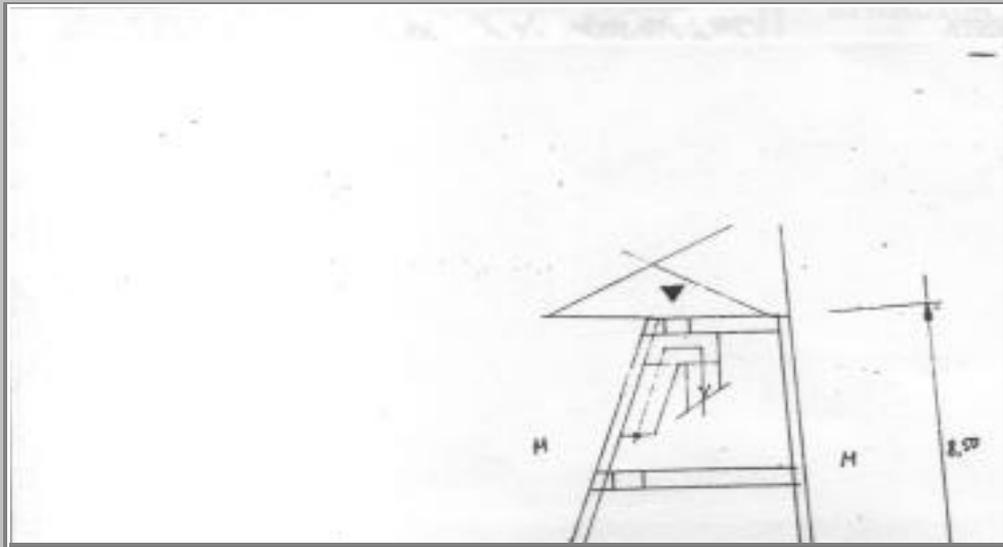
**PLANOS Y FOTOS**

Elementos de Interés: Otros: Composición fachada y cubiertas (ver observación de la propuesta).

Vivienda plurifamiliar con 2 huecos de fachada y bajo y 2 plantas que se ordenan en 2 ejes uno de balcones antepechados y el otro de ventanas verticales.

En caso de nueva actuación, se estima necesaria la conservación de fachada, o su reproducción fidedigna con elementos originales, al objeto de proteger la homogeneidad del conjunto.
