PEPRI CENTRO. CATALOGO DE EDIFICIOS PROTEGIDOS

Situación	VALENTIN MARTINEZ, Nº 7		
Edificio	178	Zon	II
Grado Protección	ARQUITECTONICA II		
Fach.	<input type="radio"/>	Tipol.	<input checked="" type="radio"/>
Elem.	<input checked="" type="radio"/>		
Estilo	Decimonónico Popular Malagueño		
Autor	Cirilo Salinas		
Epoca	S. XIX (1860)

Situación VALENTIN MARTINEZ, Nº 7

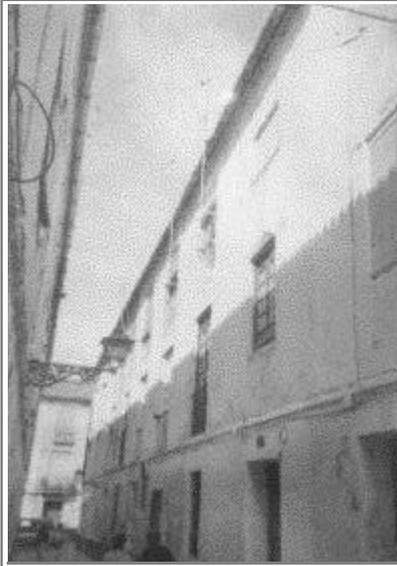
Vivienda plurifamiliar entre medianerías con bajo y dos plantas, con balcones antepechados en el lado izquierdo y ventanas en el derecho. La planta superior está reformada.

En caso de nueva actuación se estima necesaria la conservación de fachada, o su reproducción fidedigna con elementos originales, al objeto de proteger la homogeneidad del conjunto.
